NOI CONSIDERAȚII ASUPRA VECHIMII ARHITECTURII BISERICII SF. ATANASIE DIN NICULIȚEL (JUD. TULCEA)

Cristian Moiescu

New Consideration on the Datation of the Church St. Atanasie from Niculițel (Tulcea County)

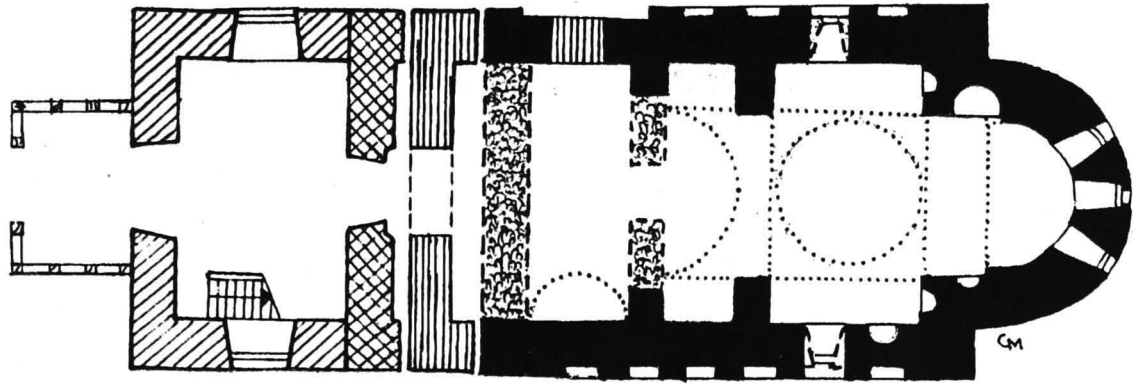
Figura 1. Niculițel. Biserica Sf. Atanasie. Plan cu etape de construcție:

1 - cca. 1330; 2 - încep. sec. XVI; 3 - sec. XVIII; 4 - cca. 1880.

Figure 1. Niculițel. Sf. Atanasie Church. Plan with the building phases:

1 - about 1330; 2 - beginning of the 16th cent.; 3 - 18th cent.; 4 - about 1880.

În forma inițială de dimensiuni relativ mici (11,5 × 6,5 m), amplificat treptat în etape succesive până la sfârșitul secolului trecut (fig. 1), lăcașul de la Niculițel a fost ridicat pe fundații din spărtură de piatră de carieră, ale căror tălpi erau așezate pe un sol compact cu o rețea de piloți subțiri din lemn, procedeu utilizat frecvent în arhitectura bizantină. Elevația este executată, în schimb, din cărămizi romane recuperate de la clădiri antice din zonă².

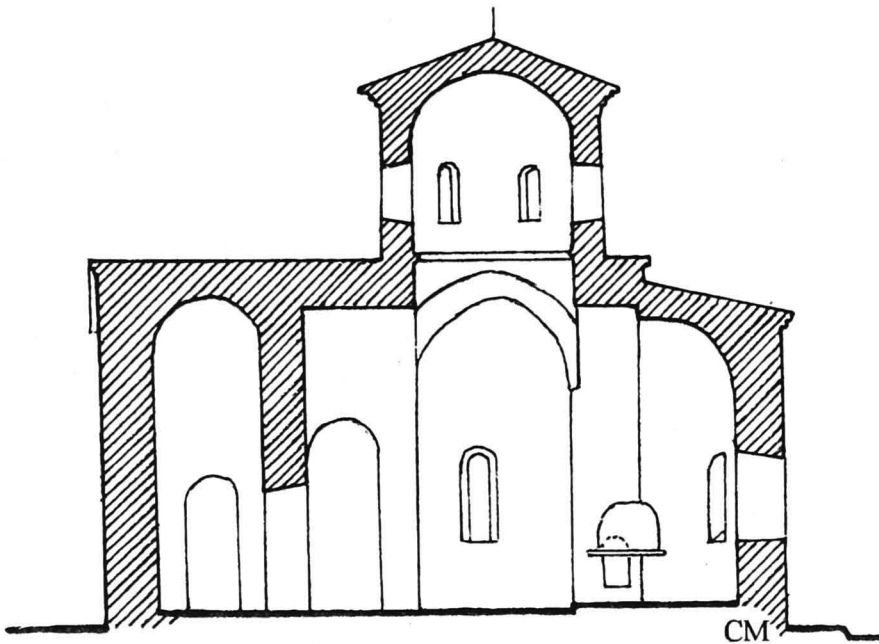
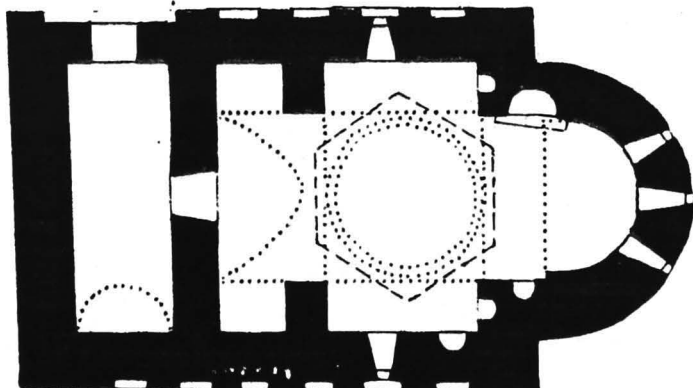
Figura 2. Niculițel. Biserica Sf. Atanasie. Plan și secțiune în situația inițială și actuală, rezultată în urma restaurării.

Figure 2. Niculițel. Sf. Atanasie Church. Plan and section during the initial and the final situations, resulted after the restoration.

Încă din prima fază de construcție, biserica avea în alcătuirea sa un altar semicircular în al cărui zid estic au fost practicate trei ferestre dispuse radial față de axul longitudinal, acoperit cu o semicalotă și prevăzut cu nișe adâncite în zidurile de nord și sud, corespunzătoare pastoforiilor. Naosul, cu formă planimetrică și spațială cruciformă, era dominat în partea centrală de o cupolă supraînălțată prin intermediul unui tambur cu secțiunea circulară în interior și hexagonală în exterior (fig. 2). Prin intermediul celor șase ferestre care străpung fiecare latură a tamburului turlei, se asigură o luminare suplimentară a interiorului naosului. Turla este susținută de trei bolți cu aceeași lățime, având profilul în arc ușor frânt, care se încheie spre vest cu o boltă ceva mai lată decât celelalte, sub al cărei plan de naștere se deschid două firide laterale înalte. Pronaosul, compartiment mai rar întâlnit în cadrul acestui tip structural la acea epocă, era, se pare, acoperit cu o boltă semicilindrică transversală, accesul dinspre exterior fiind prevăzut pe latura de nord, către reședința feudală din vecinătate. Separarea acestui compartiment de naos se realiza în faza inițială printr-un zid plin străpuns de un gol median de legătură (fig. 3). Învelitoarea bisericii, după fragmentele identificate, a fost încă de la început executată din olane (fig. 4). Nivelul original de călcare îl constituia o pardoseală din cărămizi mari, pătrate, de epocă romană, așezate într-un strat-suport din mortar de var.

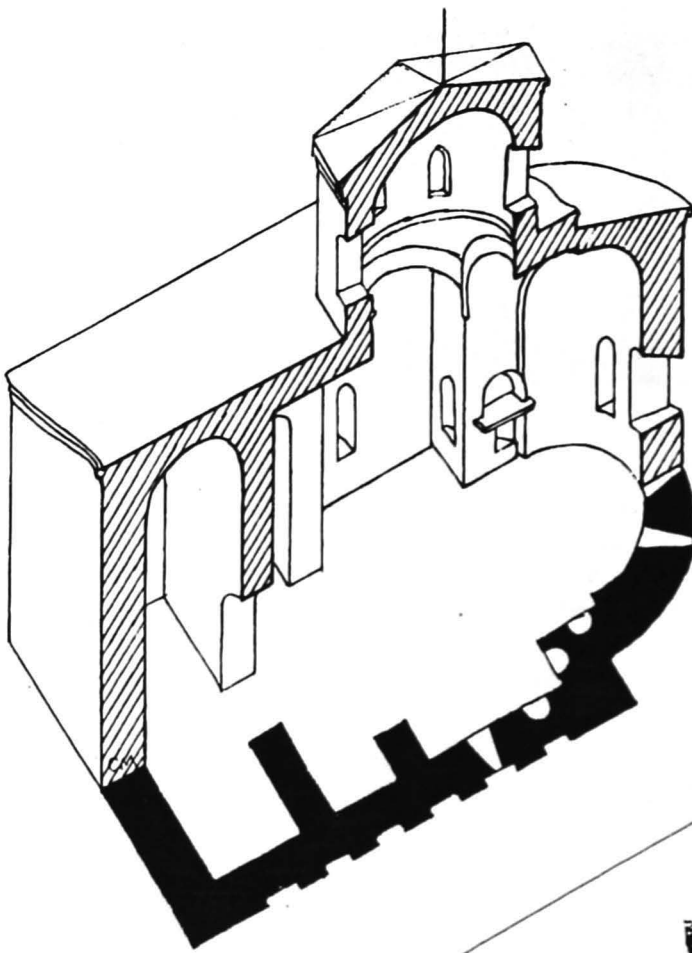
Figura 3. Niculițel. Biserica Sf. Atanasie.
 Perspectivă axonometrică.
 Figure 3. Niculițel. Sf. Atanasie Church.
 Axonometric perspective.

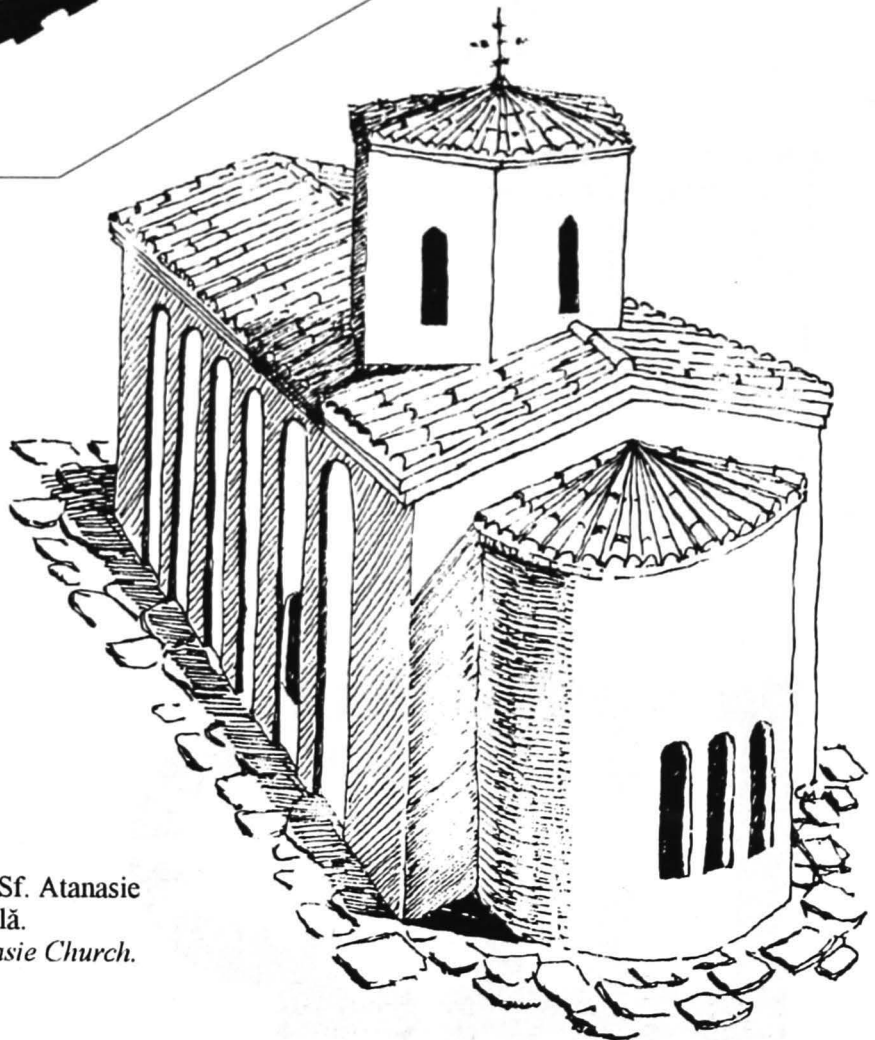
Figura 4. Niculițel. Biserica Sf. Atanasie
 în înfățișarea actuală.
 Figure 4. Niculițel. Sf. Atanasie Church.
 Actual aspect.

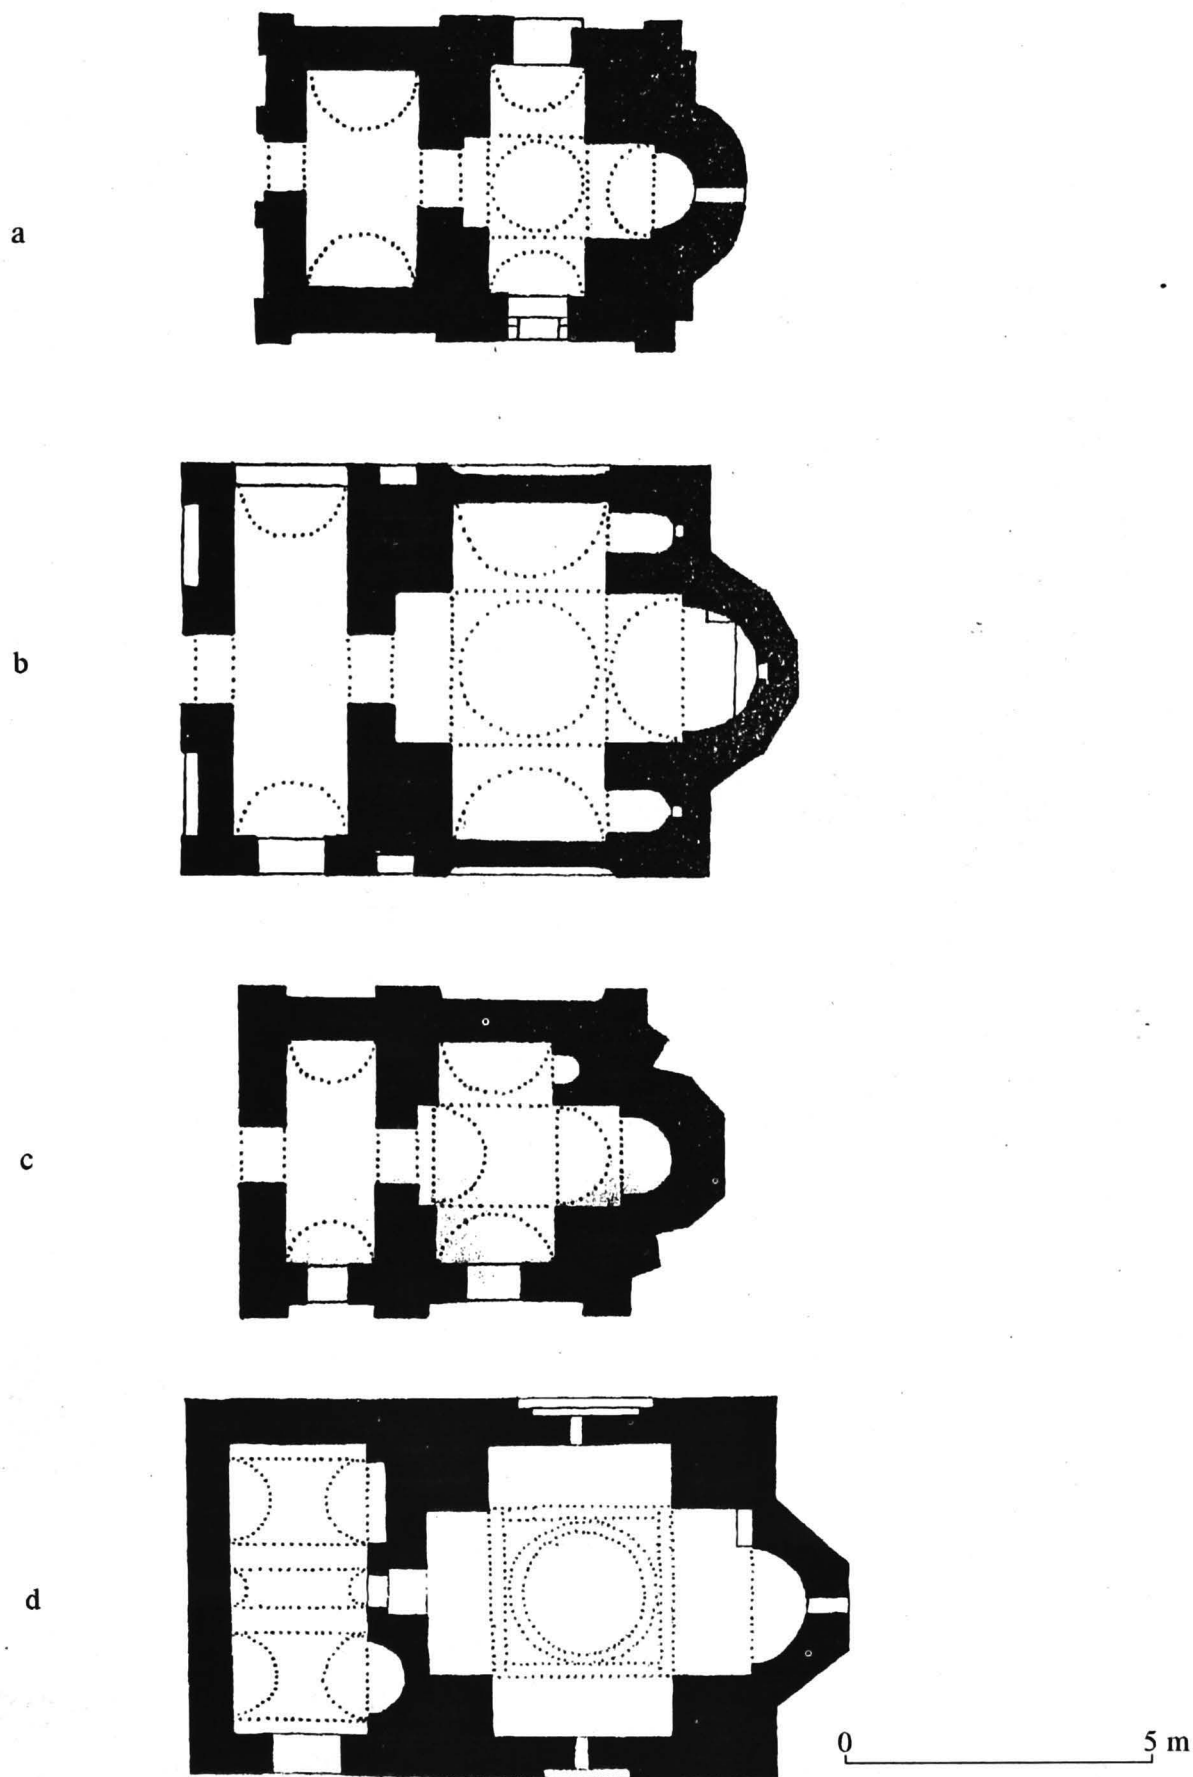
Figura 5. Bisericile sud-dunărene de la: Preslav, punctele Delidușka (a), Bjal Bruag (b), Seliște (c) și Sf. Apostoli din Nicopole (d).
 Figure 5. South Danube churches from: Preslav, points Delidușka (a), Bjal Bruag (b), Seliște (c) and Sf. Apostoli Church from Nicopole (d).

Formula structurală a tipului de edificiu bisericesc căruia îi aparținea biserica Sf. Atanasie de la Niculițel este destul de veche. În varianta cu pronaos a cunoscut o oarecare răspândire în ținuturile sud-dunărene ale secolelor X – XV, la o serie de mici biserici care îndeplineau chiar rolul de capele de curte feudală. Într-o primă fază, prin secolele X – XI, în aria de cultură protobulgară dar și bizantină a Preslavului au fost înregistrate trei biserici aparținând acestui tip structural, în punctele Delidușka, Bjal Briag (biserica nr. 2) și Seliște¹², unde primele două lăcașuri au avut naosul încununat cu o cupolă iar ultimul acoperit cu o boltă semicilindrică orizontală. În prima jumătate a secolului al XV-lea au fost construite bisericile de la Saposovița, lângă Kjustendil, Dolna Kamenica (biserica „Adormirea Maicii Domnului”), ambele datate prin 1330¹³, precum și biserica „Sf. Apostoli” din Nicopole, din prima jumătate a secolului al XIV-lea, cu o interesantă și originală boltire a pronaosului¹⁴ (fig. 5).

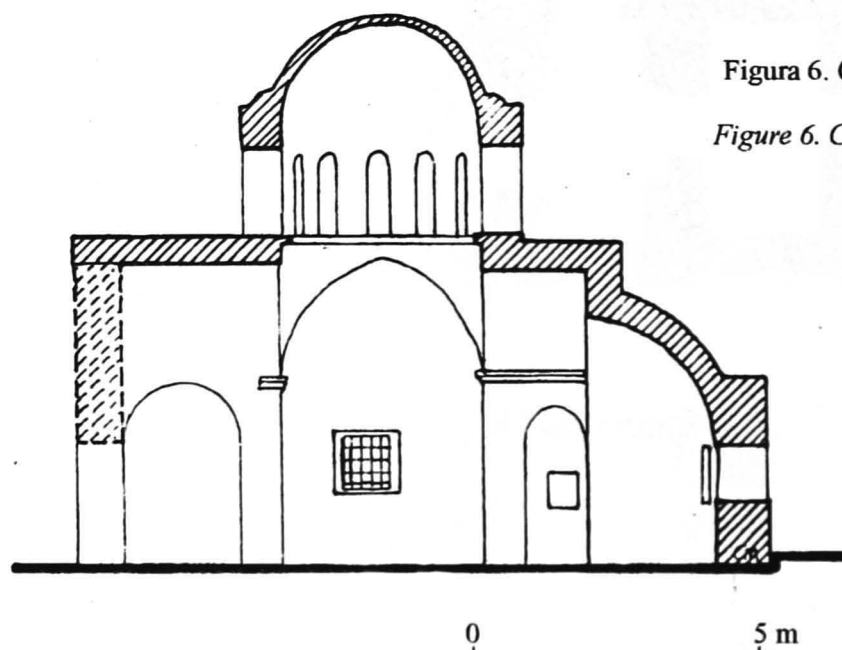
Figura 6. Cipru. Lagudera. Biserica Panaghia,
plan și secțiune.
Figure 6. Cyprus. Lagudera. Panaghia Church,
plan and section.

Cele mai evidente consonanțe cu bisericuța nord-dobrogeană de care ne ocupăm, le prezintă însă un edificiu ecleziastic din Grecia insulară. Este vorba de biserica „Panaghia” din Lagudera, în Cipru, datată în a doua jumătate a secolului al XII-lea și pictată la 1192¹⁵, care, chiar dacă este realizată în varianta fără pronaos, prin prezența nișelor laterale în partea vestică a naosului și forma în arc frânt a profilului bolților, se aseamănă în mod izbitor cu lăcașul de la Niculițel (fig. 6). Cu toate acestea, cele mai nedisimulate analogii, prin forma planului cruciform alungit, compartimentarea și organizarea spațiului interior, se pot stabili între biserica „Sf. Atanasie” și prima biserică de curte voievodală de la Argeș în cazul existenței celor două nișe laterale în partea de vest a naosului (fig. 7), ambele monumente fiind ridicate la un interval de aproximativ un secol între ele¹⁶. Dacă avem în vedere, pe de o parte, destinația, iar pe de altă parte semnificația politică și valoarea arhitectural-artistică a celor două monumente caracterizate de o simplitate armonioasă, constatăm încă din această perioadă căutărilor insistente ale feudalității românești de adaptare creativă a unor modele provinciale, la care însă nu lipsesc sugestii arhitecturale și iconografice din chiar Bizanțul imperial. Tocmai aceste căutări prefațează apariția la nordul Dunării a unor structuri originale și variate, corespunzătoare celor dintâi edificii religioase aparținând tipurilor „sală”, „cruce greacă înscrisă”, cu sau fără puncte libere de sprijin, „bazilical” și „triconc”, construite până la sfârșitul secolului al XIV-lea, care demonstrează marea diversitate de forme planimetrice și spațiale adoptate de arhitectura românească încă din faza sa de început.

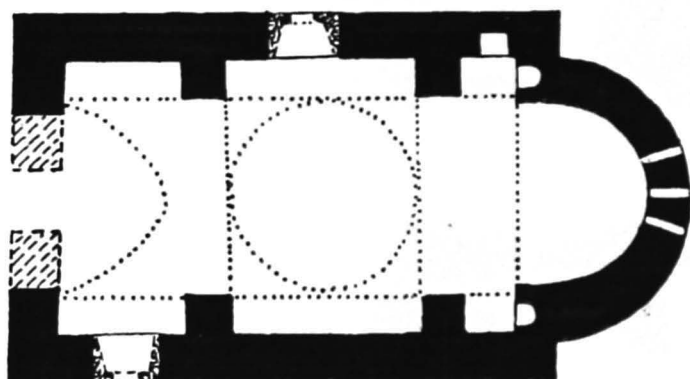
Figura 7. Curtea de Argeș.
Biserica domnească Argeș I.
Plan: 1 - ziduri păstrate la nivelul
fundațiilor, 2 - ziduri presupuse.
Figure 7. Curtea de Argeș. The
Noble Church Argeș I.
Plan: 1 - preserved walls at the
level of the foundations;
2 - supposed walls.
