**ARHITECTURA
RELIGIOASĂ
MEDIEVALĂ DIN
TRANSILVANIA**

**MEDIEVAL
ECCLESIASTICAL
ARCHITECTURE IN
TRANSYLVANIA**

**Medieval Ecclesiastical Architecture in
Transylvania**

Coordonat / Szerkesztette / Edited

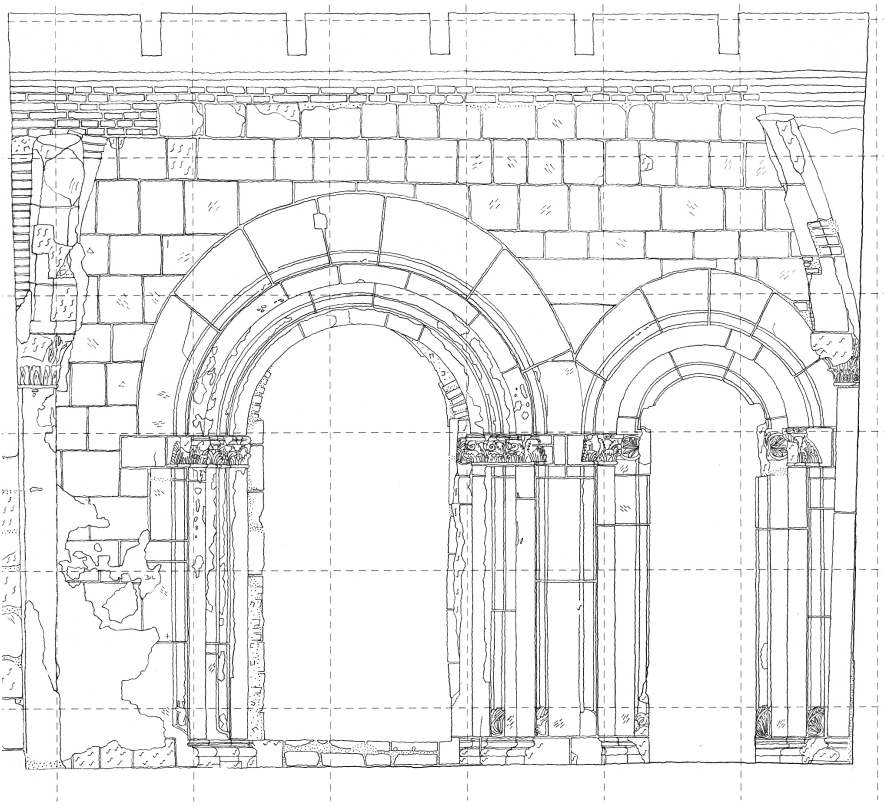
12. kép

12. Az ún. Beatrix-terem északkeleti falának felmérési rajza a kettős kapuval / The survey drawing of the north-eastern wall of the so-called Beatrix room, with the double portal

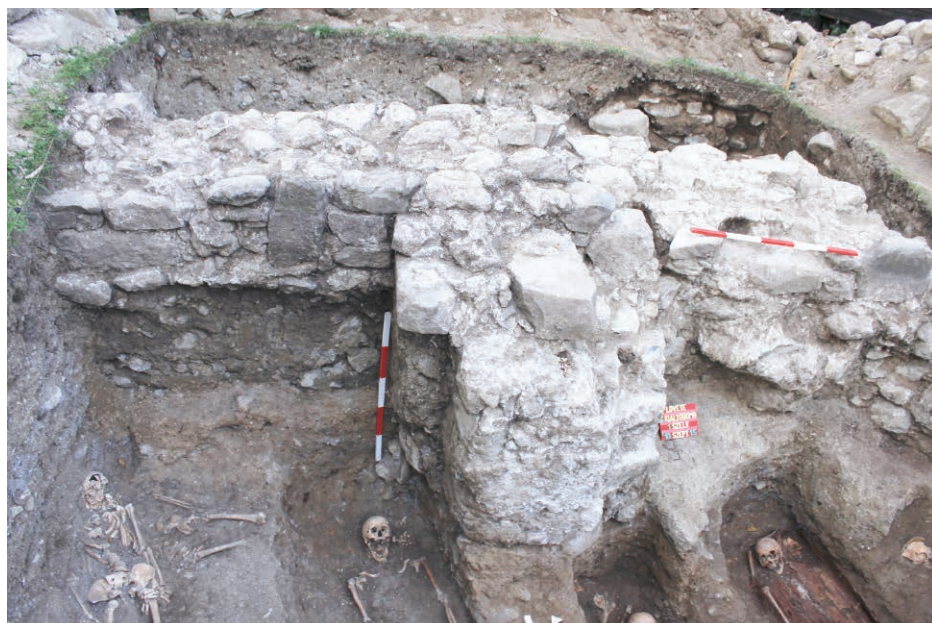
13. kép

13. A gótikus építkezések alapozásainak eltérései az 1. szelvény déli oldalán / Differences of the foundations belonging to the gothic phase at the southern side of the section no. 1

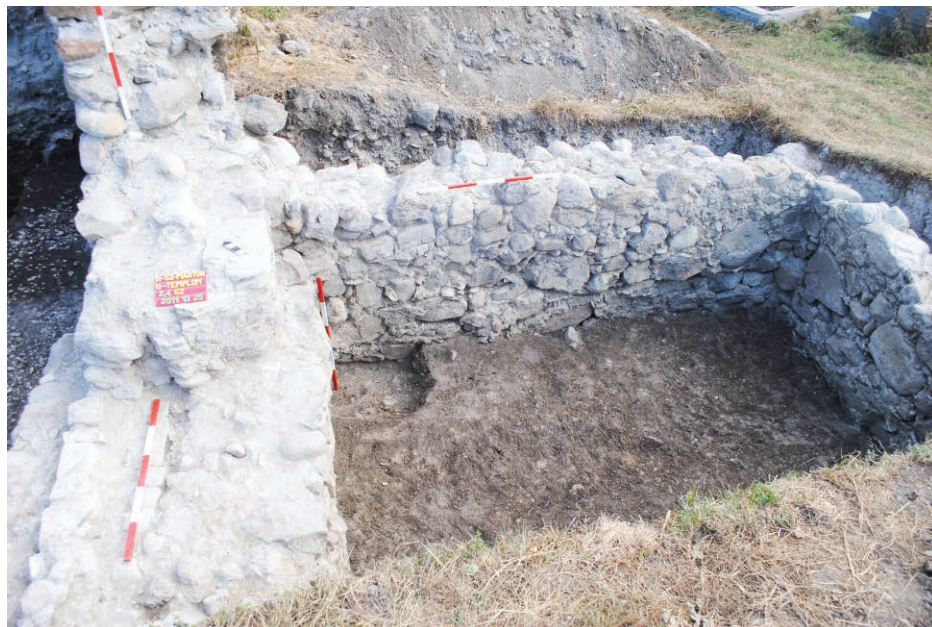
6. kép

6. A délkeleti védőtorny és a visszabontott cinteremfal kapcsolata, a ráépült védőfallal, 2. szelvény, 2011 (a szerző felvétele) / Relation of the south-eastern tower and the demolished church-yard wall, with the defense wall built on them, section no. 2, 2011 (photo by the author)

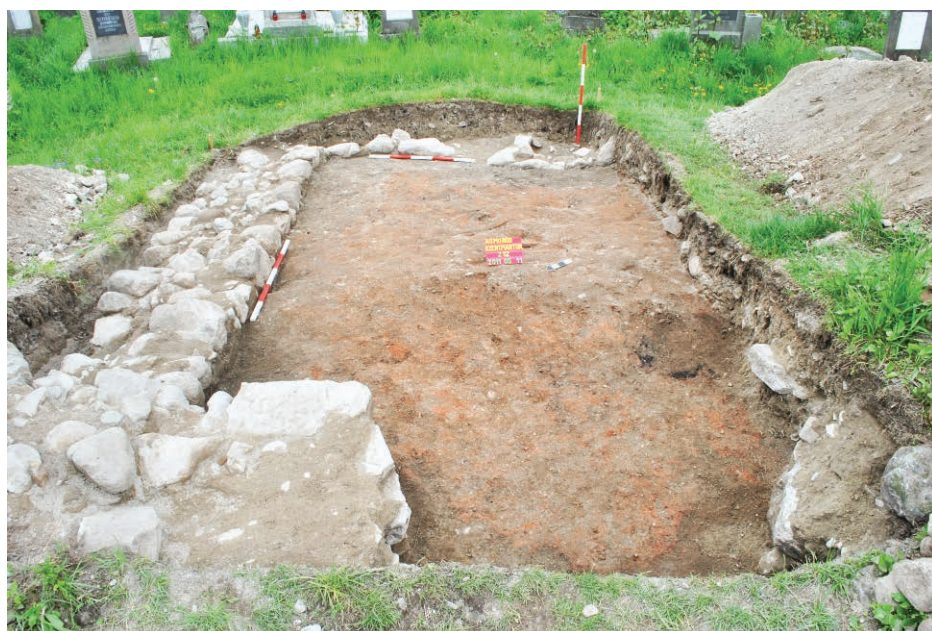
7. kép

7. A délkeleti védőtorny megégett, lezuhant emeleti padlója, 2. szelvény, 2011 (a szerző felvétele) / Burned and collapsed upstairs floor of the south-eastern tower, section no. 2, 2011 (photo by the author)

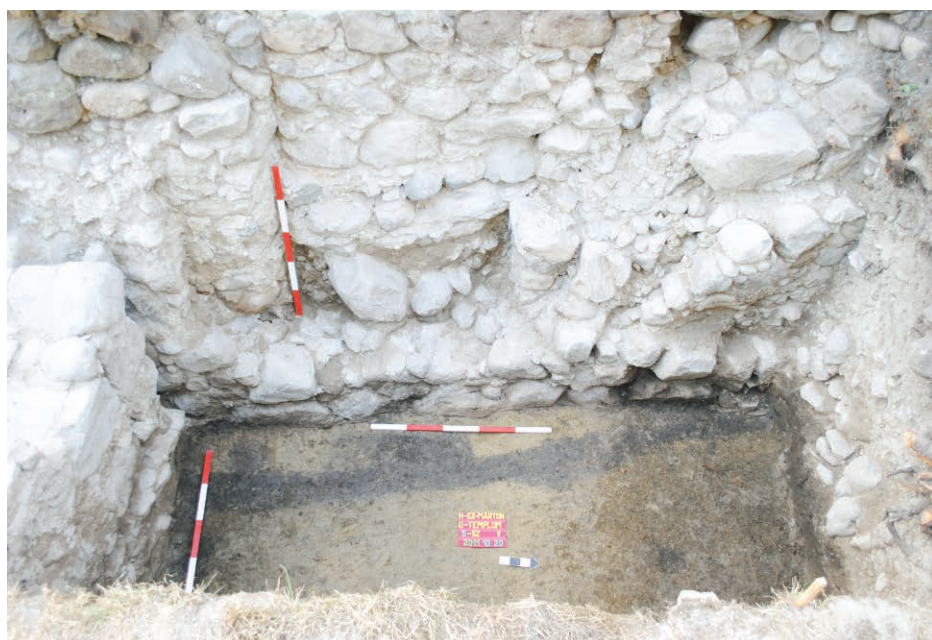
14. kép

14. A keleti védőtorny elfalazott földszinti ajtónyílása, előtte a középkori temetőkerítés alapozási árkával, 5. szelvény, 2011 (a szerző felvétele) / The walled-up door on the ground level of the eastern tower, in front of with it the foundation trench of the medieval church-yard wall, section no. 5, 2011 (photo by the author)

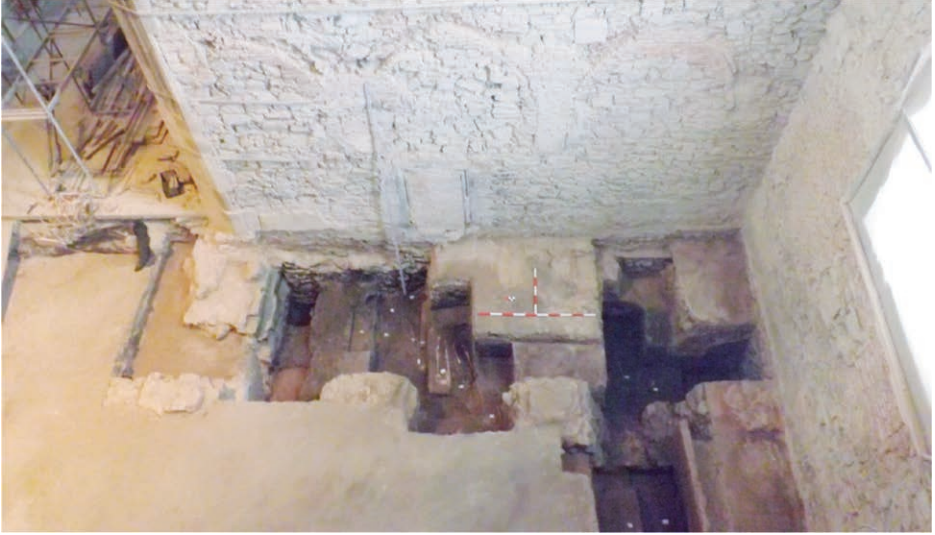
Fig. 11

11. Rămășițele lettnerului în aripa sudică a transeptului: în partea de jos a imaginii fundațiile stâlpilor, în apropierea peretelui fundații de altare. În structura peretelui, urmele arcadelor lettnerului / Remnants of the lettner in the southern wing of the transept: below the foundations of the pillars, near the walls foundations of altars. In the structure of the wall traces of the lettner's arcade

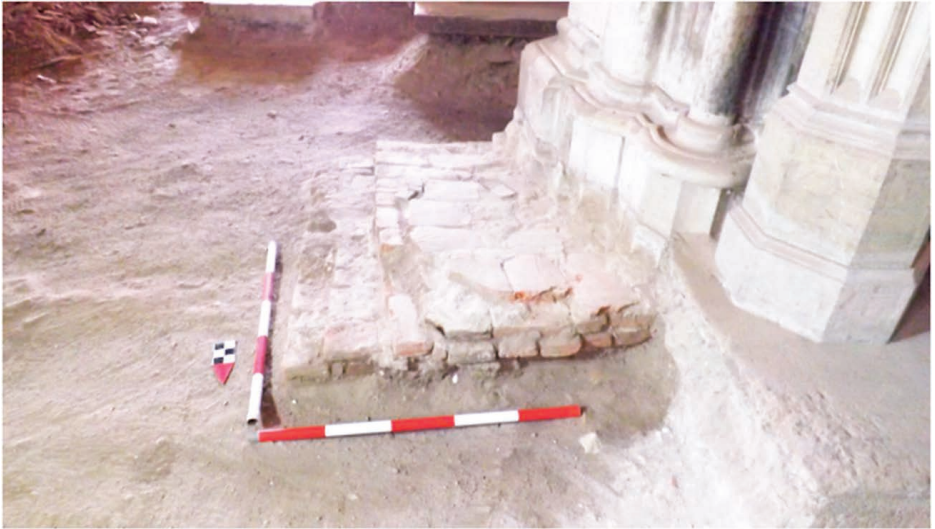
Fig. 12

12. Ruinele primei tribune de vest a bisericii / Ruins of the first western gallery of the church

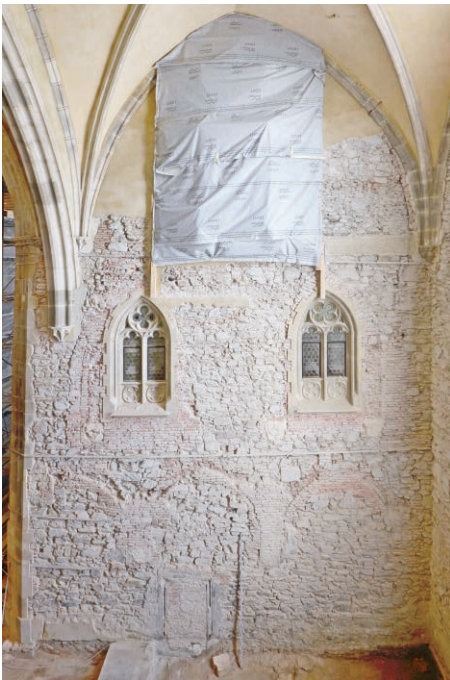
Fig. 8

În brațul de sud al transeptului tencuiala a fost înlăturată aproape complet pe toate cele trei laturi cu excepția zonei superioare a lunetelor (Fig. 8). Pe latura de est a ieșit la iveală o ușă gotică datând se pare din secolul al XIV-lea (Fig. 9). Existența ei demonstrează prezența unei construcții pe latura de sud a corului încă din perioada respectivă. Pe același zid, lângă consola de nord a lettnerului, a ieșit la iveală un fragment de tencuială medievală cu urme de frescă. Se poate distinge fondul albastru mărginit de un chenar galben-marونی. Fresca a fost văruiată în mai multe rânduri.¹⁸ Deasupra ușii se păstrează amprenta lettnerului urmată de o zonă unde paramentul original a fost grav distrus de amenajarea a două ferestre neogotice în 1853, care în 1905 au fost schimbate cu alte două neogotice, existente și astăzi. Cele din 1853 erau mărginite de câte un pinacul așezat pe consolă. Urma consolelor se mai păstrează și astăzi în zidărie. Luneta bolții deasupra ferestrelor a rămas nedecapată.

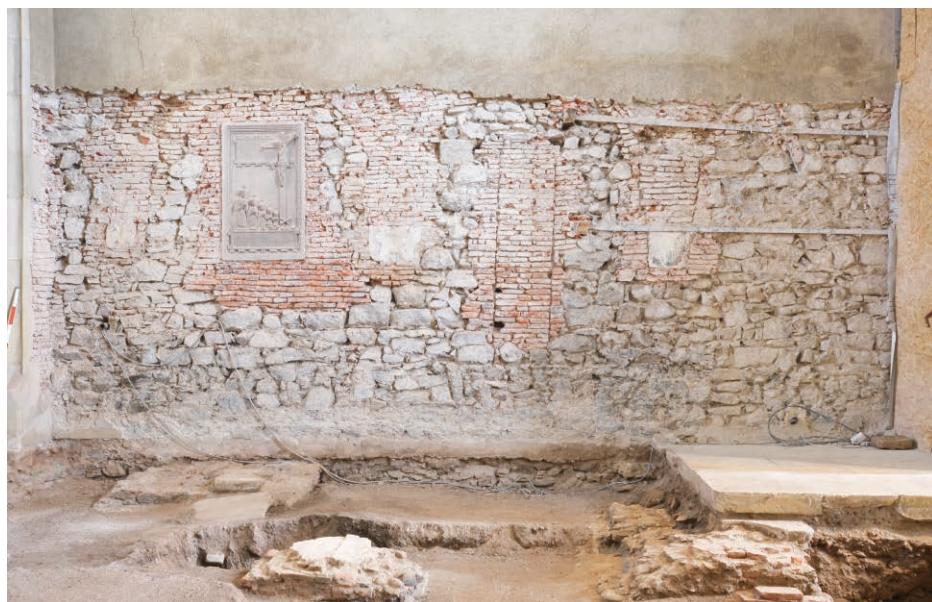
Fig. 11

Zidul de est al transeptului a fost decapat doar parțial, și anume partea de jos, suficient însă să se vadă amprenta lettnerului (Fig. 11). Sub prima travee a lettnerului, numărând dinspre nord, a ieșit la iveală fundația unei mese de altar. În a doua travee a lettnerului apare în parament o fâșie cu lățimea de 60 cm, amenajată din cărămidă. Momentan nu cunoaștem rostul acestei intervenții. În acest zid a fost montat și epitaiful din bronz a Margaretei Budai, paramentul fiind refăcut pe o suprafață destul de mare cu cărămidă. Partea superioară a zidului a rămas nedecapată, însă foarte probabil are caracteristici identice cu zidul pereche din brațul de sud al transeptului. Epitaiful din luneta zidului acoperă rozasa de pe această latură, însă, așa cum am amintit, se poate vedea arcul superior al ferestrei în podul sacristiei.

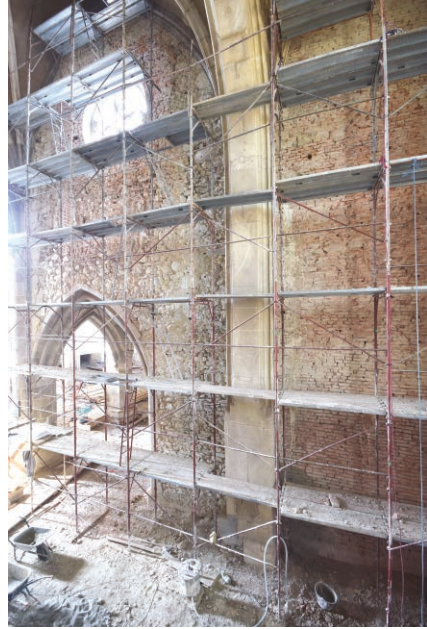
Fig. 14

În brațul de nord al transeptului zidul de vest a fost decapat complet însă zidul de est doar parțial (Fig. 14). Zidul de nord nu se mai păstrează fiind străpuns de un arc prin care transeptul și extensia de nord au fost unificate. În partea de jos a zidului de vest s-a folosit cu precădere piatra de carieră. În partea superioară, în special deasupra arcului dublu al colateralei, au utilizat bolovanii de râu. Pe acest zid a fost identificată o ușă mică cu ancadrament din piatră și arc frânt care permitea accesul în podul deasupra colateralei (Fig. 15). În luneta zidului se află o rozasă cu trafor înfățișând patru vezici de pește (Fig. 14). Este a doua fereastră de acest fel acolo, deoarece în jurul ei se distinge foarte bine latura circulară evazată a unei ferestre mai timpurii. Din păcate nu cunoaștem traforul primei ferestre, care datează din perioada de construcție a transeptului. Fereastra actuală cu trafor cu tot este rezultatul restaurării din 1905.²⁰ O fereastră identică s-a păstrat și pe latura de vizavi a transeptului, vizibil în prezent doar parțial în podul sacristiei (Fig. 16).²¹ Din fericire, acestea păstrează o parte însemnată a traforului original format din patru lobi decorați cu flori de crin. Brațul de sud al transeptului a dispus foarte probabil și el de două ferestre identice, care însă au fost înlăturate ori zidite prin construcția emporei și montarea unui epitaif pe latura de est. Aranjamentul în sine – transept cu patru ferestre circulare – este unul destul de neobișnuit, fiind un ecou târziu al bisericii din Prejmer.

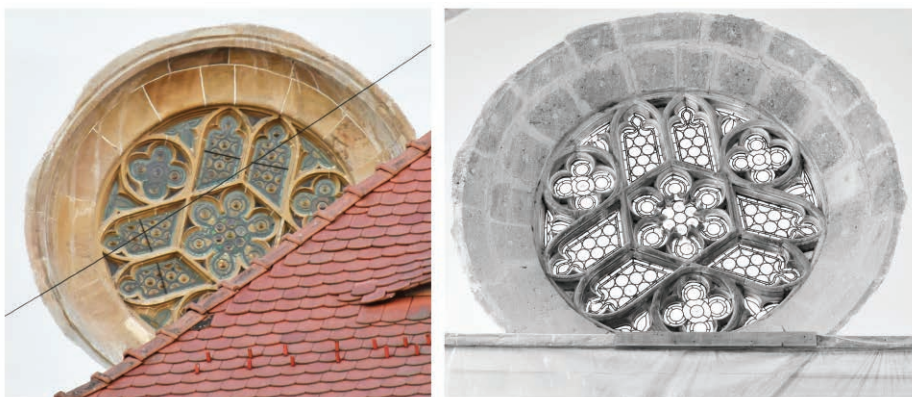
Fig. 17

arhitectonice originale. Aici se afla foarte probabil rozasa de vest al transeptului, care prin construcția emporei de sud a fost mutată pe fațada de vest a bisericii unde se află și în prezent (Fig. 17). Traforul ei format din elemente duble lanceolate este specifice secolului al XIV-lea, și deci nu poate data de la sfârșitul secolului al XV-lea, atunci când a fost amenajată empora.

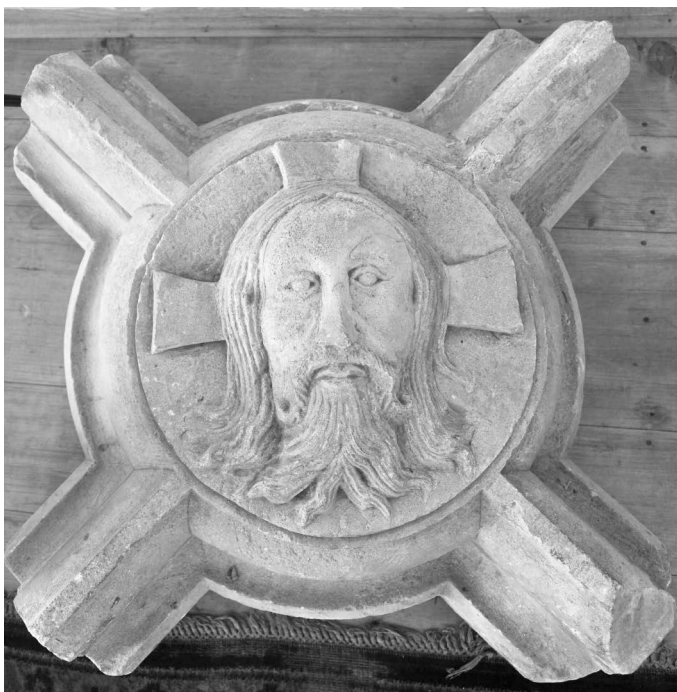
Fig. 23

²³ Gh. Arion este de părere că acestea sunt copii din epoca modernă: ARION 1974, p. 71. O piesă asemănătoare, care ne parvine din capela Sf. Ladislau cu reprezentarea *Vera Icon*, ne poate oferi mai multe indicii asupra valorii artistice cum arăta cheia de boltă originală din transept. În prezent în biserica din Cislădie (Fig. 23).

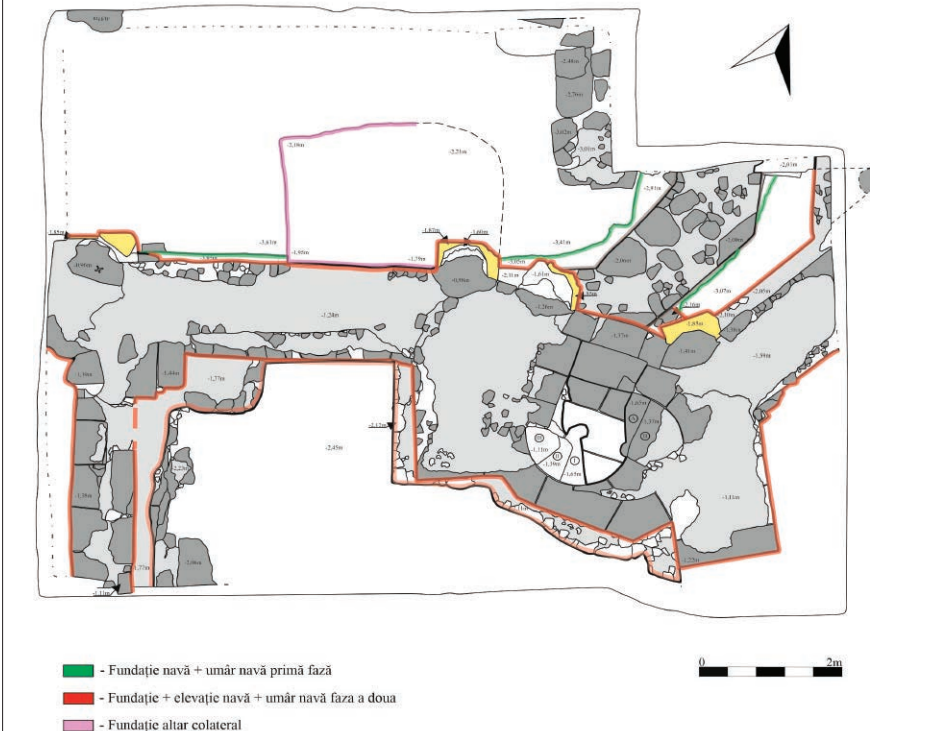
Fig. 10/2

- Fig. 9. Fundația unui pilon central (cpl. 189) / Foundation of a central pilaster (cpl. 189)
- Fig. 10/1-2. Umărul de sud al navei, vedere aeriană și planul secțiunii 2 și 2A (pilonii laterali sunt marcați cu roșu) / Southern shoulder of the nave, aerial view and ground-plan of the sections no. 2 and 2A (red arrows mark the side pilasters)

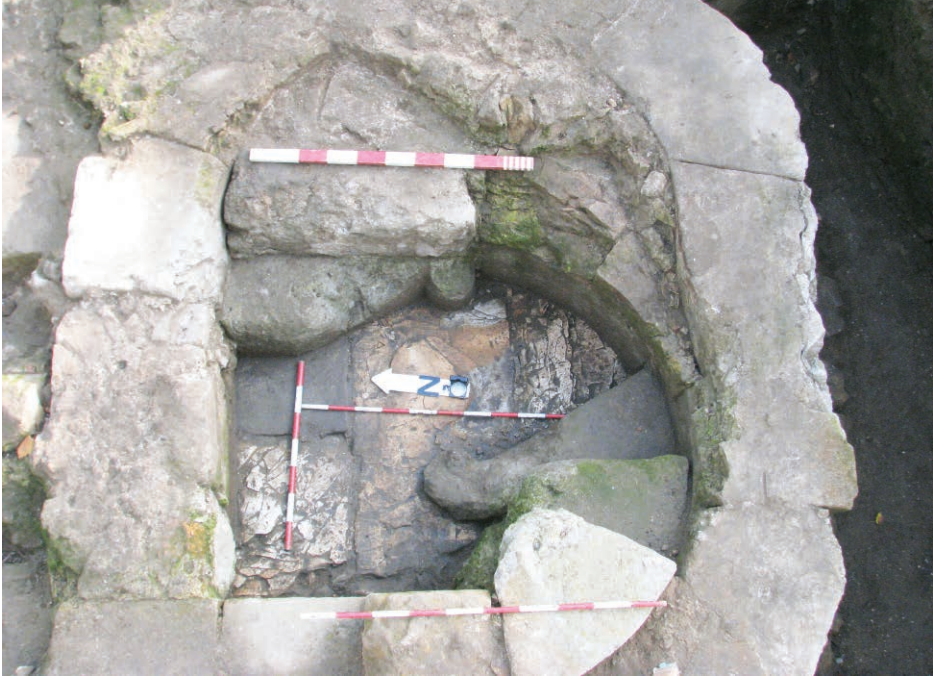
Fig. 11

- Fig. 11. Fundația turnului circular cu scară de pe umărul de sud-est al bisericii Sf. Ștefan / Foundations of the round-tower with staircase on the southern shoulder of St. Stephan church

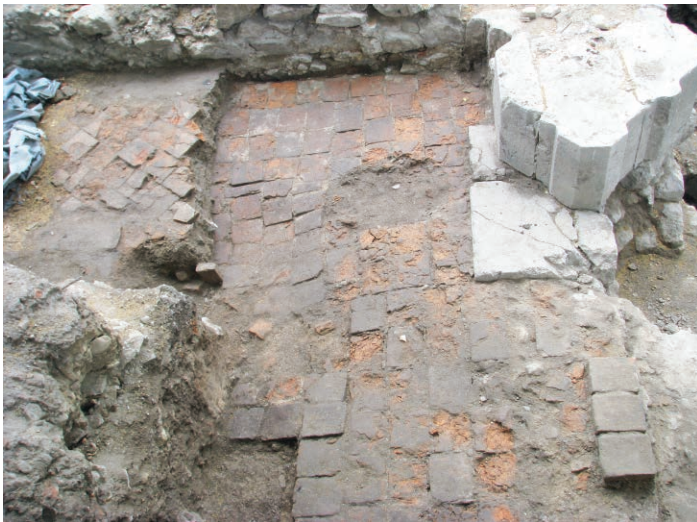
Fig. 13

- Fig. 12. Detaliu cu turnul circular și mormântul cpl 207 /M207/ / Detail of the round-tower with grave no. cpl. 207 /M207/
- Fig. 13. Porticul de sud al bisericii Sf. Ștefan, planul secțiunii 8 / Southern portico of the St. Stephan church, ground-plan of section no. 8

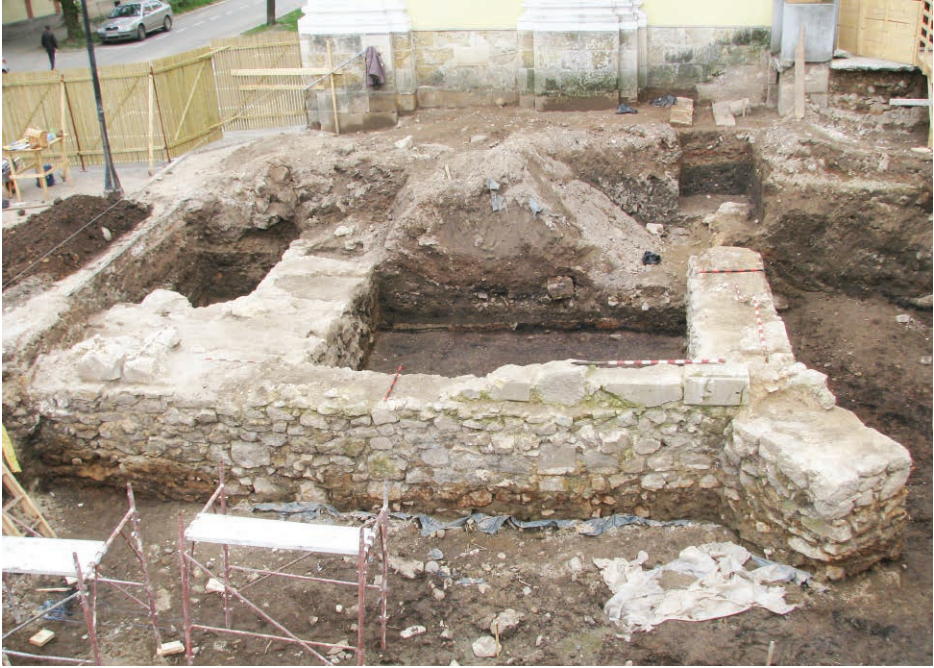
Fig. 15

- Fig. 14. Pavaje de cărămidă în biserica Sf. Ștefan (cpl. 379 și 405) / Floors made of brick in St. Stephan church (cpl. 379 and 405)
- Fig. 15. Fundațiile descoperite ale bisericii Sf. Martin / Discovered foundations of St. Martin church

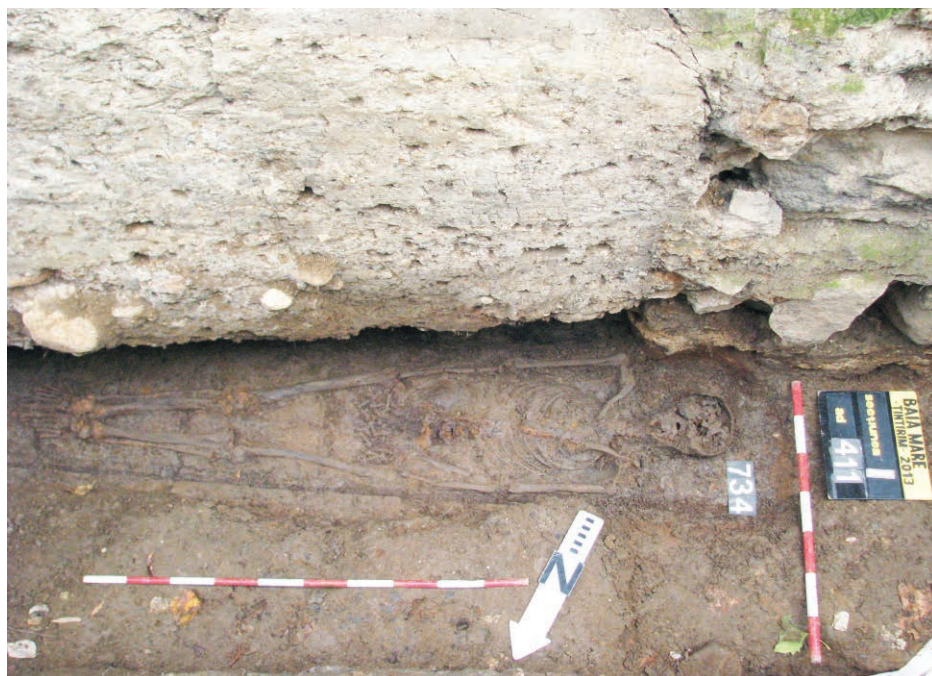
Fig. 17

- Fig. 16. Fundațiile descoperite ale bisericii Sf. Ecaterina / Discovered foundations of St. Catherine church
- Fig. 17. Mormântul cpl. 734 /M692/ / Grave no. cpl. 734 /M692/

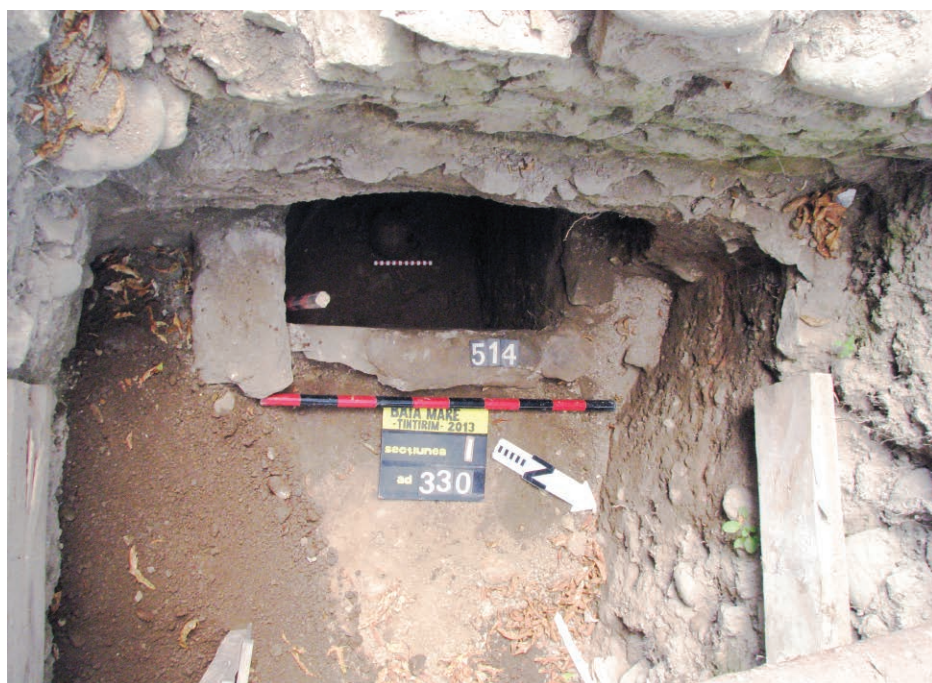
Fig. 18

- Fig. 18. Mormântul cpl. 514 /M502/ / Grave no. cpl. 514 /M502/
- Fig. 19/1–2. Fundațiile bisericii Sf. Ștefan pe umărul de sud-est a navei, în cele două faze de construcție, dezvelite în S2. Vedere de ansamblu și de detaliu / Foundations in the two building phases of St. Stephan church at the south-eastern corner of the nave, discovered in sect. no. 2. General- and detailed-view.

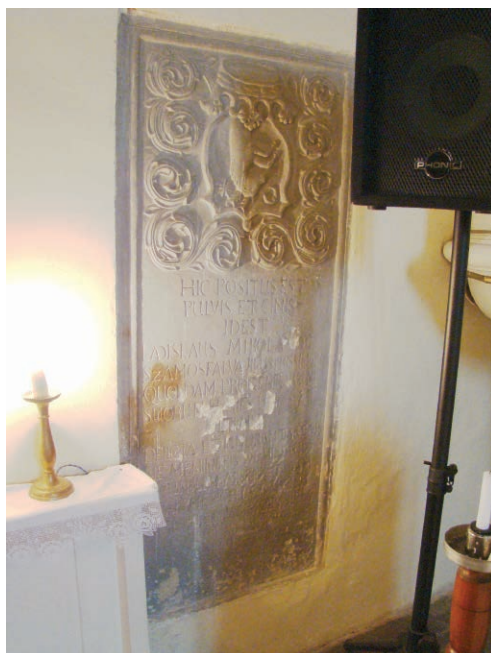
8. kép

Egy harmadik Mikola síremlék is fennmaradt a szamosfalvi templomtérben, de már a 18. századból (8. kép). Szimbolikus, hogy ez az utolsó örökös emlékére készült, aki szintén László volt, Ferenc ükunokája, aki a felirat szerint 1732-ben hunyt el:³⁷ HIC POSITUS EST / PULVIS ET CINIS / IDEST / LADISLAUS MIKOLA DE / SZAMOSFALVA ILLUSTRISSIMORUM / QUONDAM PROGENITORUM / SUORUM HAERES UNICUS ET / ULTIMUS / DELICTA ET IGNORANTIAS EIUS / NE MEMINERIS DOMINE SED / SECUNDUM MISERICORDIAM / TUAM MEMOR ESTO EIUS / IN GLORIA CLARITATIS TUAE / OBIIT IN DOMINO / ANNO 1732 DIE 16 APR(ILIS) / AETATIS SUAE 78 / REQUIESCAT IN PACE. A síremlék a címeres-feliratos lapok sorába illeszkedik, az utolsó örökös és egyben a család emlékére lefelé fordított címerpajzzsal.

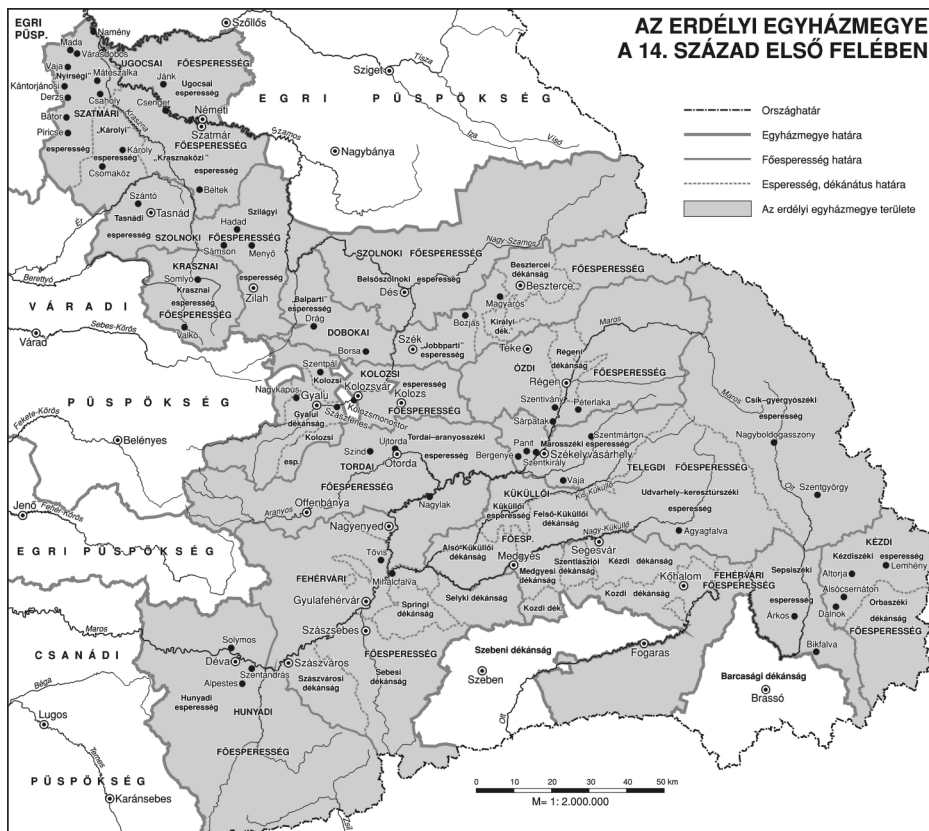
Az erdélyi egyházmegye a 14. sz. első felében (tervezte a szerző, rajzolta Nagy Béla) / Diocese of Transylvania during the first half of the 14th century (map concept by the author, design by Béla Nagy)

Deans – called *vicearchidiaconus* in Hungary (the term *decanus* being used only for the leaders of the deaneries from the territory inhabited by privileged German settlers) – were theoretically the permanent substitutes of the archdeacons from the beginning of the 13th century, but their jurisdiction did not extend throughout the whole archdeaconry, as this one was usually made up of several deaneries. Deans were appointed from among the local priests, and had no official headquarters, as they usually set up court at their own parish on a specific day of the week. Many deaneries didn't have a permanent name either. Their territories overlapped mostly with secular administrative units (counties, districts, seats, domains, etc.). Due to their status as lower judges the documents issued by deans were less preserved: for the period of 1301 to 1556 there are known only 36 of this kind of letters for the entire territory of the diocese of Transylvania. This is why the reconstruction of the number and approximate extension of the medieval deaneries of this region it is very difficult to do. I found, that at the end of the Middle Ages, the 13 Transylvanian archdeaconries consisted of at least 20 to 27 *vicearchidiaconatus* and 16 to 20 *decanatus*. The number of parishes belonging to a deanery varied between 5 and 44 (the average was 22).
