CERCETĂRILE DE LA NETEZI, JUD. NEAMȚ

de LIA BĂTRÎNA,
ADRIAN BĂTRÎNA
și ION VATAMANU

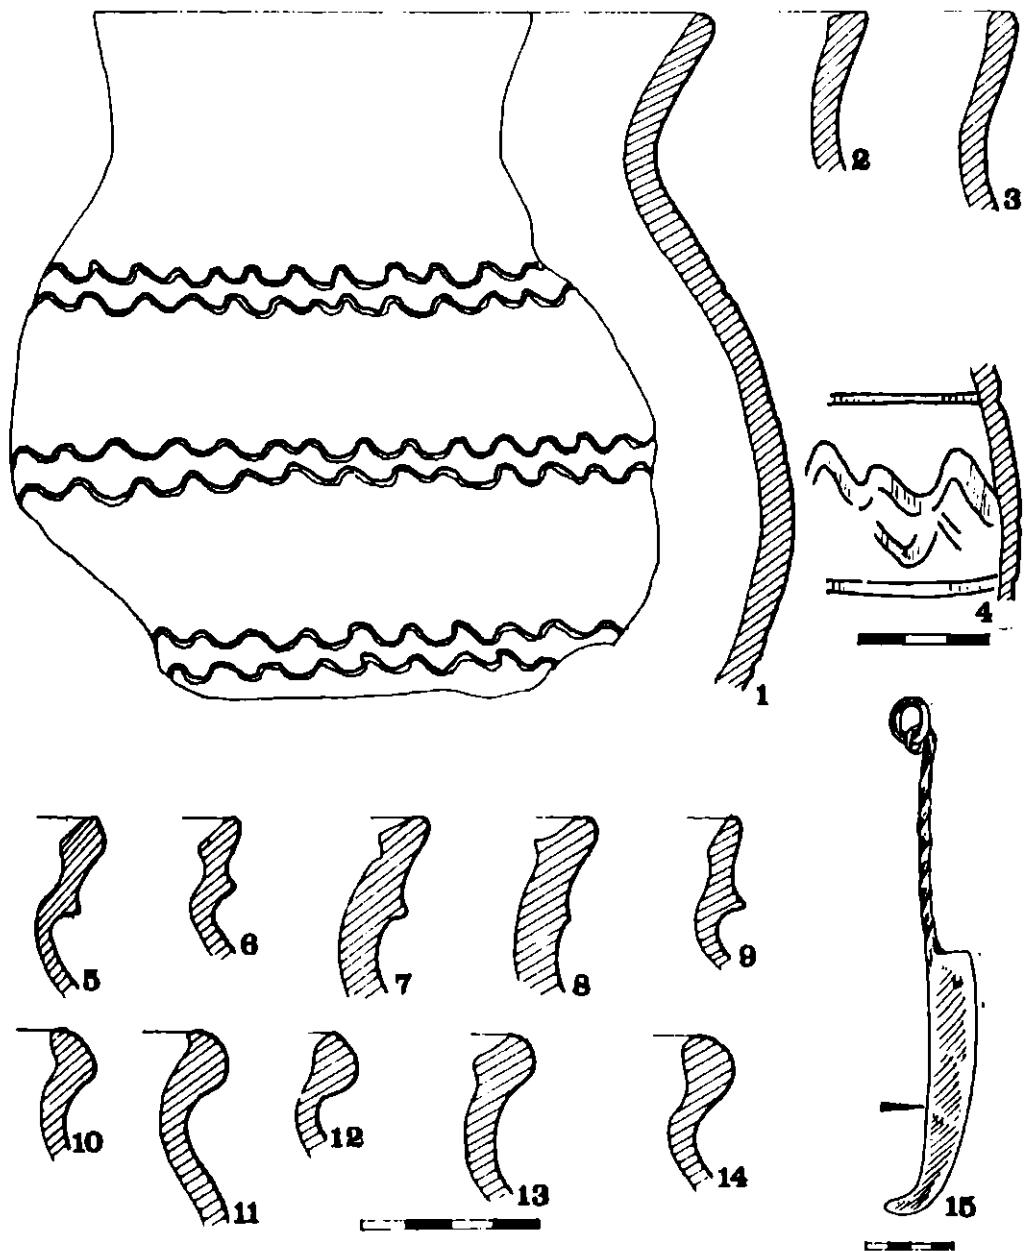
Fig. 3. - Netezi - sectorul A, materiale arheologice; fragmente ceramice din prima jumătate a sec. al XIV-lea (1-4), din a doua jumătate a sec. al XIV-lea (5-9) și din prima jumătate a sec. al XV-lea (10-14); cuțit-răzultor pentru pielărie (15).

Ceramica aflată în nivelul de viețuire anterior momentului edificării locuinței de zid - este vorba de materialul din groapa menajeră menționată mai sus - prezintă caracteristicile proprii celei ce îndeobște este datată spre mijlocul sec. al XIV-lea în așezările de la Suceava⁷, Rădăuți⁸ sau Bala⁹. Pasta este de o calitate relativ bună și degresată cu nisip cu granulație medie și microprundișuri. Arderea este semioxidantă și uneori incompletă, în acest ultim caz pereții prezentînd o culoare cenușie în spărtură și castanie la exterior. De cele mai multe ori se observă urme de ardere secundară sub forma unei cruste destul de groase, dovadă a unei utilizări mai îndelungate. Forma unică este cea de oală-borcan, cu corpul bombat, gîtul arcuit, buza înaltă ușor răsfrîntă, cu muchia rotunjită (fig. 3/1) sau ușor teșită spre interior (fig. 3/2). Repertoriul decorativ este redus, limitîndu-se la una sau două linii vălurite (fig. 3/1), cu meandre largi sau mai strînse aplecate spre stînga, încadrate uneori de două linii bine incizate (fig. 3/4).

oală-borcan, cu profilul buzei mai elaborat, cărui nu-i lipsește cea nervură caracteristică ce-l marchează limita inferioară la exterior (fig.3/5-9).

O deosebită importanță în precizarea epocii de dezafectarea a locuinței o prezintă ceramica aflată în nivelurile sale de demolare, alături de moloz, piatră și cărămidă. Ea se încadrează din punct de vedere tipologic în prima jumătate a sec. al XV-lea¹¹, stabilind astfel momentul abandonării construcției spre mijlocul secolului amintit. Ceramica din prima jumătate a sec. al XV-lea este realizată dintr-o pastă de bună calitate, degresată cu nisip bine cernut, aspectul pereților fiind în general aspru. Arderea este în mod precumpănitor red-cătoare. Din punct de vedere al formelor întâlnim o varietate mai mare decât în epoca anterioară. Se remarcă în primul rând oală-borcan, într-un procent mai scăzut oală cu toartă și, în sfârșit, cana cu gura trilobată. Buza oalilor este în mod frecvent îngroșată și rotunjită la exterior și prevăzută cu șanțuire pentru capac la interior (fig.3/10 - 14).

Singura unealtă descoperită în același context - cel al molozurilor rezultate din dezafectarea locuinței - este reprezentată de un răzător pentru piel. Piesa este formată dintr-o lamă cu vârful curbat și un mâner torsionat la capătul cărui se află o verigă circulară (fig. 3/15).
