# UN KNÉZAT ROUMAIN DES X<sup>e</sup>-XII<sup>e</sup> SIÈCLES À SLON-PRAHOVA

(Étude préliminaire)

MARIA COMȘA

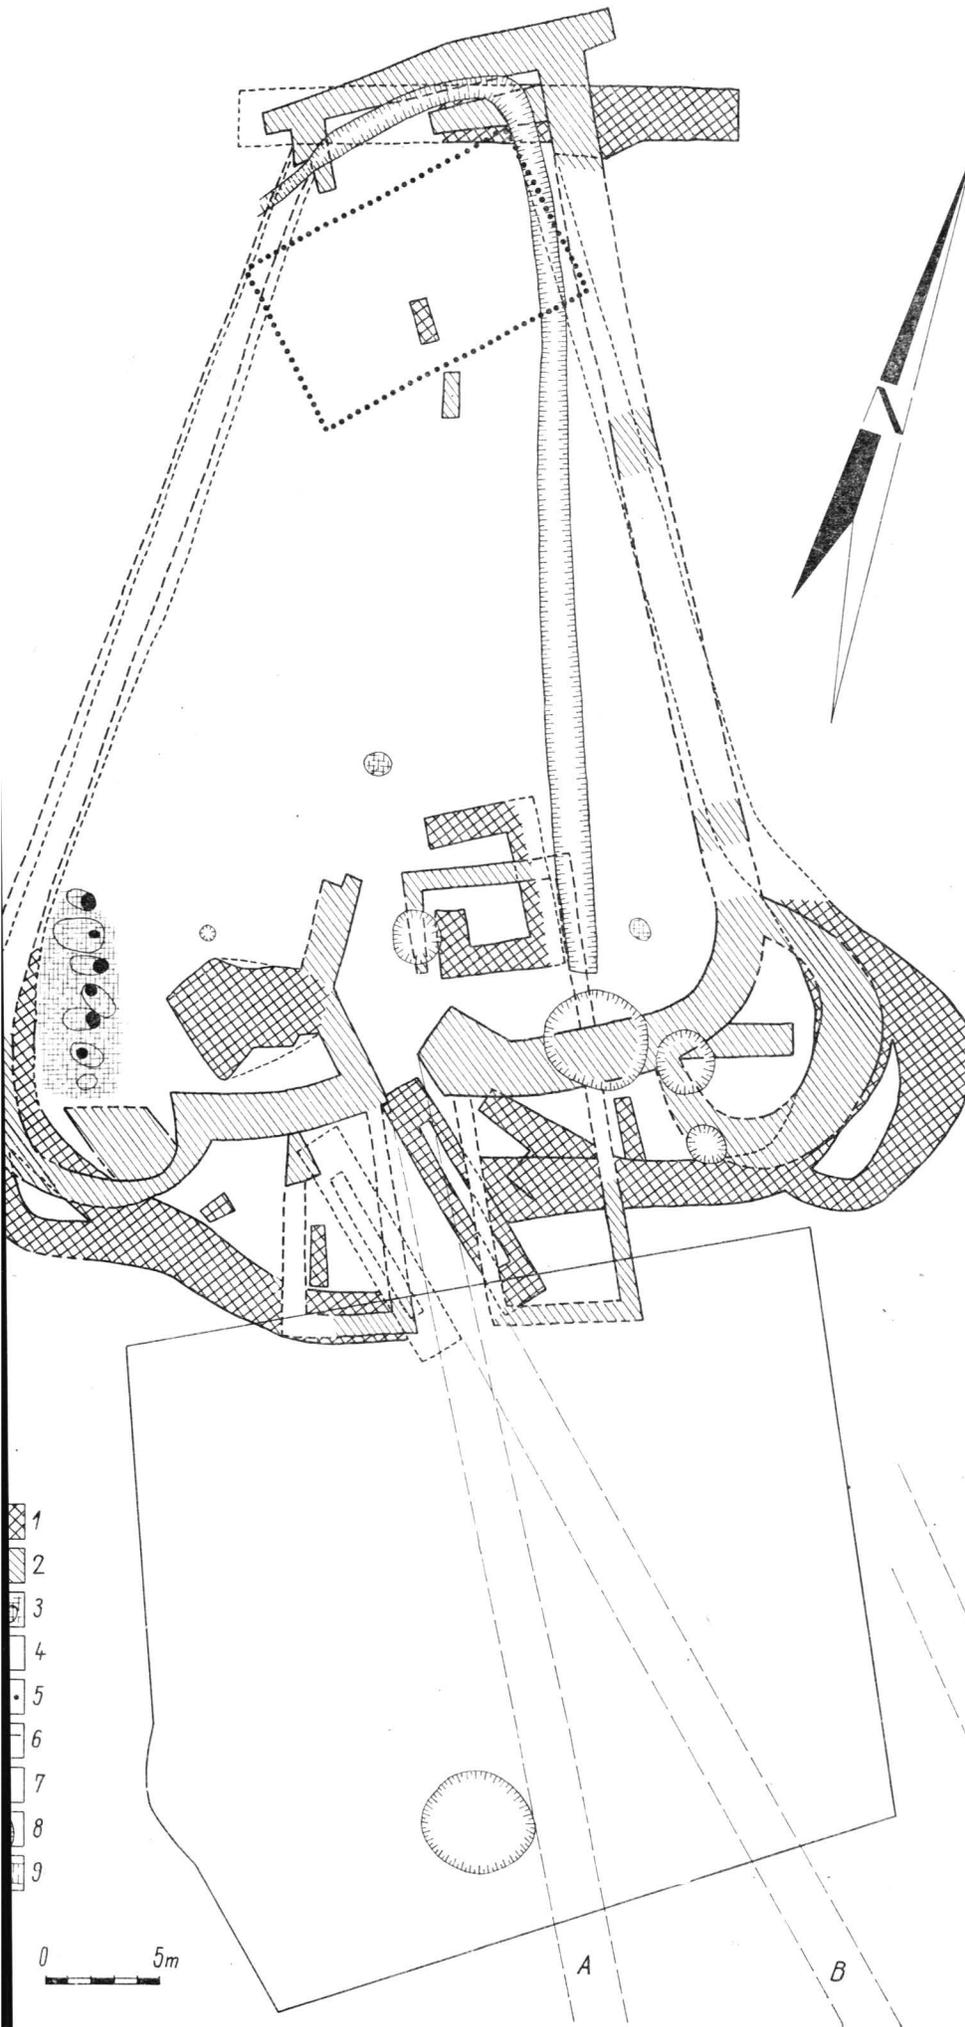
Fig. 1. Slon. La colline « La Ciugă ». Le plan des citadelles des IX<sup>e</sup>–X<sup>e</sup> siècles ; 1 la citadelle n<sup>o</sup> I A (de briques), IX<sup>e</sup> siècle ; 2 la citadelle n<sup>o</sup> I B (de pierres), fin du IX<sup>e</sup> et commencement du X<sup>e</sup> siècle ; 3 âtres, terre brûlée ; 4 tronc des arbres brûlés de la palissade et des âtres formées autour d'eux à cause de l'incendie ; 6 les limites de l'édifice n<sup>o</sup> 1 (comme point de reper) ; 7 fosse de l'époque féodale du début ; 8 fosse moderne, tranché moderne ; A) la route accédant à la citadelle n<sup>o</sup> I B ; B) la route accédant à la citadelle n<sup>o</sup> I A ; C) la route accédant à la « résidences du knèze ».

De ces vestiges, ceux de la butte « La Ciugă » ont fait l'objet de plusieurs campagnes de fouilles méthodiques (1960, 1961 et 1972—1977), qui ont apporté quantité de précisions inédites. C'est ainsi qu'on a été amené à conclure que les ruines de cette butte ne sont pas les restes d'une seule citadelle de pierre et de briques, comme on le pensait au début<sup>2</sup>. En réalité, il s'agit de deux citadelles superposées, alors que les murs en pierre locale ou en pierre de taille et en briques réutilisées, au mortier de terre, appartenaient à des édifices ultérieurs aux deux citadelles notées I A et I B (fig. 1 et 4).

Or, à la différence de Sarkel — dont le système de construction trahit un mélange d'influences caucasiennes, trancaucasiennes et sassanides iraniennes —, la citadelle de Slon (n° I A) offre les caractères d'une technique byzantine, par exemple dans la composition spécifique du mortier (avec de la brique pilée ou réduite en poudre) et l'épaisseur de sa couche entre les briques<sup>8</sup>. Une autre différence par rapport à la forteresse du Don réside dans le fait que l'enceinte de la citadelle de Slon semble avoir été dotée à l'extérieur d'un parement en pierres (calcaires) de taille, parement qui revêtait tout au moins ses soubassements. On constate certaine ressemblance de forme entre la porte de Sarkel<sup>9</sup> et celle de Slon, cette dernière en pierre de taille était flanquée à l'intérieur comme à l'extérieur de tours à la base rectangulaire (dont il n'en reste qu'une partie). Quant aux murs, les fouilles n'en ont saisi que le négatif (fig. 1).

Adossée à l'enceinte, à l'intérieur était ménagée une pièce rectangulaire (fig. 1). C'était un bâtiment de briques usant du même mortier caractéristique, avec un mur large de 1,20 m. Il devait être réservé à l'usage des préposés à la garde de la citadelle. Les ruines d'un autre bâtiment de briques (où l'on retrouve toujours ce mortier comportant des briques pilées ou réduites en poudre) lui font vis-à-vis, dressées sur une hauteur, à l'intérieur de la citadelle, dans son angle sud-ouest (fig. 1). Ce sont sans doute les vestiges d'un poste d'observation dominant au loin les alentours, jusque dans les vallées des ruisseaux Drăjnuța et Telejenel.

Une deuxième citadelle devait la remplacer (n° I B), édifiée à peu près au même emplacement (fig. 1). Contrairement à la précédente, celle-ci était en pierres (calcaires) de taille, apportées là à cette intention. Selon toutes les probabilités, la pierre calcaire nécessaire à sa construction venait soit de Măgurele (dép. de Prahova), soit d'Istrița (dép. de Buzău). Les blocs de pierre ayant servi à construire cette deuxième enceinte de Slon sont de formes et dimensions variées — les uns très gros, les autres plutôt petits. Dans la plupart des cas ils se présentent sous une forme prismatique, à la base carrée ou rectangulaire, mais il y a aussi des cubes, des parallélépipèdes, des prismes irrégulières, etc. ; parmi les blocs de petite taille, il y en a avec la section en pointe d'exclamation.

Néanmoins, on a pu reconstituer le plan de la citadelle de pierre, partant des éléments qui s'en sont conservés. Dans ses grandes lignes, le plan de la citadelle de pierre I B suit le tracé de l'enceinte de la citadelle de briques et de pierres I A, bien que leur emplacement ne se superpose pas absolument (fig. 1). En effet, le mur méridional de l'édifice de pierre court environ trois mètres plus loin vers l'intérieure par rapport à l'enceinte de brique. À l'est aussi l'enceinte de pierre se dresse un peu plus à l'intérieur, à cette différence près que par endroits elle superpose l'enceinte de briques (fig. 1). Le mur septentrional, en revanche, suit chez l'enceinte de pierre un tracé extérieur à l'enceinte de brique, donc à l'invers des murs méridional, oriental et occidental. Par ailleurs, ce mur septentrional, de même que dans le cas de la citadelle n° I A, se prolonge à l'est et à l'ouest épousant l'escarpement de la colline pour former une sorte de contreforts. Afin de mieux l'asseoir vu la déclivité de la pente, le mur septentrional était muni de plusieurs contreforts obliques à l'intérieur de l'enceinte, délimitant une pièce, fort probablement à l'intérieur d'une tour (fig. 1).

Du côté sud, le mamelon avec la tour d'observation s'appuyait sur l'enceinte méridionale de la citadelle n° I B. D'autre part, afin d'éviter son éventuel éboulement, à l'ouest, il était soutenu — déjà du temps de la citadelle I A — par des troncs d'arbres plantés dans le sol surmontés de traverses de bois ou d'autres troncs plus minces, constituant une sorte de palissade ; leurs traces carbonisées ont été relevées sur le versant oriental dudit mamelon (fig. 1).

À l'intérieur de la citadelle, vers son angle nord-est, les fouilles ont dégagé deux autres lits de mortier avec des briques pilées, servant chacun d'assises pour un pilier de pierre. Il semble que ces piliers (l'un d'eux appartenant à la cité I A) étaient les supports du toit et de quelques parois ou portes de bois appartenant à des pièces adossées au mur d'enceinte oriental (fig. 1).

Par conséquent, les trois routes appartiennent à des périodes diverses. L'une est du IX<sup>e</sup> siècle, c'est-à-dire destinée à desservir la citadelle n° I A. Une autre a dû être aménagée vers la fin de ce siècle et le commencement du X<sup>e</sup> siècle pour le service de la citadelle n° I B. Enfin, la troisième remonte à la seconde moitié du X<sup>e</sup> siècle, continuant à fonctionner tant que les édifices du plateau n'ont pas été abandonnés (fig. 1).

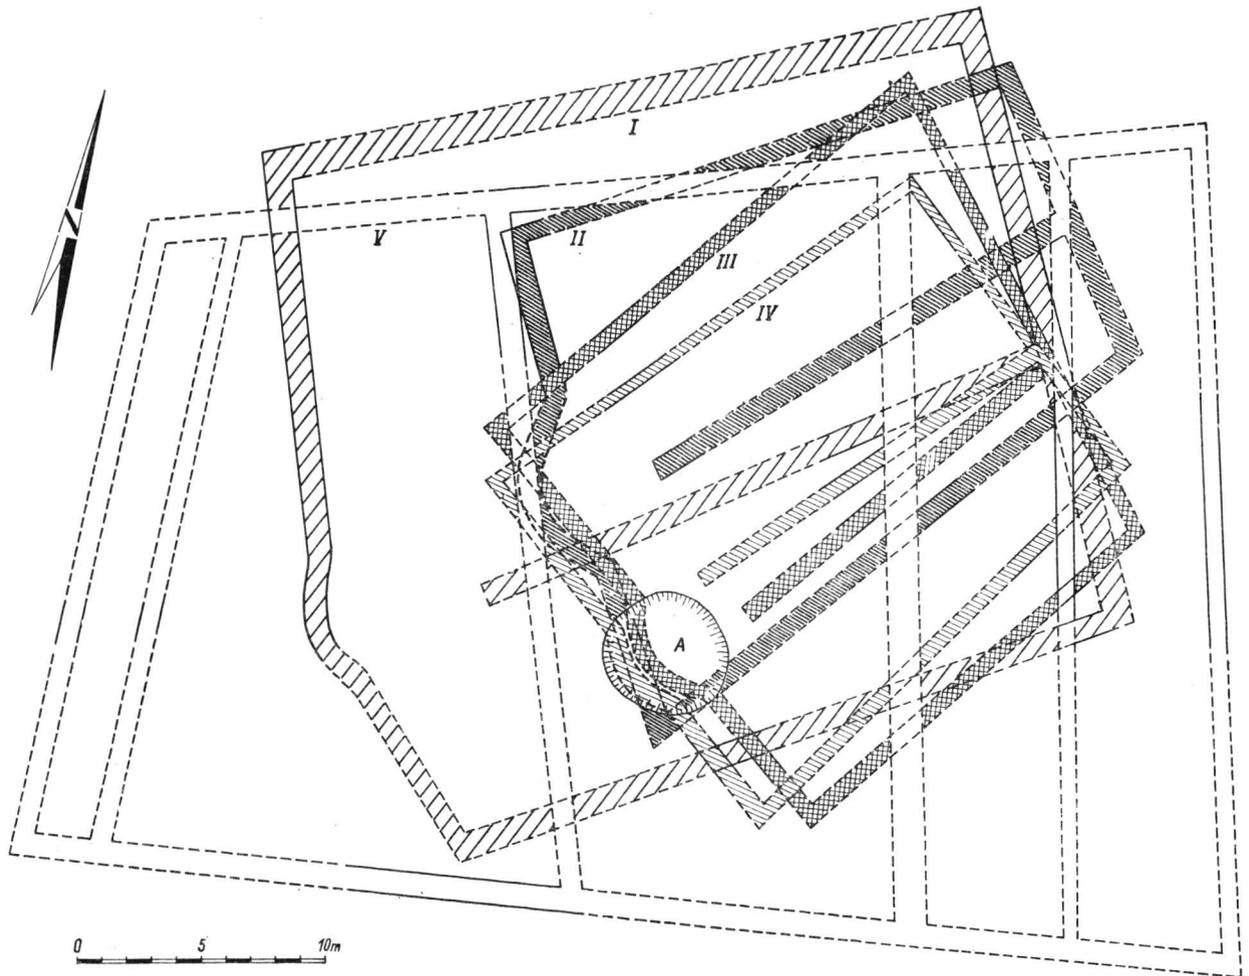
Fig. 2. Slon. La colline « La Ciugă ». Le plan des édifices de l'ensemble « résidentiel » du plateau; I édifice n° 1; II édifice n° 2; III édifice n° 3; IV édifice n° 4; V édifice n° 5; A fosse moderne.

*L'édifice n° 1* (fig. 2 et 5/1) est de très grandes dimensions mesurant 25,75 m de long sur son côté oriental, 30 m en ligne droite sur le côté occidental, 30 m sur le côté nord et 29 m au sud. Jugeant d'après le négatif conservé, le mur oriental devait être large de 1,20 m, alors que le pan de mur conservé au sud est large de 1,10 m. Sur les côtés nord et ouest, l'édifice a été grièvement endommagé par les habitants de l'endroit qui à partir du siècle dernier se sont appropriés les blocs de pierre et les briques qui les constituaient.

L'édifice n° 2 (fig. 2 et fig. 5/3, 7) offre un plan légèrement trapézoïdal, avec son long côté — qui mesure en ligne droite 21 m — orienté vers l'ouest; son côté oriental mesure 13 m, alors que celui du nord est long de 22 m et celui du sud de 25,50 m. Ce que les fouilles ont pu saisir de cette construction se résume à quelques tronçons de son angle nord-est, l'angle opposé

L'édifice n° 3 (fig. 2 et fig. 5/1), contrairement au premier de la série que nous décrivons ici, était de dimensions plus modestes, sa superficie s'inscrivant dans le périmètre de l'édifice n° 1. De plan trapézoïdal, il mesure du nord-est 21 m de long, au sud-ouest 21 m, au nord-ouest 22 et au sud-est 18,20 m. À en juger d'après les quelques pans de mur mieux conservés, ces derniers étaient larges de 0,80 m. À l'intérieur de l'édifice, dans son aile méridionale, on a trouvé deux fragments d'un chaudron de fer, d'un type encore ignoré en Roumanie.

L'édifice n° 4 (fig. 2 et 5/3,7), bâti à peu près au même endroit que le précédent suivant un plan légèrement trapézoïdal, mesurait 14,75 m de long au nord-est, 18 m au sud-ouest, 21,30 m au nord-ouest et 20 m au sud-est. On retrouve chez ses murs la même largeur de 0,80 m déjà

notée pour l'édifice n° 3. La pièce délimitée par les quatre murs mentionnés ci-dessus était elle aussi divisée en deux par un mur médian — toujours large de 0,80 m. Rappelons aussi que cette division au moyen d'un mur médian se retrouve dans les cas précédents. Le tracé des murs occidentaux des édifices 3 et 4 passe à travers un trou creusé par les amateurs de pierre et de matériaux de construction et, aux dires des habitants de l'endroit, jadis il y avait par là « un mur solide en blocs de pierre blanche » ; c'étaient, sans doute, des blocs de pierre de remploi, pris à l'enceinte de la citadelle I B. Si les côtés ouest des deux édifices en question traversaient en ligne droite le trou, ils auraient dû traverser aussi de murs larges d'environ 0,80 m. Or, comme il semble attesté qu'il n'y avait par là qu'un « seul mur », nous pensons que les côtés occidentaux de nos deux édifices dessinaient, de même que dans le cas de l'édifice n° 1, une légère incurvation, située à mi-longueur, donc une sorte d'abside. L'abside de l'édifice n° 3 pouvait être adossée, voire même superposée à celle de l'édifice n° 4 (fig. 2).

L'édifice n° 5 (fig. 2 et 5/3,7) a été localisé par les fouilles de l'année 1977. C'était un bâtiment en pierre locale (non taillée) avec quelques rares briques dans son appareil et utilisant toujours l'argile comme liant. La rareté des briques entrées dans la composition de son appareil constitue un trait distinctif par rapport aux édifices précédemment décrits qui, eux, ne se faisaient guère faute de se servir de briques de remploi. De plan trapézoïdal lui aussi, il se distingue des bâtiments précédents également sous le rapport des dimensions : côté nord, il mesurait environ 42 m, côté sud 50 m, côté ouest 26 m et côté est 35 m. Ce plan comporte une grande salle de forme à peu près rectangulaire, avec à l'est et à l'ouest une pièce étroite, elle aussi à peu près rectangulaire, ainsi qu'une autre pièce de chaque côté, un peu plus grande et de forme trapézoïdale. Malgré l'état fort endommagé de ces vestiges, les négatifs et les quelques tronçons de murs de pierre permettent d'en présumer la largeur, qui était de 0,80 et de 1,20 m (fig. 2).

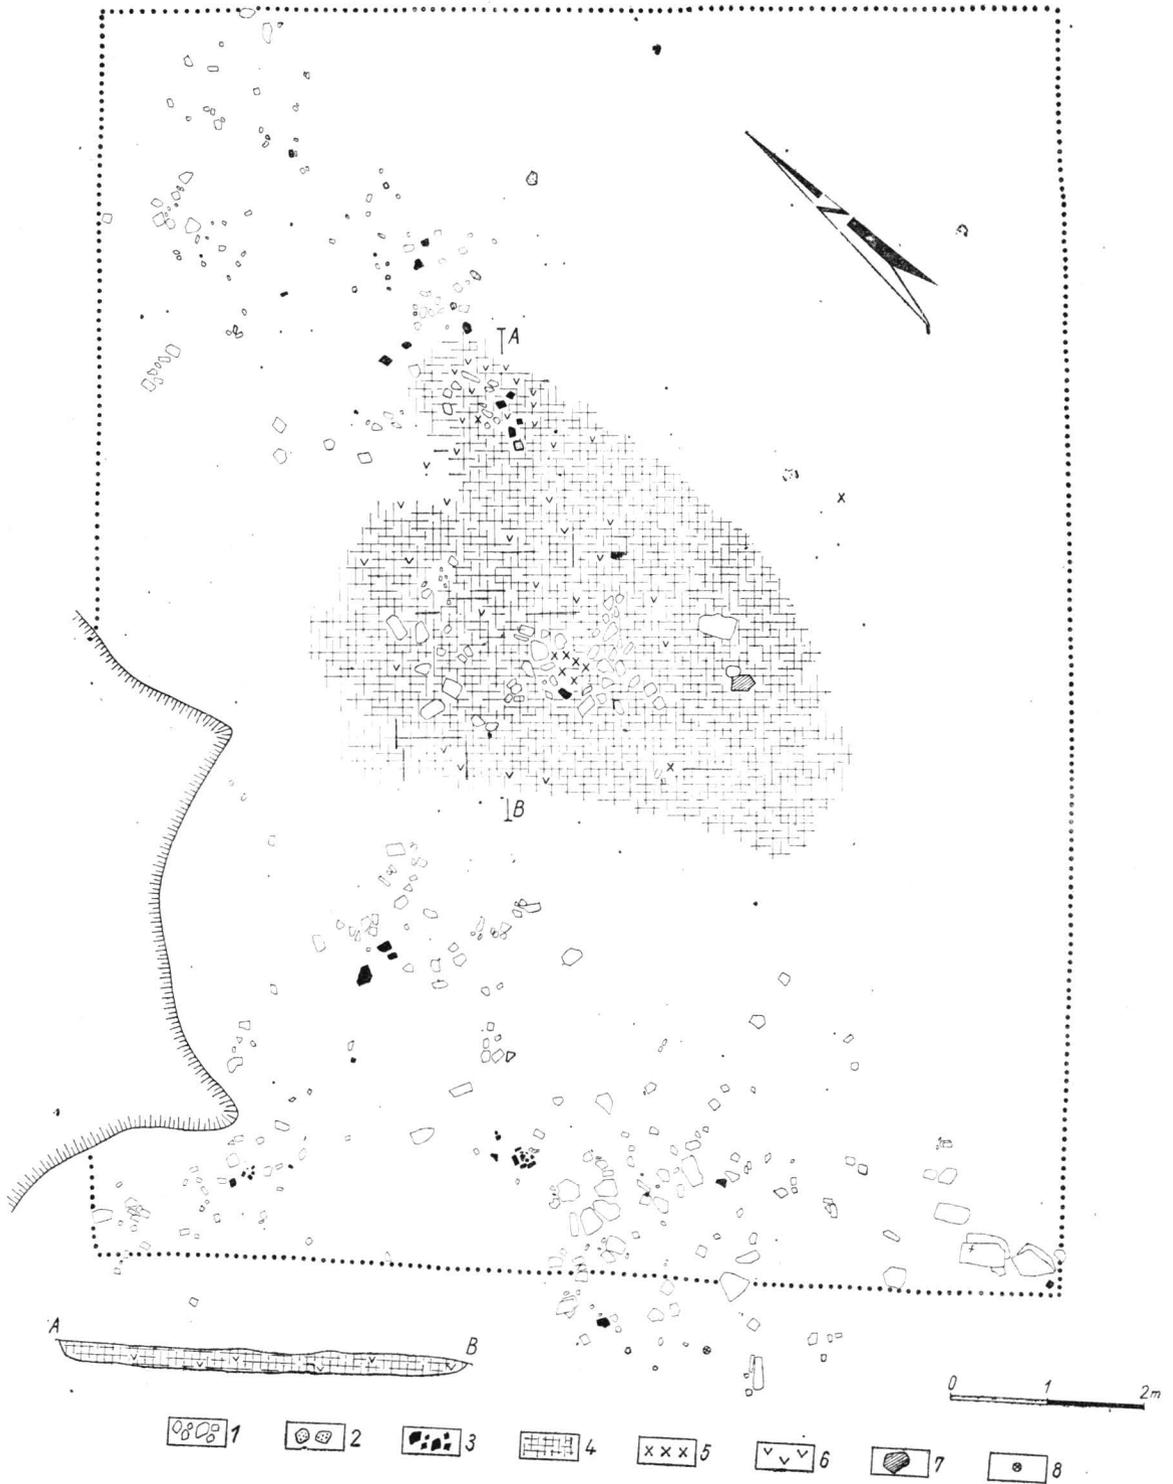
Fig. 3. Slon. Le plan de l'édifice n° 6 située dans la zone septentrionale de la colline « La Ciugă ». 1 pierre locale ; 2 fragments des blocs calcaires réutilisés ; 3 briques réutilisées ; 4 terre brûlée (âtre ?) ; 5 morceaux de charbon ; 6 morceaux de charbons ; 7 fragment de conduite d'eau *in situ* ; 8 anse en fer d'un seau en bois.

L'édifice n° 6 (fig. 3 et fig. 5/4,6) est situé dans la partie septentrionale du plateau de la colline « La Ciugă », superposant les ruines des deux citadelles. Dès notre première campagne de fouilles, en 1960, nous avons dégagé là un tronçon de mur lié avec de la terre. Ce tronçon était bâti de galets avec, dans son appareil, deux blocs de pierre (locale) de taille, dont l'un incisé d'une croix gammée dans un angle<sup>19</sup>. La campagne suivante (1961) devait mettre au jour le reste des murs, très endommagés, liés avec de la terre. De même que pour les édifices du plateau, ce bâtiment était construit avec des galets, des pierres brutes locales, des briques et quelques rares fragments de blocs calcaires ou de pierre de taille locale. À en juger d'après la superficie sur laquelle se trouvent ces décombres, parfois amassés en tas, on serait enclin à penser qu'il s'agissait d'un bâtiment de forme rectangulaire à la maçonnerie liée avec de la terre, dont le long axe suivait une direction approximative nord-est — sud-ouest. Ses murs devaient être larges de 0,80 m, compte tenu du pan de mur dénudé par la tranchée n° I. Les décombres de cette maison ont livré plusieurs restes céramiques, un bout de conduite d'eau, quelques ossements de bêtes, l'anse en fer fragmentaire, tordue et à la coupe carrée, d'un seau de bois.

Pour ce qui est de l'édifice situé dans la partie septentrionale du sommet de la butte, sur l'ancien emplacement de la citadelle, son appareil offre, comme nous l'avons vu, les mêmes caractères que ceux du plateau (les n°s 2, 3 et 4). Là aussi le bois a dû trouver large emploi, enjolivant, à notre avis, l'intérieur comme l'extérieur du bâtiment — témoins les nombreux charbons de bois livrés par les décombres. Il était doté d'un plancher analogue aux édifices du plateau et d'un système de chauffage. Son accès devait nécessairement se faire par le sud, car des trois autres côtés il était entouré d'escarpements arides, inaccessibles aux véhicules (fig. 3).

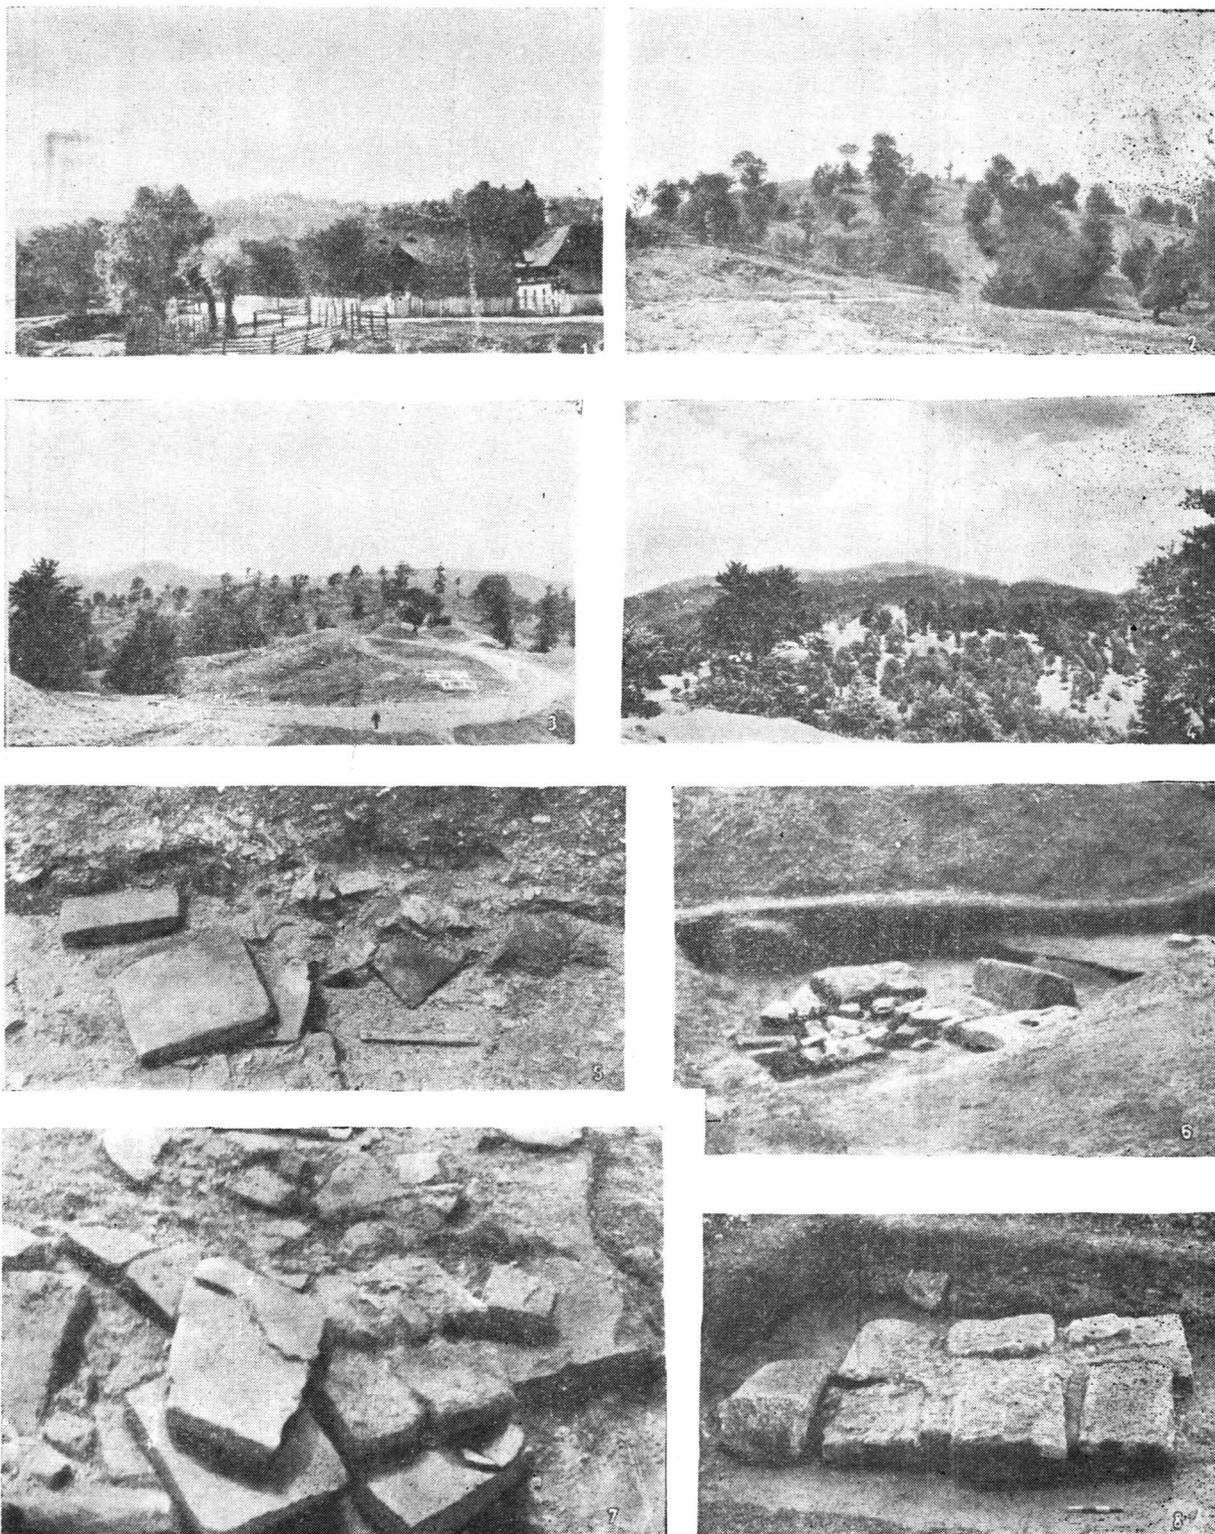
Fig. 4. Slon. La colline « La Ciugă ». 1 Vue cavalière du sud-est ; 2 vue cavalière de l'est ; 3 vue cavalière du nord avec l'emplacement où a été réperé le mur bloquant l'accès de la vallée avoisinante de l'est ; 4 vue d'ensemble de la zone du mont « Virful lui Crai » avec l'emplacement de la citadelle n° II ; 5 briques sur l'enceinte du sud de la citadelle I A (section XXVI) ; 6 restes de maçonnerie de l'enceinte du sud (à côté de la porte) de la citadelle n° I B ; 7 restes de maçonnerie de l'enceinte du sud (à côté de la porte) de la citadelle n° I B ; 8 une portion de la porte (du côté est) de la citadelle I A.

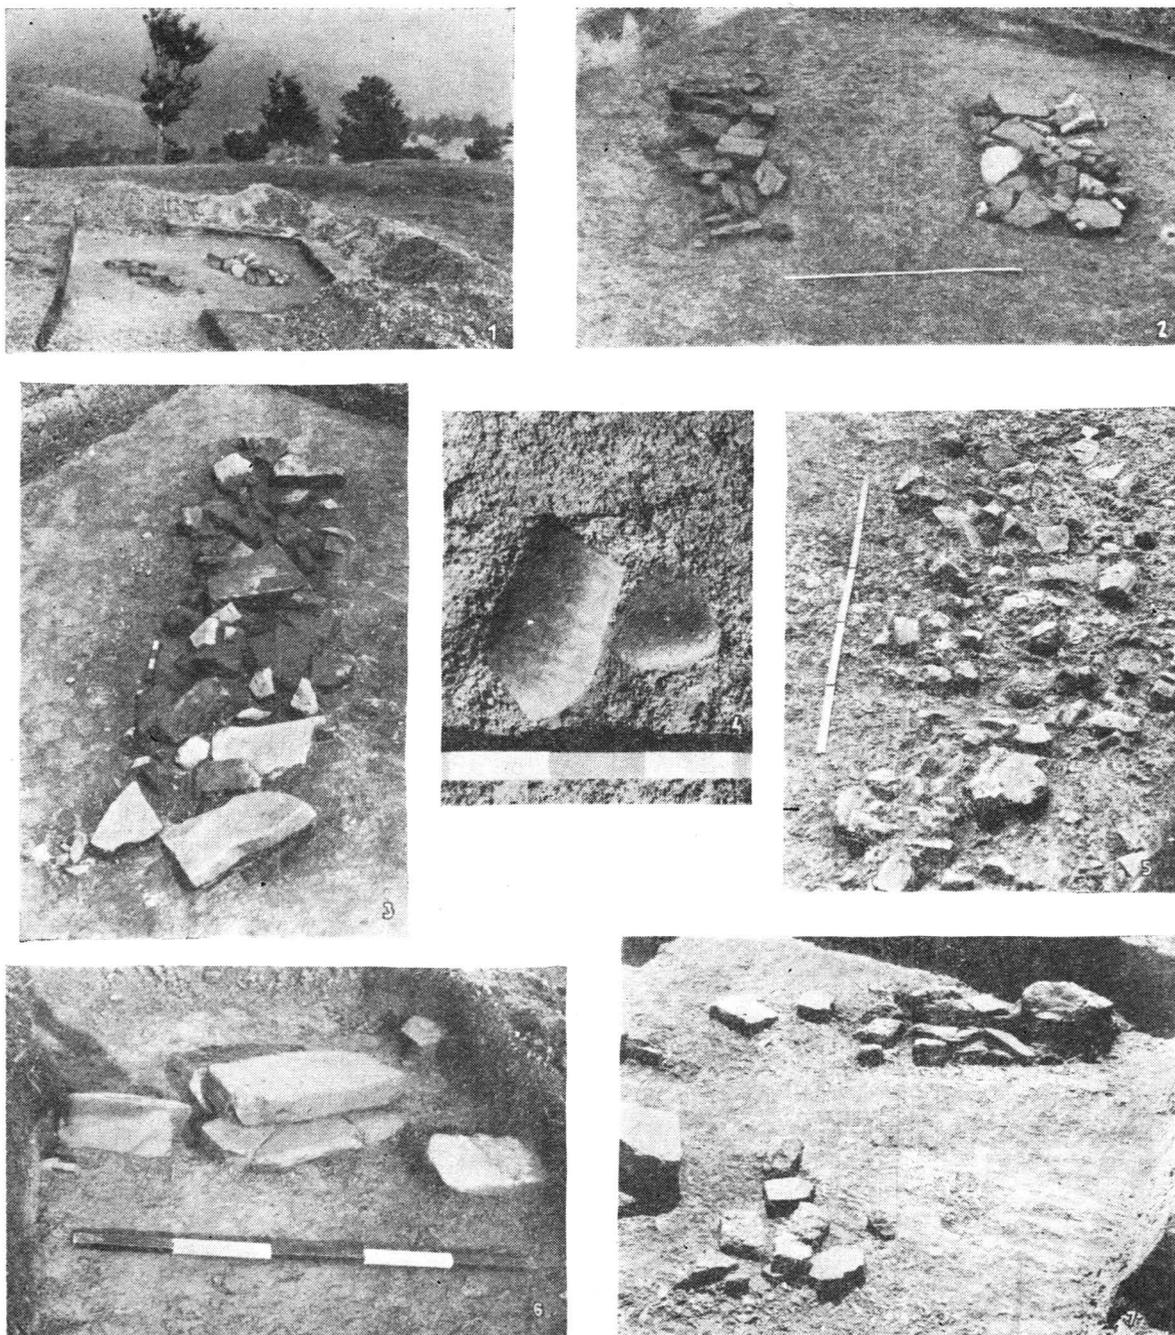
Fig. 5. Slon. La « La colline Ciugă ». Les fondations des murs liés avec de la terre appartenant aux édifices de l'ensemble « résidentiel ». 1 reste du mur sud de l'édifice n° 1 (à droite) et de l'édifice n° 3 (à gauche); 3 portion du mur médian de l'édifice n° 4; 4 fragment de conduite d'eau réutilisé dans l'édifice n° 6; 5 portion du mur médian de l'édifice n° 3; 6 portion du mur du côté sud-est de l'édifice n° 6; 7 portion du mur du côté est de l'édifice n° 4 (au fond) et du mur du côté est de l'édifice n° 2 (en face).
