MONUMENTE ISTORICE
MIC ÎNDRPTAR

MONUMENTELE
DE PE DEALUL
PATRIARHIEI

EDITURA MERIDIANE
BUCUREȘTI, 1967

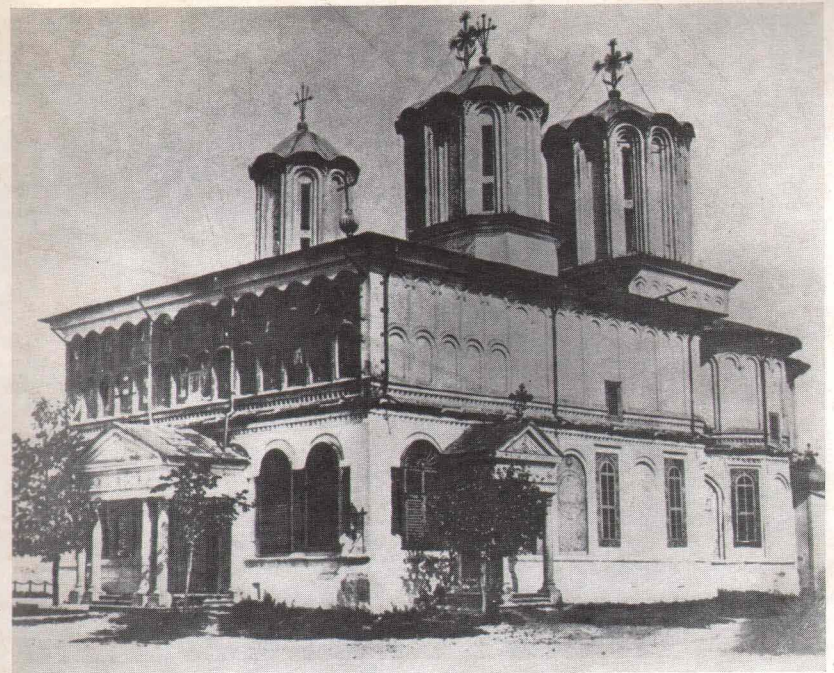
Înainte de restaurarea din 1935

Ținînd seama de cele arătate mai înainte, s-ar părea, la prima vedere, că din vechea biserică nu s-ar mai fi păstrat mare lucru. Și totuși după restaurarea din 1935—1939, cînd s-au înlăturat geamlîcul pridvorului și cele trei pridvorașe, dar mai ales în urma lucrărilor din 1960—1962, cînd s-a coborît cornișa pridvorului, reconstituindu-se așa cum fusese în vechime, și s-a redus panta acope-

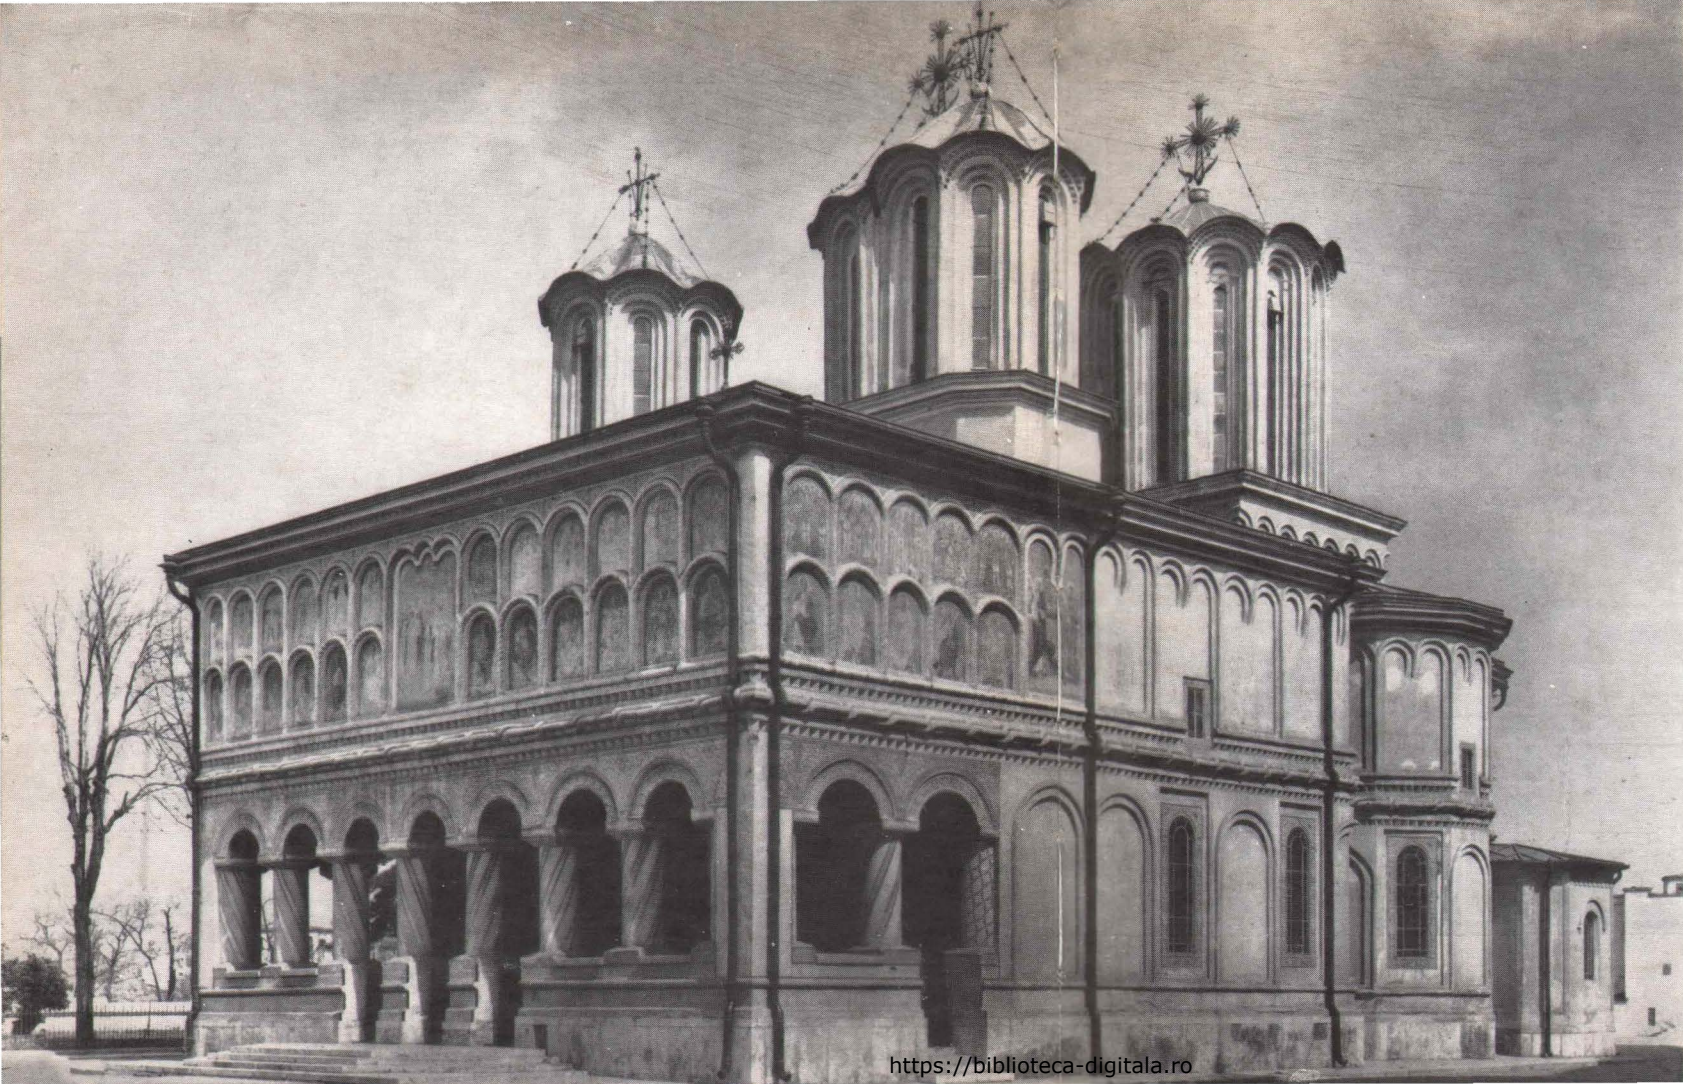
După restaurarea din 1935

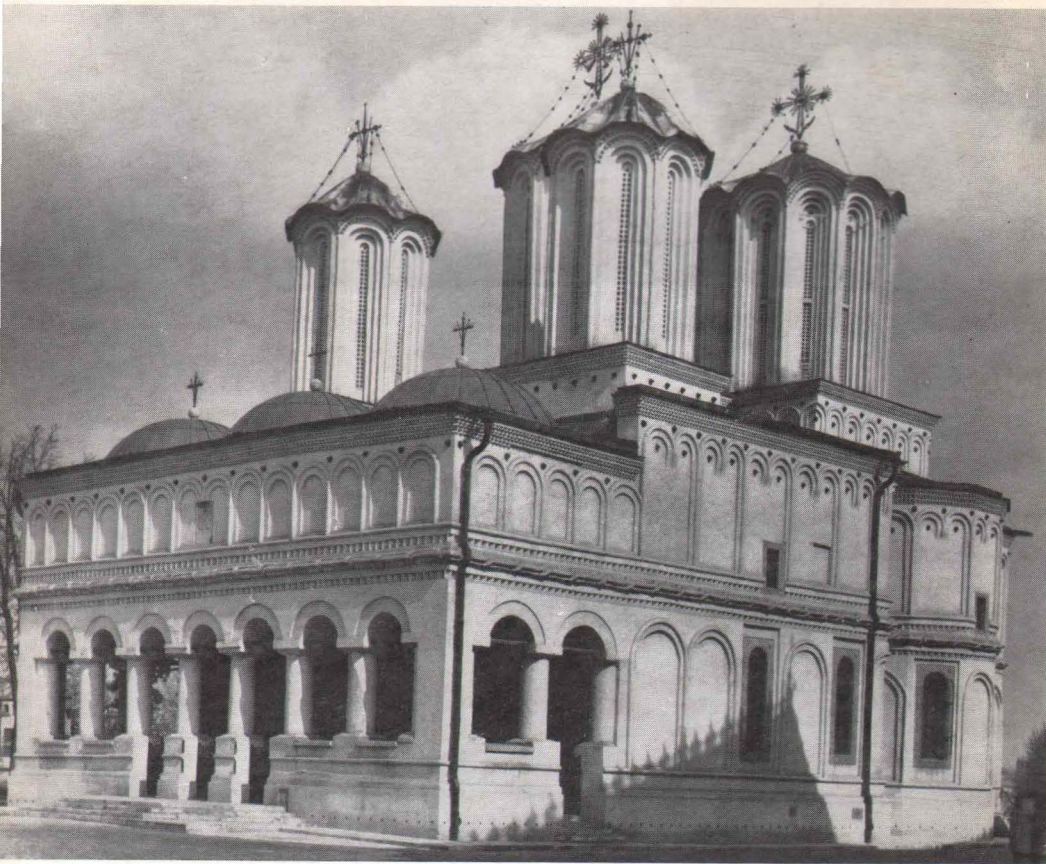
După restaurarea din
1960–62

În timpul restaurării din 1960—1962, între pietrele ce fuseseră folosite la transformarea cornișei (înainte de 1837), s-au mai găsit: piatra funerară a mitropolitului Daniil (m. 1731), aceea a Eufrosinei Scarlat Ghica (m. 1751), nora lui Grigore Vodă Ghica, precum și pietrele a doi ostași ruși morți în vremea războiului cu turcii din 1806—1812. Tot în cornișă au mai fost descoperite și resturi din ancadramentele originare cioplite în piatră ale ferestrelor, împodobite cu baghete, decorație de tradiție gotică, obișnuită în secolul al XVII-lea.

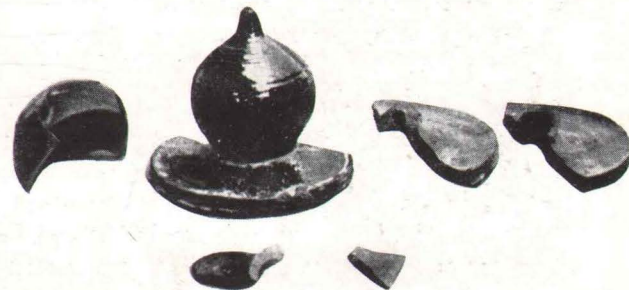
Discuri smălțuite găsite în podul bisericii

rișului după urmele celui original, când s-au degajat turlele și s-a refăcut tencuiala paramentelor, decorate cu butoni de ceramică smălțuită, când s-a dărîmat veșmintăria, biserica a redobîndit trăsăturile sale caracteristice, noblețea și eleganța proporțiilor sale. Ca pierderi — e drept iremediabile — nu trebuie să înregistrăm decît distrugerea, pînă aproape și a ultimelor rămășițe din vechea și valoroasa zugrăveală, cu excepția icoanei hramului care se mai păstrează (astăzi și pictura din 1835—1839 a Polcovnicului Nicolae este înlocuită cu una nouă, executată în 1935—1939 de pictorul Belizarie), precum și dispariția, cu prilejul reinnoirii pardoselii interioare a bisericii între anii 1834 și 1839, a numeroase lespezi funerare cu inscripții, lipsind pe cercetătorii trecutului de prețioase izvoare istorice. Mai toate au suferit stricăciuni, fiind refolosite în diverse construcții. Printre puținele ce se mai păstrau pînă de curînd în cuprinsul Patriarhiei și care merită o mențiune specială, se numără frumoasa piatră de mormînt, din 1704, a lui beizadea Radu Iliaș, ginerele lui Constantin Brîncoveanu, sculptată în marmură albă în stilul specific epocii brîncovenești, piatra funerară a mitropolitului Grigore din 1787 și un fragment presupus a fi de la mormintul mitropolitului Teodosie (m. 1708).

Acest decor pe care îl înviorau accentele butonilor de ceramică smălțuită divers colorați (exemplu de influență moldovenească, apărută în această formă pe vremea lui Matei Basarab), completa și sublinia plastica fațadelor, astăzi redusă numai la obișnuitele arcaturi din ciubuce cu secțiuni semicirculară, dispuse pe două registre despărțite de un briu median și punctate de butonii ceramici monocromi (așa cum au fost reconstituiți cu ocazia ultimei restaurări). Briul de piatră, format dintr-un fascicul de trei ciubuce răsucite din distanță în distanță, se inspiră și el de la briul de factură tipic moldovenească al bisericii Stelea din Țirgoviște, construită în 1645 de Vasile Lupu, dar el este prins între două rînduri de zimți de cărămidă, specifici arhitecturii muntenești.
