CETATEA DE LEMN DIN SECOLELE VIII—IX DE LA SLON-PRAHOVA

de MARIA COMȘA

**LA FORTIFICATION EN BOIS DES VIII^e—IX^e SIÈCLES
DÉCOUVERTE A SLON (DÉP. DE PRAHOVA)
ETUDE PRÉLIMINAIRE**

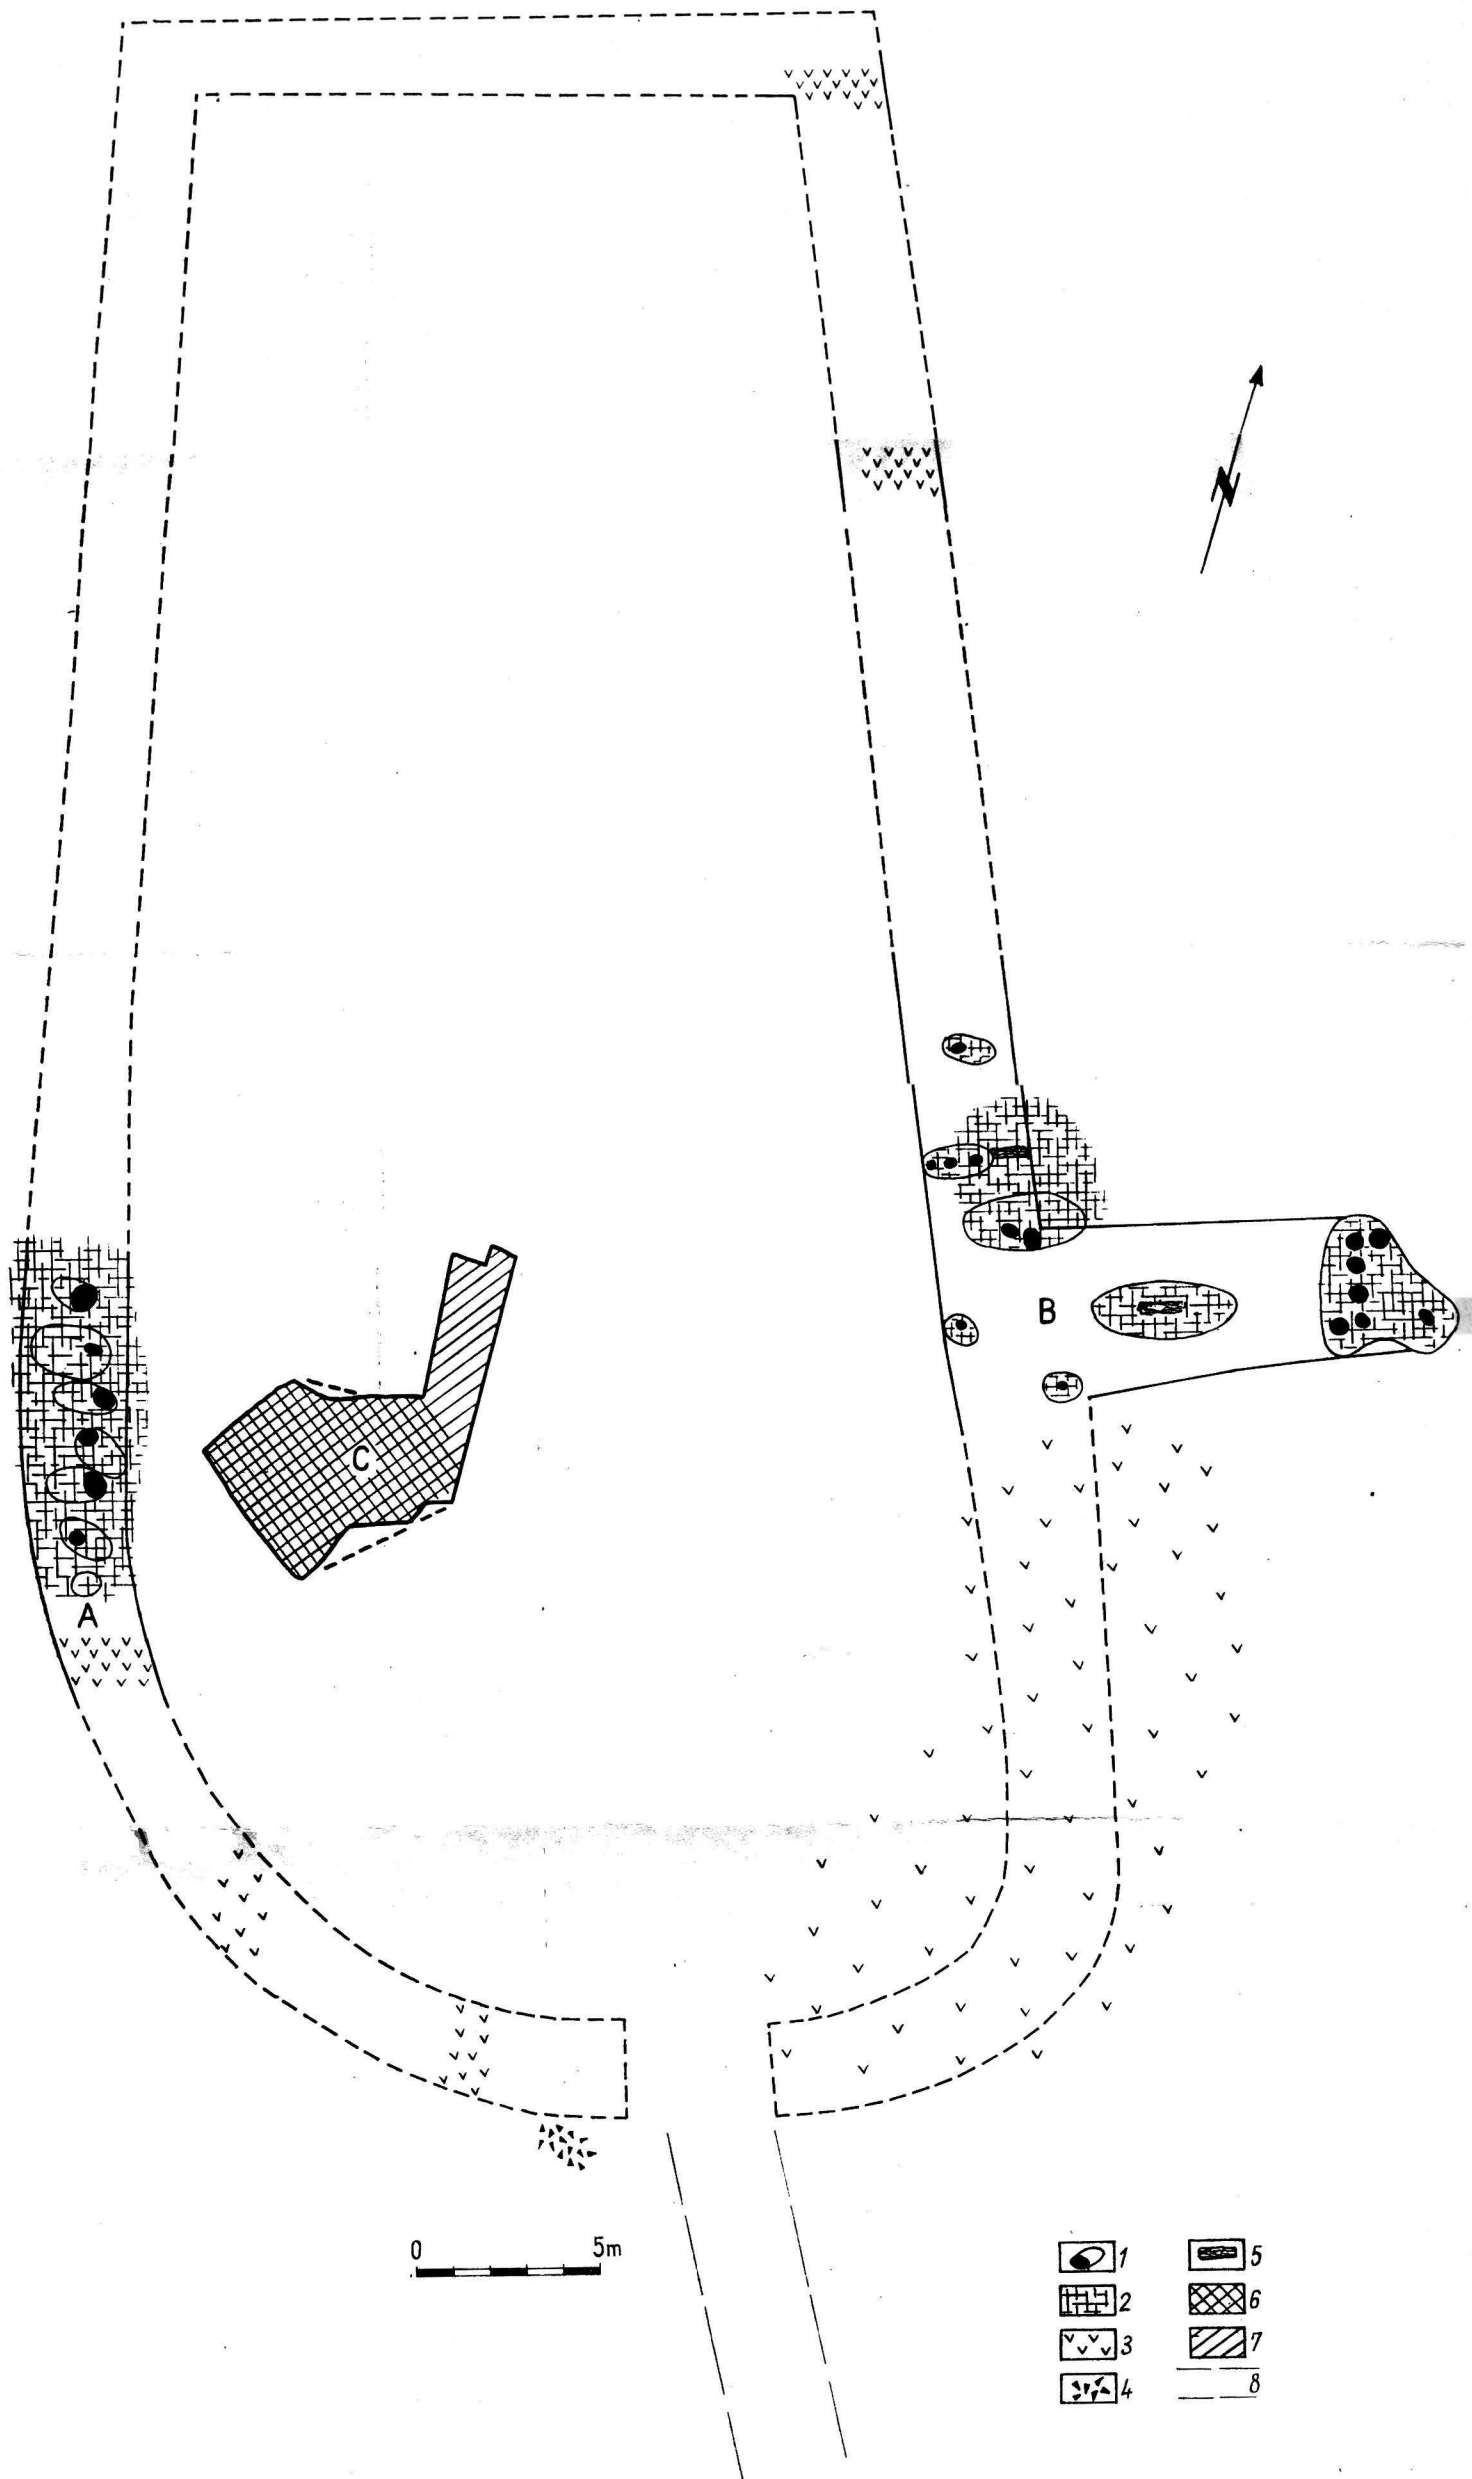
Fig. 1 — Cetatea de lemn de la Slon-Prahova (sfârșitul sec. al VIII-lea și primele decenii ale sec. al IX-lea) :
 1 — gropile trunchiurilor de copac cu pământ ars în jur ; 2 — pământ ars amestecat cu resturi de cărbuni și rare fragmente ceramice ; 3 — bucăți de cărbuni ; 4 — așchii de lemn ; 5 — resturi carbonizate din trunchiuri de copaci ; 6 — turnul de observație, partea construită odată cu cetatea I A, din cărămidă ; 7 — partea de piatră a turnului (scările), reconstruite odată cu cetatea I B ; 8 — drum de acces.

de vest, au ieșit la iveală resturile unei palisade formată din trunchiuri de copaci înfipti în pământ, printre care fuseseră așezați trunchiurile de copaci mai subțiri și chiar crengi. În partea de est, stîncă fiind mai aproape trunchiurile de copaci din care fusese făcută palisada sînt mai subțiri în comparație cu latura de vest. Grosimea lor variază între 0,20—0,40 m în diametru (fig. 1/B).

În interior a avut, foarte probabil, un turn de observație amplasat pe același mamelon natural pe care mai târziu s-a construit turnul de cărămidă al cetății I. A, reparat și refolosit apoi și în timpul existenței cetății I B (fig. 1/c). Palisada de lemn de pe panta de est a dealului „La Ciugă” reprezintă o porțiune din fortificația care bara valea spre a împiedica accesul dușmanilor spre Pasul Tătarului, pe unde se ajungea în Transilvania⁵.

Pendant les fouilles archéologiques des années 1977—1979 sur la colline „La Ciugă” au nord-ouest du village Slon a été découverte une fortification en bois, construite d'une palissade en troncs d'arbres (fig. 1/a, b).
