## CONSIDERAȚII ASUPRA PERIOADEI DE SFÎRȘIT A CETĂȚII TROPAEUM TRAIANI

Cercetările arheologice efectuate în anii 1975–1976 la poarta de vest a cetății Tropaeum Traiani au adus elemente noi, care contribuie la o mai bună cunoaștere a perioadei de sfîrșit a cetății, problemă căreia i-au acordat importanță în decursul timpului mulți istorici și arheologi, fie în mod expres<sup>1</sup>, fie în contextul istoriei Dobrogei în sec. VI–VII<sup>2</sup>.

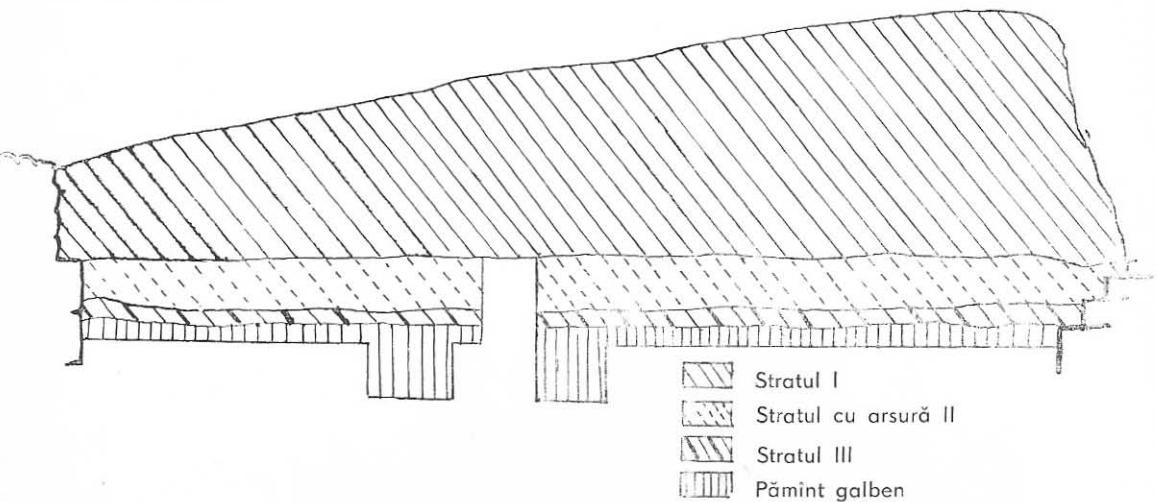
Fig. 1.

În interior turnul 15, ne-a oferit o situație stratigrafică clară, având următoarea alcătuire (fig. 1) : un prim strat gros de pînă la 2 m din piatră, mortar, cărămizi fragmentare rezultat firesh al năruirii zidului, în decursul vremii. Sub acesta se află un altul gros de 45–50 cm din arsură cu urme de lemn carbonizat și paie. Din partea inferioară s-au recoltat fragmente ceramice specifice sec. VI, în cea mai mare parte fragmente din amfore ; de asemenea au fost descoperite 3 virfuri de săgeți din fier, foarte corodate, lungi de pînă la 7 cm (fig. 2). Urmează un strat gros de 14–18 cm cu urme arheologice slabe<sup>3</sup>. La baza acestuia se află nivelul de construcție al turnului marcat de pietre mărunte și mortar.

Reține atenția arsura pe al cărui nivel superior se află stratul gros, continuu de dărâmătură, dovedă certă că turnul nu a mai fost reparat, fiind abandonat. Deci, după acest incendiu turnul 15 nu a mai fost folosit în nici un fel, devenind în sec. XIX „cariera de piatră”, cînd a avut loc demantelarea sa mai ales pe latura sudică de unde au fost luate blocurile ecarisate pînă aproape de fundație. Turnurile de la nord de poarta de vest, cercetate sub conducerea lui Grigore Tocilescu au avut în inte-

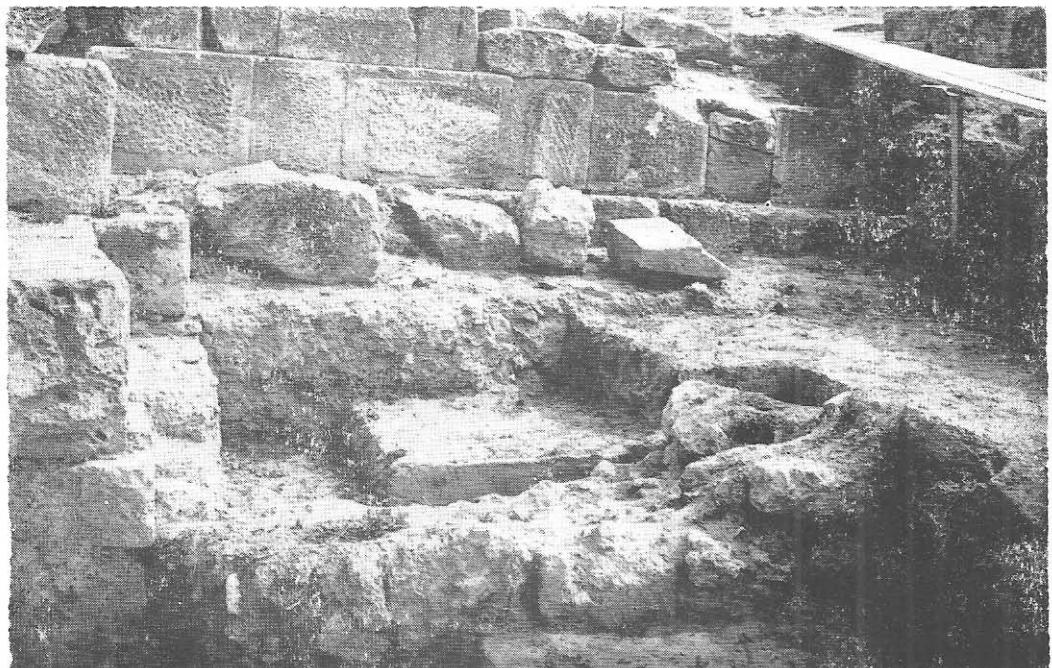
*Fig. 3.*

Cu ocazia săpăturilor efectuate pe strada din afara cetății, în portiunea dintre cele două turnuri ale porții de vest, a apărut un zid lat de 70 cm, păstrat pe o înălțime cuprinsă între 25 și 40 cm, lung de 4,50 m, orientat nord-sud, perpendicular pe latura sudică a turnului nr. 14 (fig. 3).

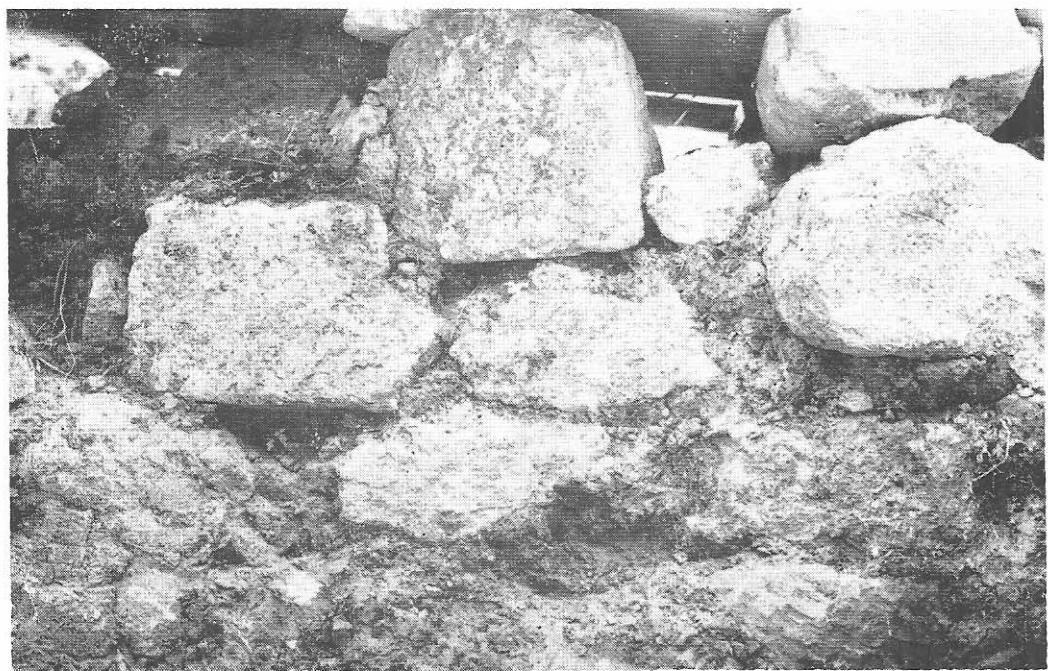
*Fig. 4.*

În același timp cercetând canalul de scurgere apei, am constatat că latura sa nordică pe poziunea dintre pragul porții și zidul amintit mai sus (cca 4,20 m) este din blocuri de piatră prinse cu pămînt (fig. 4). Apărare astfel clar forma patrulateră a unei încăperi amenajată în afara porții, pe care o strîmte la jumătate. Ultimul zid a fost ridicat peste pavajul de cărămidă al canalului. Observațiile de mai sus arată o dezafectare parțială a porții și una totală a canalului de scurgere în ultima perioadă de viață a așezării.
