MĂNĂSTIREA GIULEȘTI ZISĂ ȘI CHIAJNA, DIN BUCUREȘTI. CRONOLOGIE, TIPOLOGIE ȘI ASPECTE PRIVIND INTERVENȚIA DE URGENȚĂ

Dan D. Ionescu

The present article is part of the above mentioned Study and focuses on: site's history, different Monastery's stages, actual stage description, typological analysis, preliminary façades and volumetric restitution proposal, structural and urbanistical considerations etc.

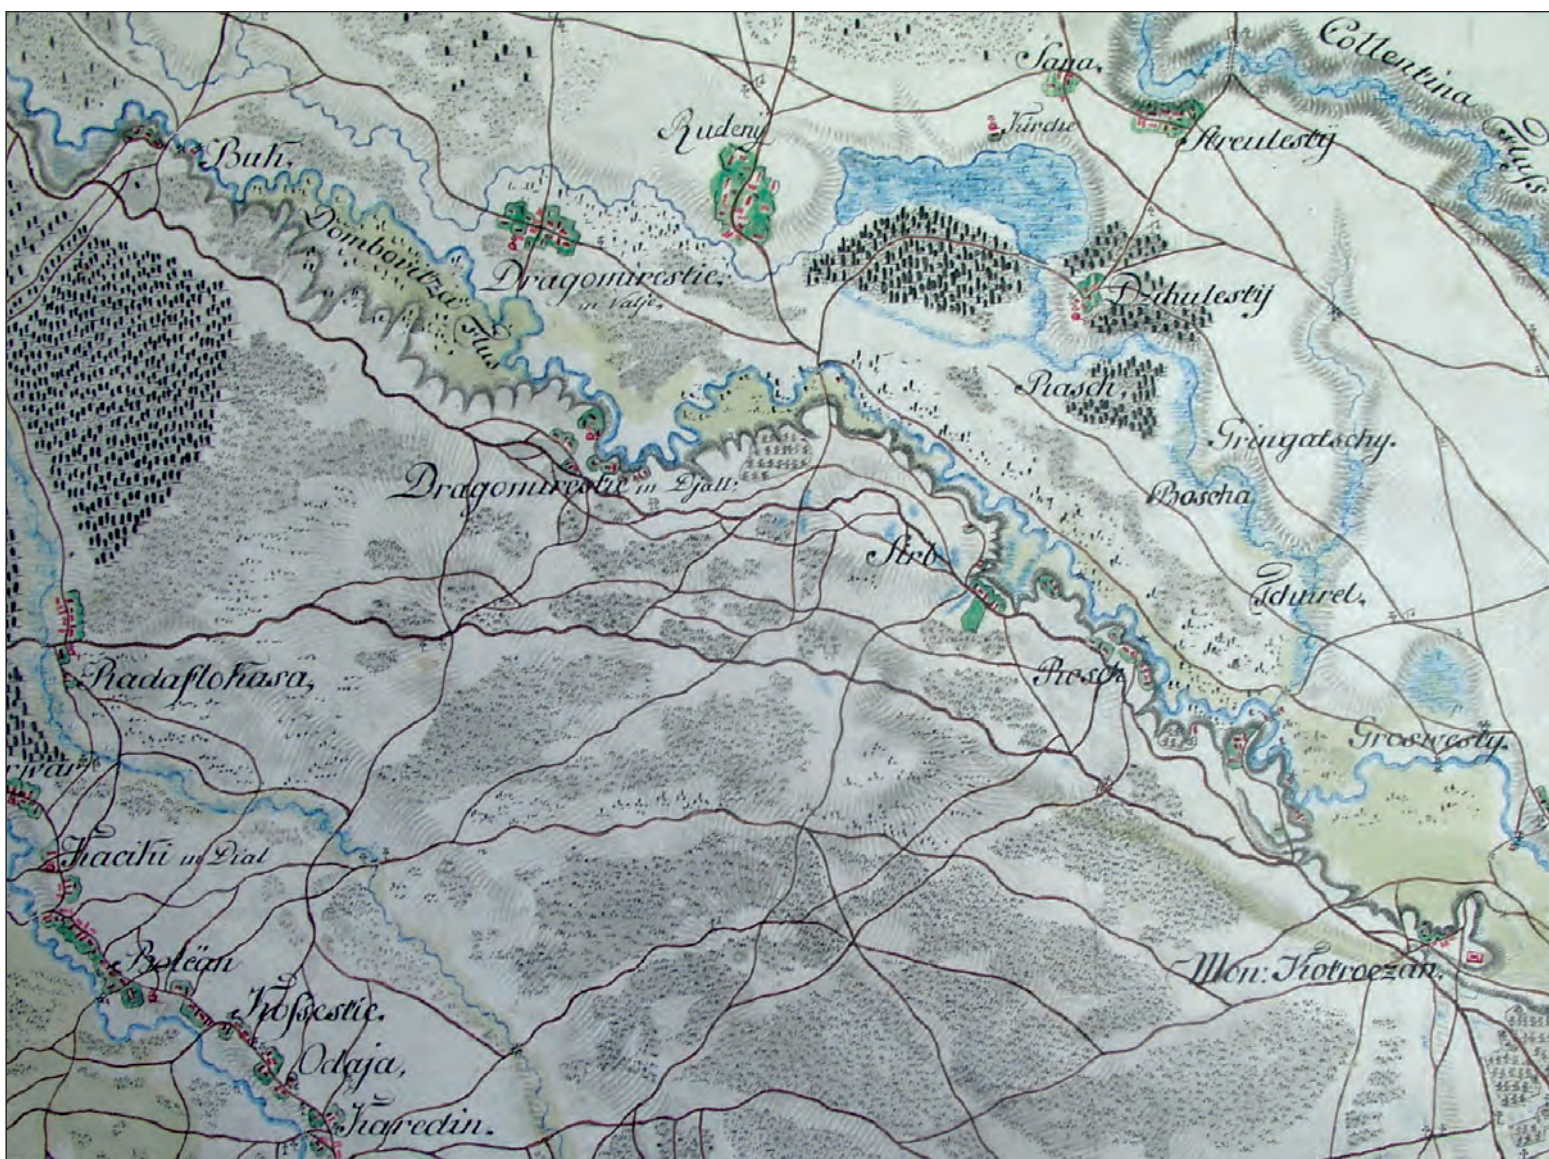
Fig. 1. Mănăstirea Giulești și vecinătățile sale. Detaliu din harta col. Specht, 1791, BAR-CH

(Fig. 1, 2). Adresa poștală este Drumul Săbăreni 172, dar sfântul locaș este accesibil și de pe Calea Giulești, care, de altfel este și vechiul drum care deservea mănăstirea dinspre Sud.

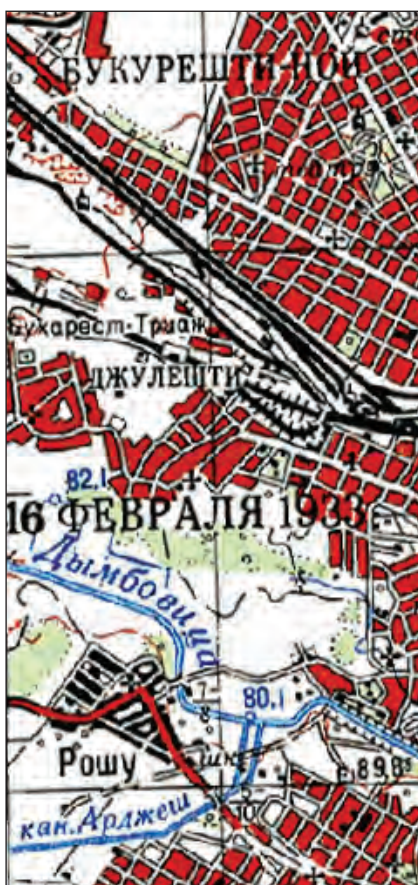
Fig. 2. Ruina Mănăstirii Giulești, cartierul Giulești-Sârbi și împrejurimile. Detaliu din harta sovietică a României, 1975

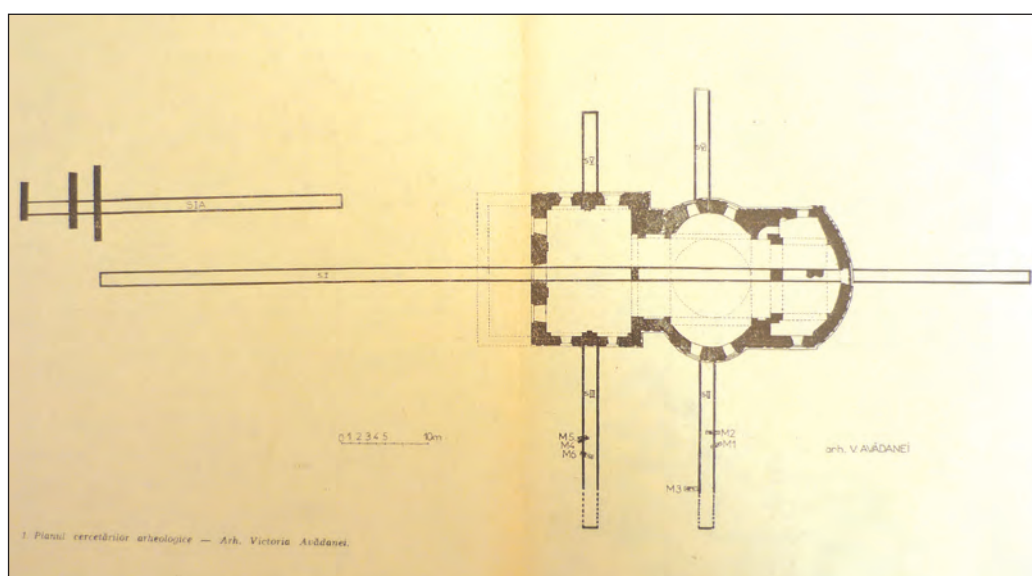
Fig. 3. Plan de situație cu releveul ruinelor și vestigiilor Mănăstirii Giulești, arh. V. Avădanei, Ar. Ștefănescu, Locul mănăstirii Chiajna..., 1971

Dimensiunea incintei este tot o necunoscută, dar presupunând că dacă peretele estic al laturii vestice a fost dezvelit arheologic în 1970 (Fig. 3) la c. 50 m V de peretele exterior al pronaosului ruinei bisericii, atunci rezultă că, în timpul funcționării bisericii cu tot

Aceeași situație este consemnată de către d-na arh. Victoria Avădanei, în releveul întocmit cu ocazia cercetărilor arheologice desfășurate între 1970-1971. Cu o singură deosebire: marcarea unui fragment de fundație între pronaos și ante-naos - poate aparținând peretelui dintre aceste spații. (Fig. 3)

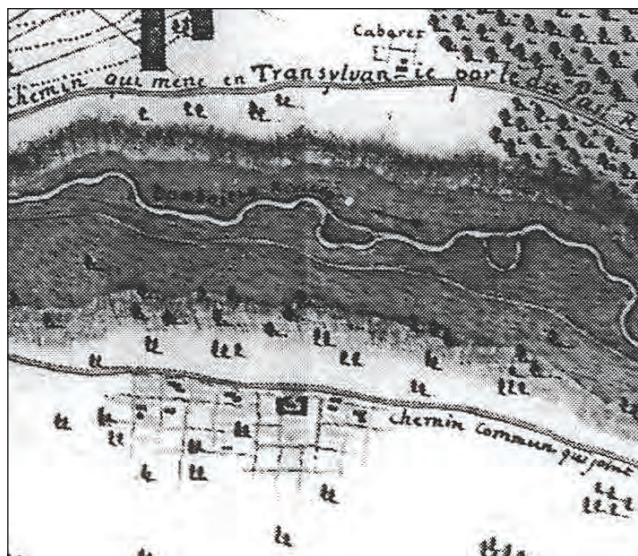
Fig. 4. Prima consemnare cartografică cunoscută a Mănăstirii Giulești. Detaliu din Planul Rus, 1770, BAR-CH

Corelată cu problema formei și dimensiunilor incintei este și aceea a drumului care înlesnea accesul la mănăstire. Funcție de traseul și poziția acestuia față de mănăstire, ar rezulta locul unde se găsea turnul de poartă al așezământului. Conform Planului Rus (1770, 1772), drumul ar fi fost paralel cu latura sudică a incintei. Pentru lămurirea acestor aspecte sunt necesare cercetări arheologice extinse. (Fig. 4)

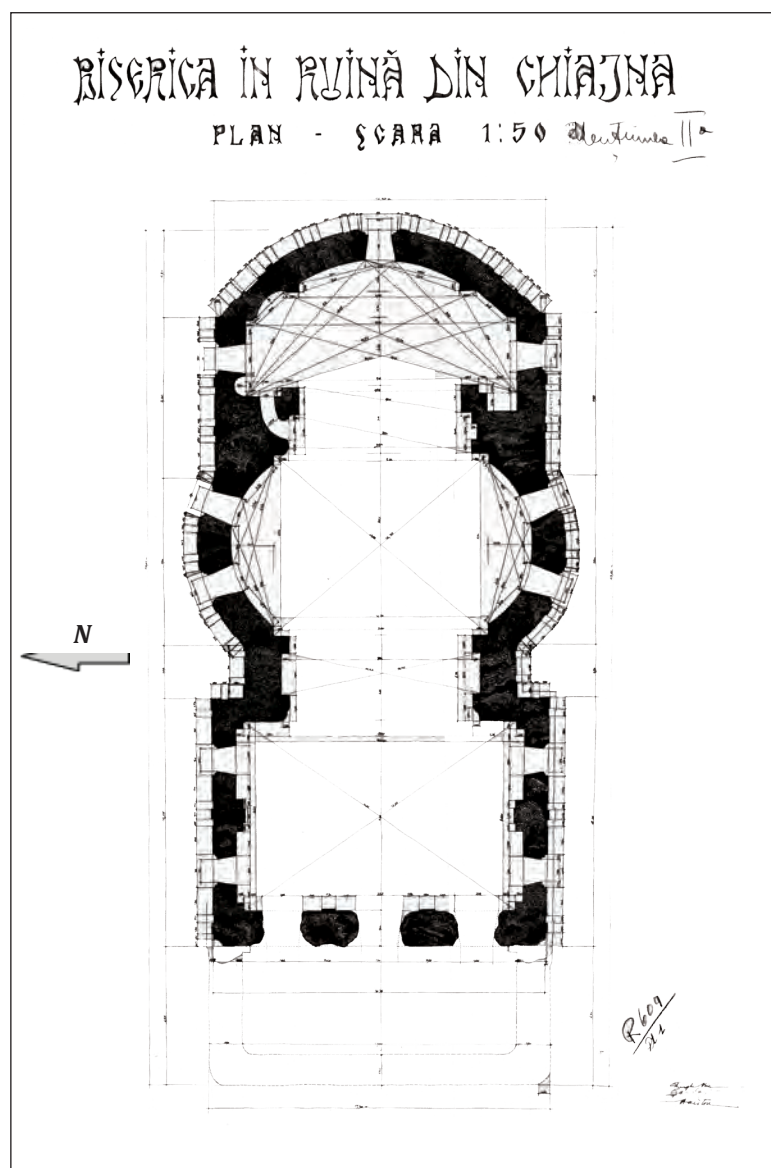
Fig. 5. Planul ruinei bisericii Mănăstirii Giulești. Releveu 1955, UAUIM-DITARP*

Din punct de vedere stilistic și tipologic biserica în ruină a Mănăstirii Giulești este o creație în spiritul moștenirii bizantine (medievale, spune M. Ispir²) (Fig. 5), precumpănitor, atât ca plan (cu anumite inovații), cât și la interior, iar fațadele îmbrăcate în haină neoclasică: pilaștri ionici, coloane angajate ionice, cartușe ușor baroce în registrul inferior. Toate aceste elemente trimit, pe de o parte, la exemple binecunoscute, precum seria bisericilor mănăstirești inspirate după biserica Mănăstirii Argeșului, iar pe de alta, neașteptat, la biserica

Următorul relevu, din 1955 - opera a doi studenți-arhitecți în cadrul practicii din Anul V - nu mai înregistrează nimic din substrucțiunile deja amintite. (Fig. 5)

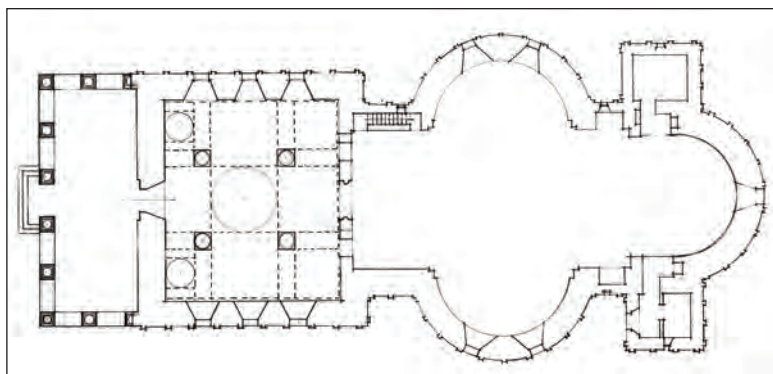
Fig. 6. Biserica Sf. Nicolae a Mănăstirii Cernica, propunere de restaurare arh. H. Teodoru:
6.a. Plan; 6.b. Secțiune longitudinală Est-Vest - Fondul CMI, Arh. INP, 1945

În fiecare caz, spațiul pronaosului a fost compartimentat prin introducerea a patru coloane colosale, din zidărie, racordate la pereții laterali prin arce: la Cernica prin arce în plin cintru, iar la Giulești probabil tot așa ori, ipotetic, prin arce turtite, de genul “în mâner de coș”. Spațiile superioare intermediare sunt (sau erau, pentru biserica Mănăstirii Giulești) acoperite prin bolți “în leagăn” (Sf. Nicolae-Cernica) ori prin bolți “a vella” (Sf. Gheorghe-Cernica) sau derivate din calota boema (Giulești).

Spațiile centrale definite de sistemul de coloane și/sau pilaștri, arce și bolți, sunt (sau erau) prevăzute cu una sau mai multe turlă: patru turlă la Cernica și cel puțin una la Giulești.

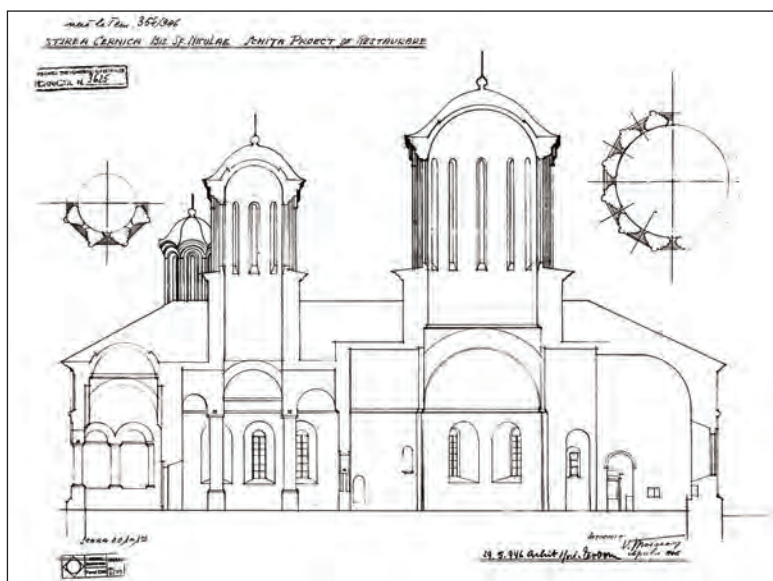
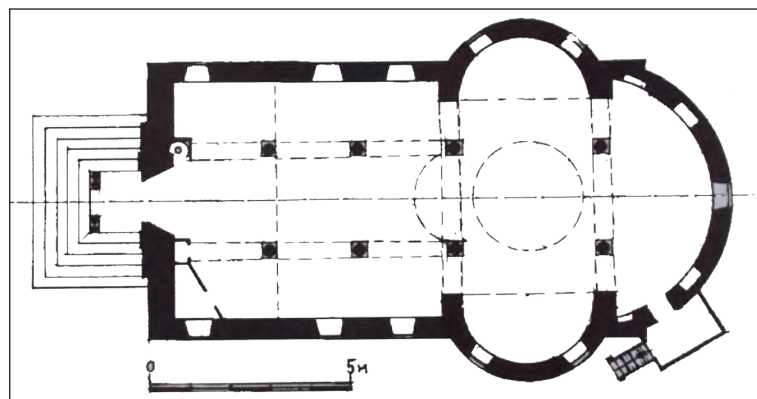
Fig. 7. Planul bisericii Sf. Vineri-Herasca, apud Atlas-Ghid..., II, p.

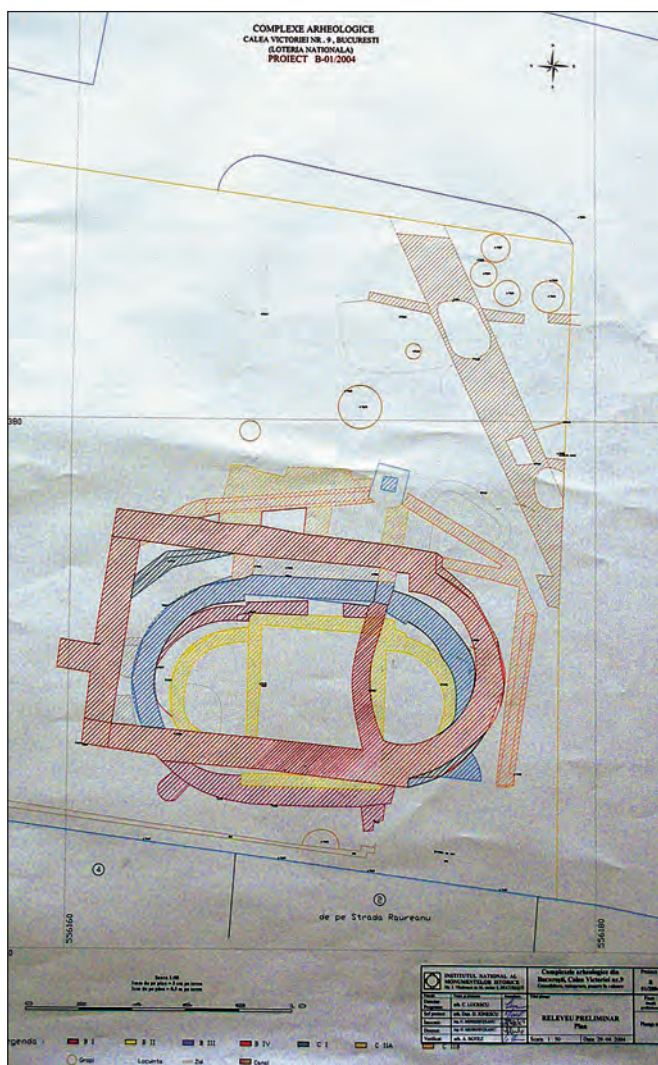
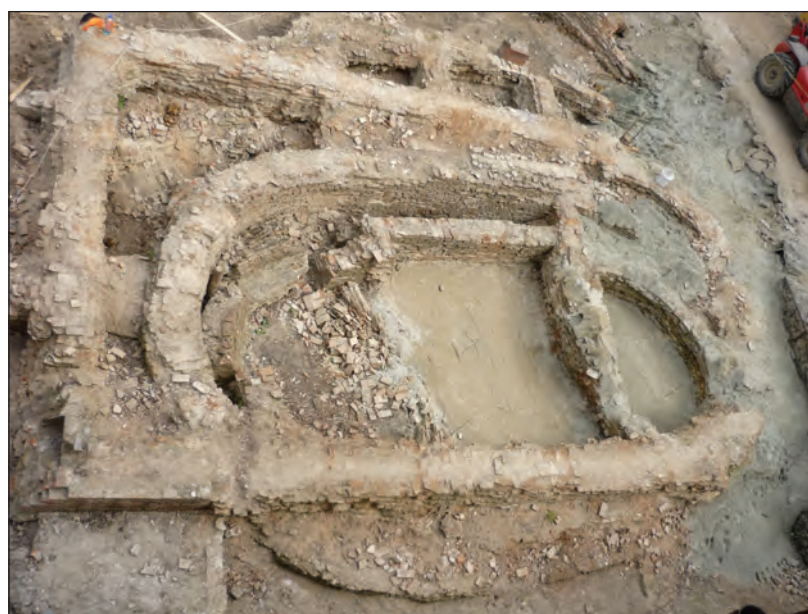
Fig. 8. Vestigiile paracliselor descoperite în curtea caselor Cantacuzino-Văcărescu-Bellu-Prager, București, Cl. Victoriei 9 și Str. Ilfov 5;
8.a. Relevu topo ing. Constantin Mehedințeanu, INMI, 2004; . b. Fotografie aeriană arh. F. Bălțeanu, 2010

Tot plan dreptunghiular avea și ultimul paraclis (în ordine cronologică) al caselor Cantacuzino - Văcărescu - Bellu - Prager de pe Calea Victoriei, București (Fig. 8a, 8b). Absida altarului acestei etape din existența paraclisului era semicirculară și ușor decroșată, la fel

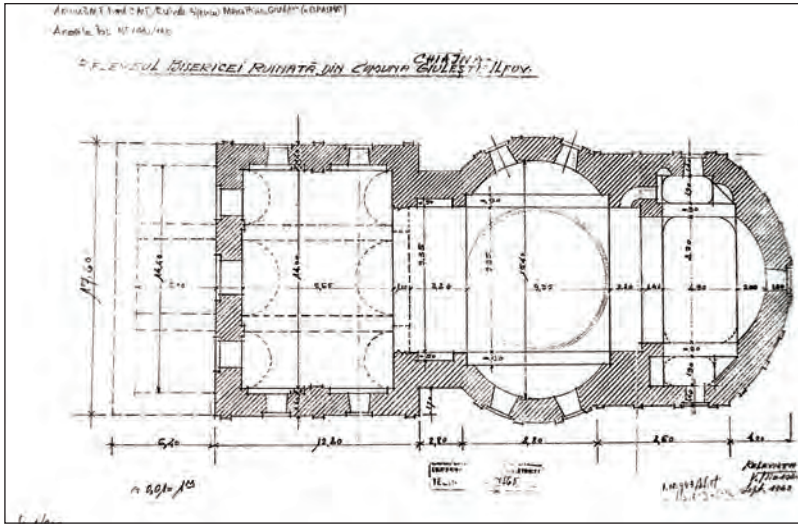
Fig. 9. Planul ruinei bisericii Mănăstirii Giulești. Relevu arh. V. Moisescu, 1946, Fondul CMI, Arh. INP

Planul din releveul arh. V. Moiescu indică, în pronaos, cu linii punctate, traseul fundațiilor unor stâlpi (coloane) - probabil patru - care, după cum sunt dispuse, sugerează posibilitatea ca să fi susținut o turlă peste pronaos.

În schimb, arh. V. Moiescu nu mai găsește amprenta coloanelor ori nu mai desenează decât urma fundațiilor radierului din zidărie de pe care porneau coloanele.

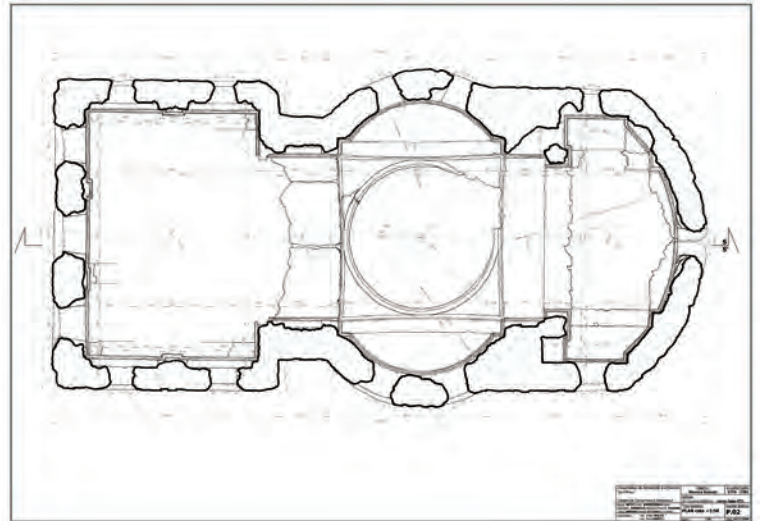
Fig. 10. Planul ruinei bisericii Mănăstirii Giulești. Relevu redesenat și completat de stud.arh. I. Butu, 2009

(Fig. 5; 6a,b, 9; 10; 11; 12; 13; 14; 15a; 16b; 17)

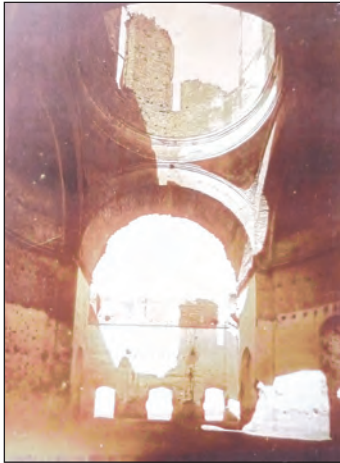
Fig. 11. Ruina bisericii Mănăstirii Giulești. Vedere interioară din naos către pronaos cca. 1900, Fond CMI, No 20/474, Fototeca INP

Fotografiile de la cumpăna secolelor XIX-XX, realizate pentru Comisiunea Monumentelor Istorice¹⁷, documentează că turla bisericii era de un tip neobișnuit până atunci în arhitectura Munteniei: siluetă post-bizantină cu elemente de vocabular post-bizantine, baroce (de școală austriacă inspirate, poate, din arhitectura iezuită), dar și posibile înrâuriri athonite. Elemente arhitecturale definitorii, similare, se regăseau, poate, singular, la biserica Mănăstirii Mărgineni, jud. Prahova, ctitoria Cantacuzinilor pe locul lăcașului strămoșilor lor, boierii din Măgureni și Mărgineni. (Fig. 11; 15a,b; 20)

- turla Pantocrator de la Giulești era circulară la interior ca și la exterior.
- în afară era bordată de panouri de zidărie încadrate de ciubuce, grupate câte două, întrerupte de ferestre extrem de înguste și zvelte. Cu totul erau 8 ferestre și 16 panouri,
- butucul turlei se racorda la tambur prin console colosale modelate în zidărie, îmbrăcate cu tencuială, poate finisată cu stuc (?). Pe una dintre console pare să se vadă o reprezentare heraldică ori de tip heraldic (acvilă – poate bicefală - sau pasăre Phoenix ?!), inspirată eventual din armele Țării Românești. O fereastră încă păstra fragmente din tocul de lemn (eventual metalic ?!).

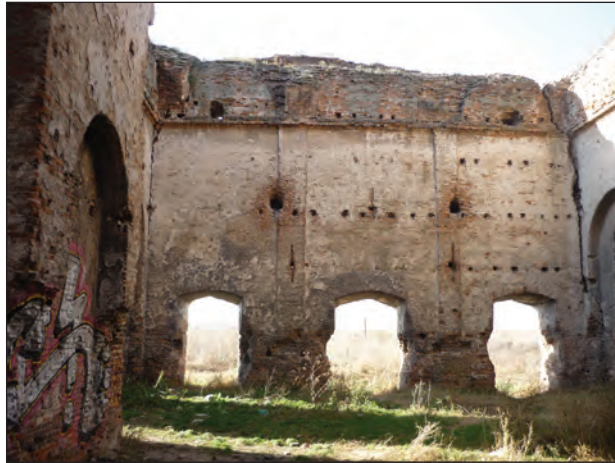
Fig. 12. Ruina bisericii Mănăstirii Giulești: pronaos, vedere interioară. Foto arh. D. D. Ionescu, 2010

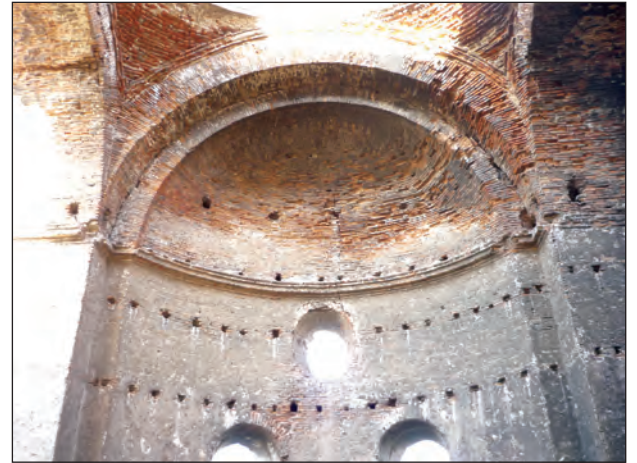
Fig. 13. Ruina bisericii Mănăstirii Giulești: naos, boltirea laturii Nord. Foto arh. D. D. Ionescu 2010

Fațadele ruinei bisericii Mănăstirii Giulești se înscriu în vocabularul și morfologia “clasică” muntenească: un brâu (discret, fin) delimitează două registre, unul superior, al doilea inferior. Registrul superior – cu înălțimea “temperată” - constă dintr-o alternanță de pilaștri ionici și panouri dreptunghiulare închise în arc de cerc, chenăruite prin ciubuce simple (un tor), în cea mai bună tradiție locală. Concentrarea cea mai mare de panouri se găsește în treimea Sfintei sfintelor, ceea ce, optic, pare că era o echilibrare a maselor turlălor probabile din celelalte două treimi ale volumului bisericii. Și acesta ar putea fi un indiciu pentru posibila existență a trei turlă în zona pronaos-pridvor. (Fig. 13; 15; 16a,b; 19; 20; 21a,b; 22; 23)

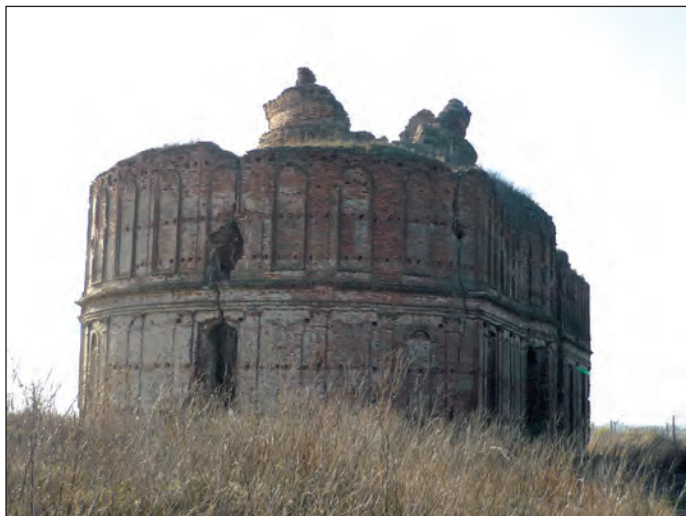
Fig. 14. Ruina bisericii Mănăstirii Giulești: vedere dinspre NE, 2010, foto arh. D. D. Ionescu

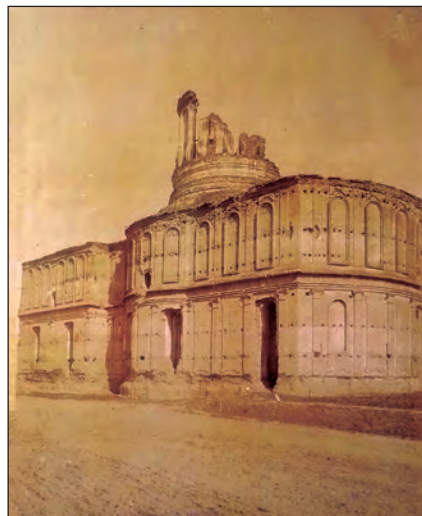
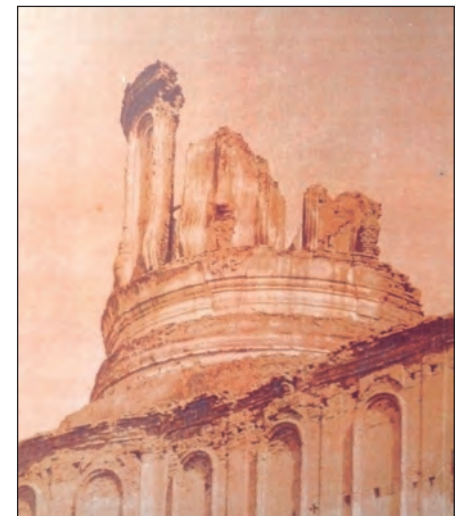
Fig. 15. Ruina bisericii Mănăstirii Giulești 15.a. Vedere dinspre SE; 15.b. Idem, detaliu cu turla Pantocrator - cca 1900, Fond CMI, No 20/470, Fototeca INP

De asemenea, cornișa bisericii Mănăstirii Giulești era la aceeași înălțime, pe tot perimetrul, inclusiv pridvorul, ale cărui racorduri cu perețele vestic al pronaosului nu prezintă nici o urmă a întoarcerii șarpantei și învelitorii. Astfel, constatăm concordanța acestei situații cu principiile arhitecturii (post-)brâncovenești (așa cum au fost demonstrate, științific, de către eminenta arhitectă Henrietta Delavrancea-Gibory)¹⁸. Pridvorul s-a prăbușit anterior realizării fotografiilor CMI (cca 1893-1906), dar racordarea lui cu pereții pronaosului este vizibilă în secțiunea zidurilor, pe toată înălțimea acestora. (Fig. 15a; 16a,b; 22; 23)

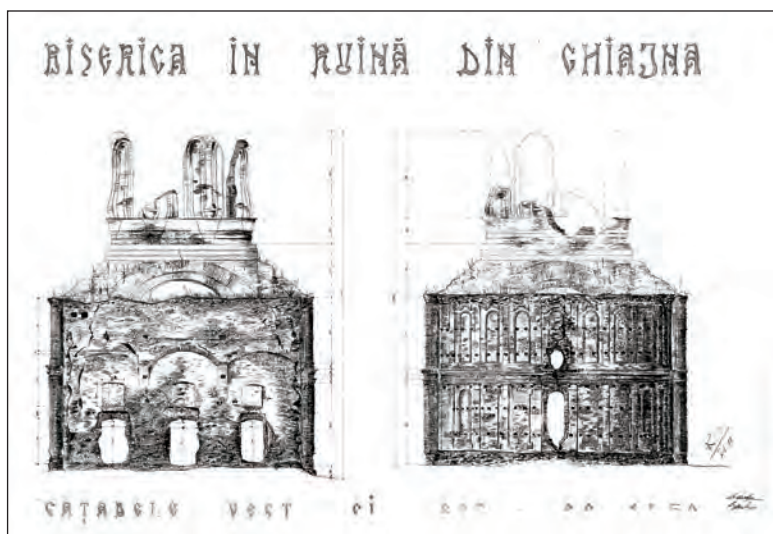
Fig. 16. Ruina bisericii Mănăstirii Giulești:
16.a. Fațada Vest; 16.b. Fațada Est - Releveu 1955, UAUIM-CITAR

Registrul inferior – zvelt - cuprinde tot panouri rectangulare (bordate de ciubuce), dar și panouri încheiate în arc de cerc sus și jos; panourile sunt grupate – v. releveul fațadei estice – între cele deja amintite fiind introduse panouri rectangulare (colțurile sunt intersectate de pătrate); fiecare tip de panou este decorat la partea inferioară prin discuri din tencuială. Aceste grupe de panouri sunt dispuse de o parte și de alta a golurilor ferestrelor, iar toată această compoziție

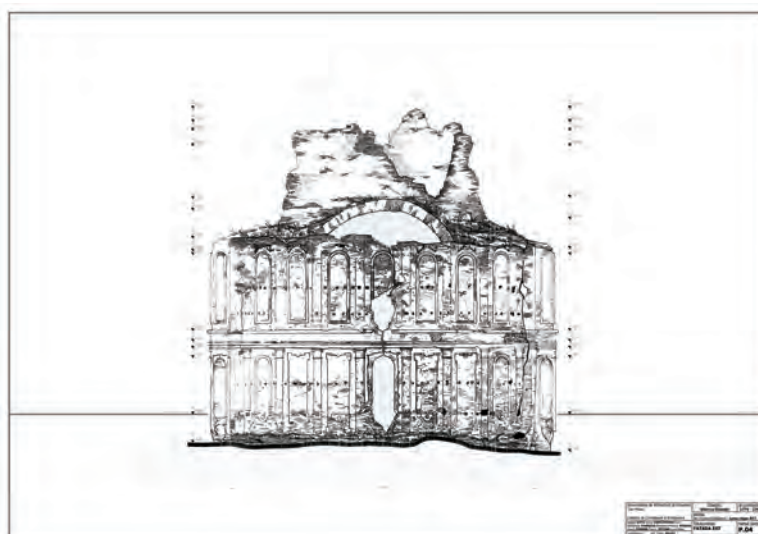
Fig. 17. Ruina bisericii Mănăstirii Giulești: fațada Est. Releveu redesenat și completat de stud.-arh. I. Butu, 2009

În afara turlă Pantocrator (azi extrem de ciuntită), nu se știe câte turlă ar fi putut să mai aibă această biserică. Este probabil să fi avut o singură turlă sau, poate, trei, patru. Prima ipoteză pornește de la analiza ruinei existente și de la consemnarea (în 1871) a distrugerii turlă Pantocrator în urma unui cutremur mare (1802, 1829 ori 1839?). Principalul indiciu credibil pentru eventuala luare în considerare a încă - cel puțin - unei turlă, sunt: releveele ruinei, întocmite în anii 1943 și 1958 de arhitecții Vasile Moiescu și Virgiliu Popescu, în vederea restaurării acesteia¹⁶, asemănarea acestei dispuneri cu cea a coloanelor pronaosului bisericii Sf. Nicolae-Cernica, existența unei turlă unice la biserica Schitulului Poiana Câmpina, opera aceluiași Johann Rathner – v. *Cronologie*, 21 Nov. 1785; ultimul relevu atestă dispunerea în careu a celor patru coloane din pronaos (coroborat și cu o informație din perioada interbelică). (Fig. 6b; 9; 17; 20; 21a,b; 23; 18)

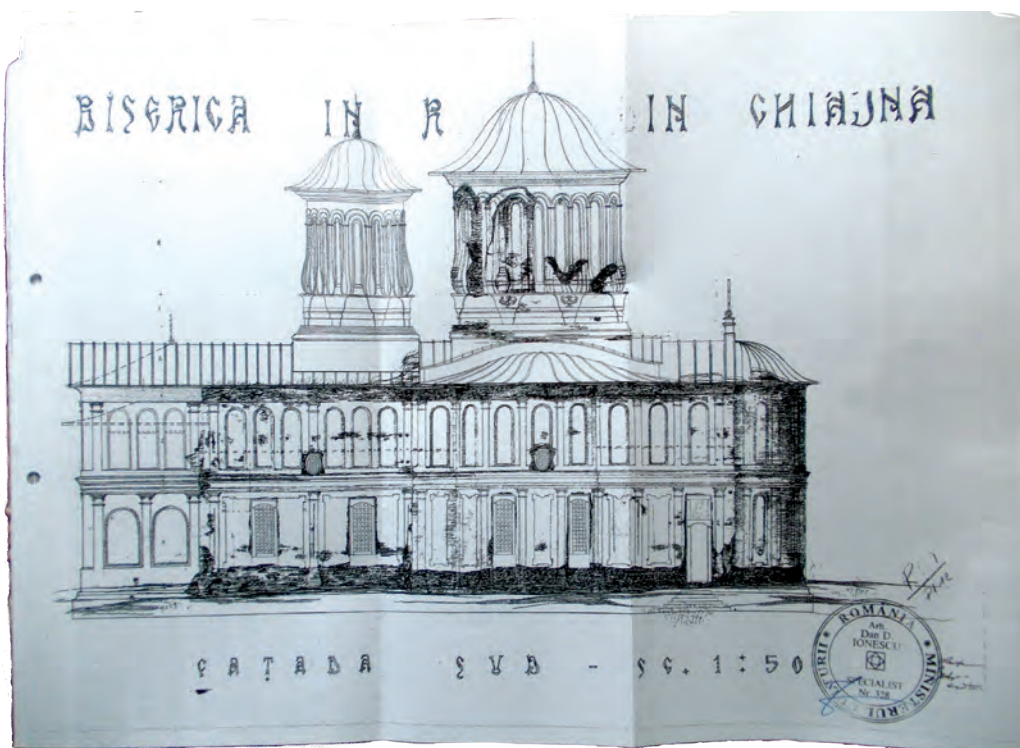
Fig. 18. Biserica Mănăstirii Giulești: fațada Sud. Propunere de restaurare dr. arh. D. D. Ionescu, 2012

Probabilitatea existenței tot a trei turlă la biserica Mănăstirii Giulești este foarte mare, ținând cont de dispunerea celor patru coloane din pronaos (conf. releveului arh. V. Popescu, 1958), de asemănarea acestei dispoziții cu cea de la Cernica, de consemnarea (ce-i drept, târzie, în 1871) a distrugerii turlă Pantocrator în urma unui cutremur mare, precum și de prăbușirea completă a pridvorului. (Fig. 6; 8; 18; 26; 27)

Ne putem imagina efectul ce l-ar fi produs asupra privitorului întreg ansamblul bisericii, integral tencuită, cu ancadramente din piatră la toate golurile, soclu de piatră, turlă finisate în tehnica “stucco” și învelitori din olane (ori cel puțin șindrila).

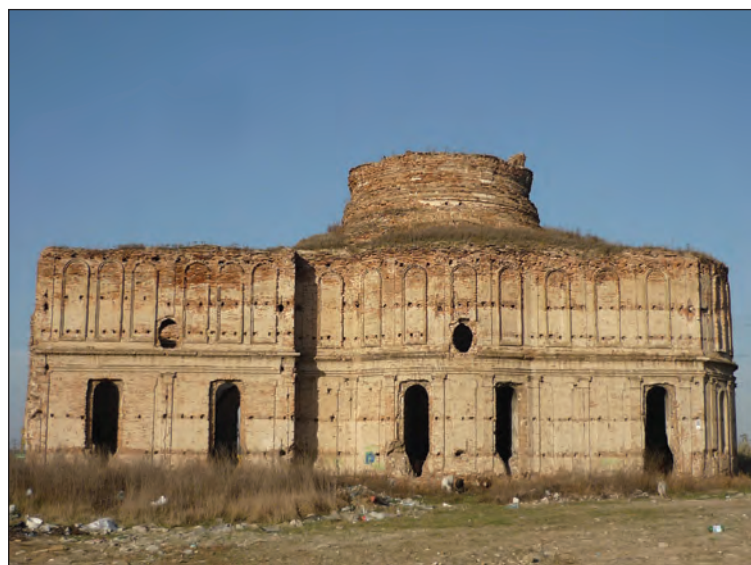
Fig. 19. Ruina bisericii Mănăstirii Giulești: latura Sud. Foto arh. D. D. Ionescu, 2010

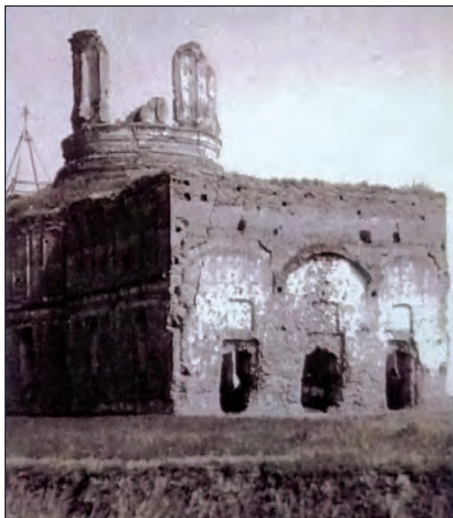
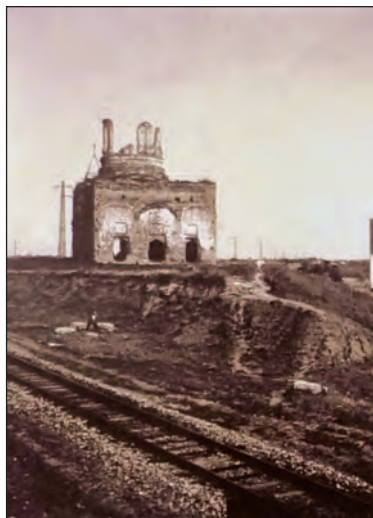
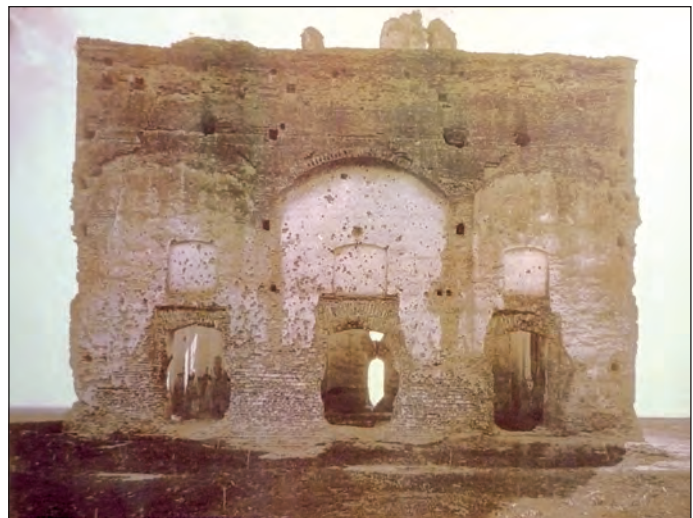
Fig. 21. Ruina bisericii Mănăstirii Giulești. Vedere dinspre NV: 21.a. Detaliu cu fațada Vest – 1955, Fond DMI, Fototeca INP; 21.b. De peste calea ferată; în plan median, fundațiile chiliilor – 1955, Colecția B. Angelescu, BAR-CS

Fig. 22. Ruina bisericii Mănăstirii Giulești: fațada Vest. Foto arh. D. D. Ionescu, 2010

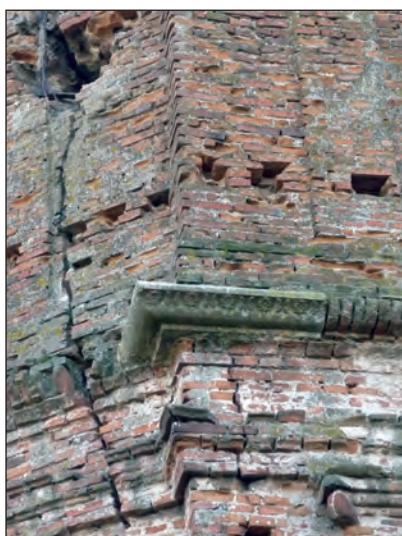
Fig. 24. Ruina bisericii Mănăstirii Giulești: fațada Est; detaliu, lastra de colț. Foto arh. D. D. Ionescu 2010

Decorul exterior este alcătuit din două registre de panouri foarte ușor reliefate, ritmate prin pilaștri de ordin ionic. Fiecare panou este decupat în semicerc, la partea superioară. Între cele două registre de panouri se află un brâu format din cărămidă special profilată (cu un capăt rotunjit), al cărei finisaj din tencuială fină se păstrează, pe alocuri, pe fațada sudică. Punctele de racordare cu pridvorul - azi prăbușit - și cu absida altarului, sunt marcate prin lastre dintr-o rocă ornamentală de dimensiuni relativ mari, ale căror muchii rotunjite sunt decorate cu palmete neo-clasice. Se păstrează patru asemenea lastre. (Fig. 24; 25)

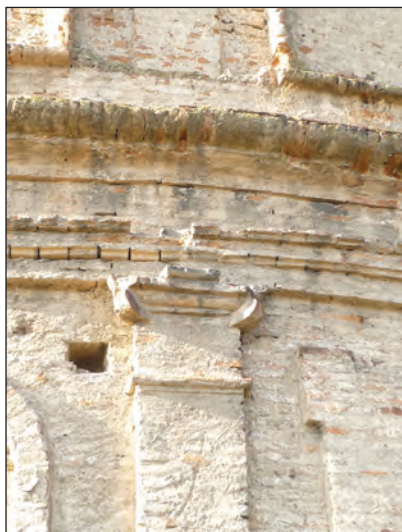
Fig. 25. Ruina bisericii Mănăstirii Giulești. Fațada Est, detaliu: pilastru, capitel, brâu, panouri. Foto arh. D. D. Ionescu 2010

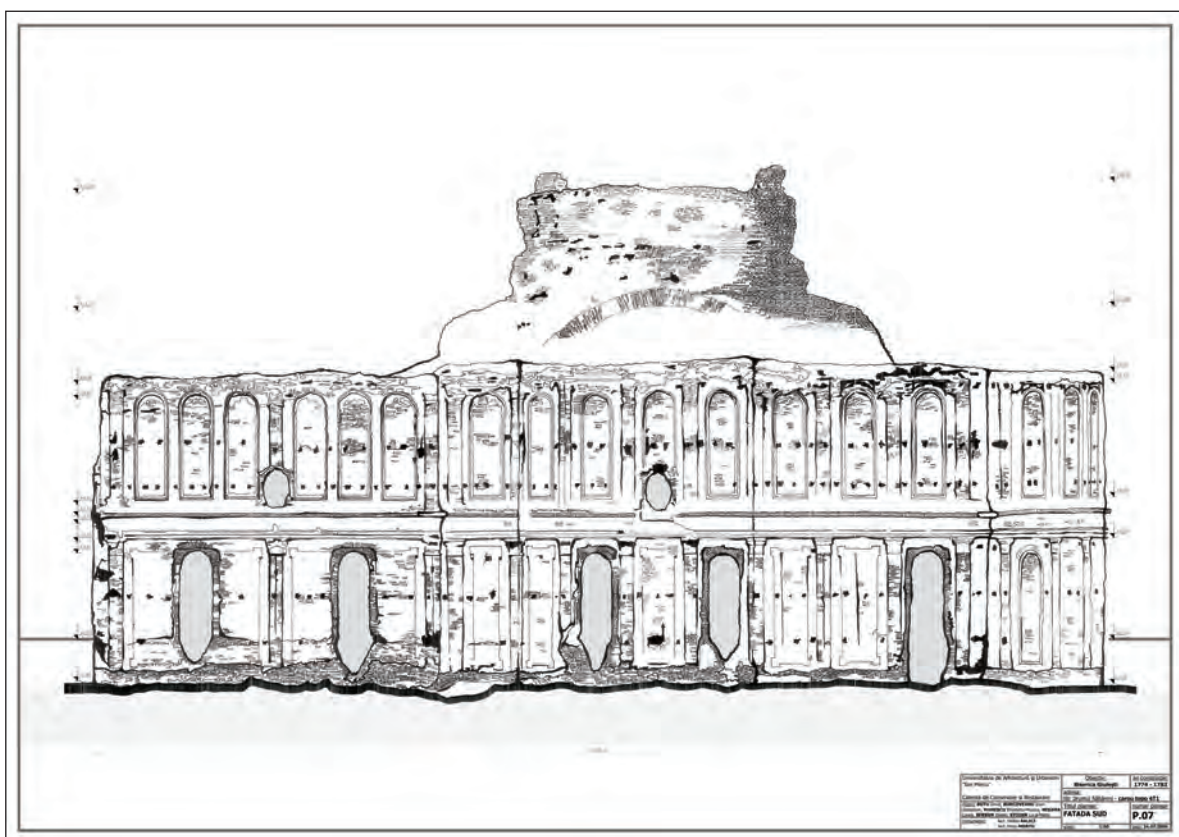
Fig. 23. Ruina bisericii Mănăstirii Giulești: fațada Sud. Relevu completat și resenat de stud. arh. I. Butu, 2009

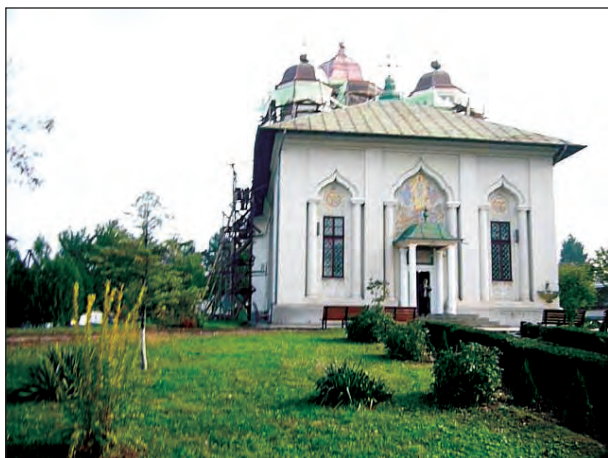
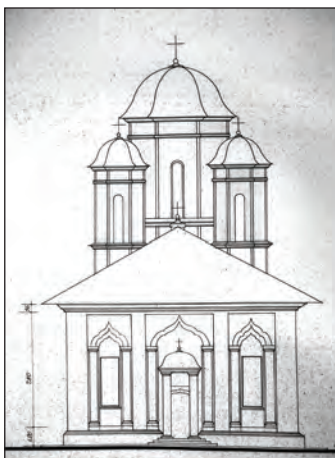
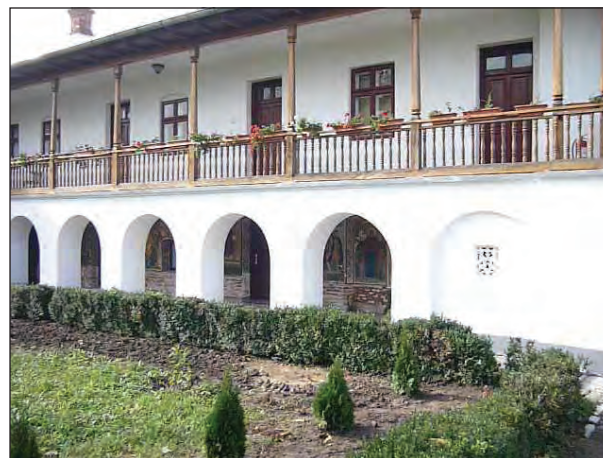
Fig. 26. Biserica Sf. M. Mc. Gheorghe, Mănăstirea Cernica: fațada Vest. Foto dr. arh. D. D. Ionescu 2012

Fig. 27. Biserica Sf. M. Mc. Gheorghe, Mănăstirea Cernica: fațada Vest. Relevu 1967, Arh. M. Cernica
