Fig. 1. Biserica din Cărpiniș, vedere din față.

Pe șoseaua Rm. Vlcea — Tg. Horezu, în Pietrarii de Jos, câteva sute de metri spre nord, în satul numit „Cărpiniș” — altădată o așezare de bogat renume<sup>1</sup> — se află unul dintre cele mai interesante monumente de arhitectură vilceană — biserica de lemn Sf. Nicolae.

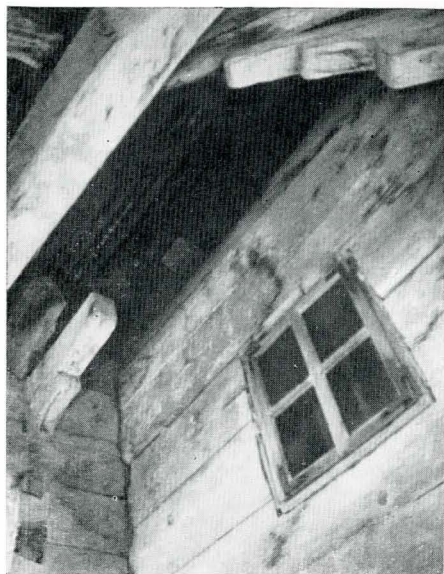
Fig. 2. Detaliu de îmbinări.

Construită din bîrne late de stejar, cu aceeași grosime, biserica din Cărpiniș, deși modestă ca ansamblu, se impune atît prin forma aparte de plan, care întruchipează un tip unitar, deplin încheiat, cît și prin proporția volumelor și calitatea cu totul deosebită a unei execuții dintre cele mai îngrijite. Tălpile edificiului — războiul sau jugul, cum sînt numite cîteodată — de dimensiuni apreciabile, sînt așezate pe o serie de lespezi sau bolovani de rîu, capetele lor petrecîndu-se mult în afara îmbinărilor, în scopul realizării unei stabilități sporite. După toate probabilitățile, și aici se afla nelipsita bancă din grinzi de lemn, așezată de-a lungul laturii de sud a naosului, sub streșina largă a acoperișului. Pereții exteriori ai edificiului apar încadrați în aceste tălpi, așezați într-o scobitură profundă. Stabilitatea îmbinărilor este asigurată, din loc și prin cuie mari de lemn, ascuns bătute.

<sup>3</sup> O cercetare atentă a îmbinărilor grinzilor vine să ne confirme o strămutare a edificiului. Oricum, judecînd după stilul fragmentului de pictură din tabloul cu „moartea” de pe fațada de vest, această strămutare n-ar fi putut avea loc decît anterior perioadei 1845—1850.

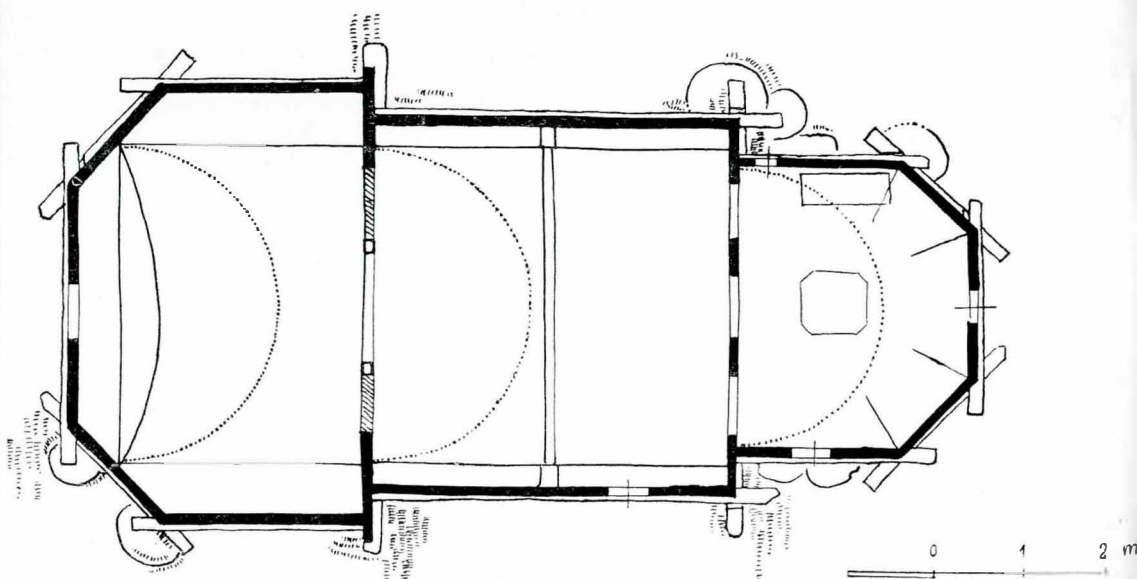
Fig. 3. Planul bisericii din Cărpiniș

Planul, în formă de navă, cu absida altarului hexagonală, retrasă simetric de o parte și de alta, fără proscomidie și diaconicon, prezintă particularitatea că pronaosul său este și el absidat — tot hexagonal — avînd însă o deschidere mai largă decît lățimea naosului; în același timp — așa cum am arătat — în mod neobișnuit, este concepută fără pridvor.

Sistemul de boltire prezintă și el cîteva particularități, impuse de corecturile ce trebuiau aduse, astfel încît să se asigure desfășurarea unui semicilindru de aceeași deschidere atît peste naos cît și peste pronaos; rezolvarea constă în trasarea în planul de naștere al bolților de-a lungul pereților, a unor aripi orizontale din grinzi alăturate, mai late în pronaos și mai înguste în naos. Capătul de vest al semicilindrului în pronaos se termină printr-un timpan ușor înclinat spre interior<sup>4</sup>.

<sup>4</sup> Vezi traseul indicat pe planul edificiului.
