UN MONUMENT DE ARHITECTURĂ POPULARĂ

ANDREI PĂNOIU

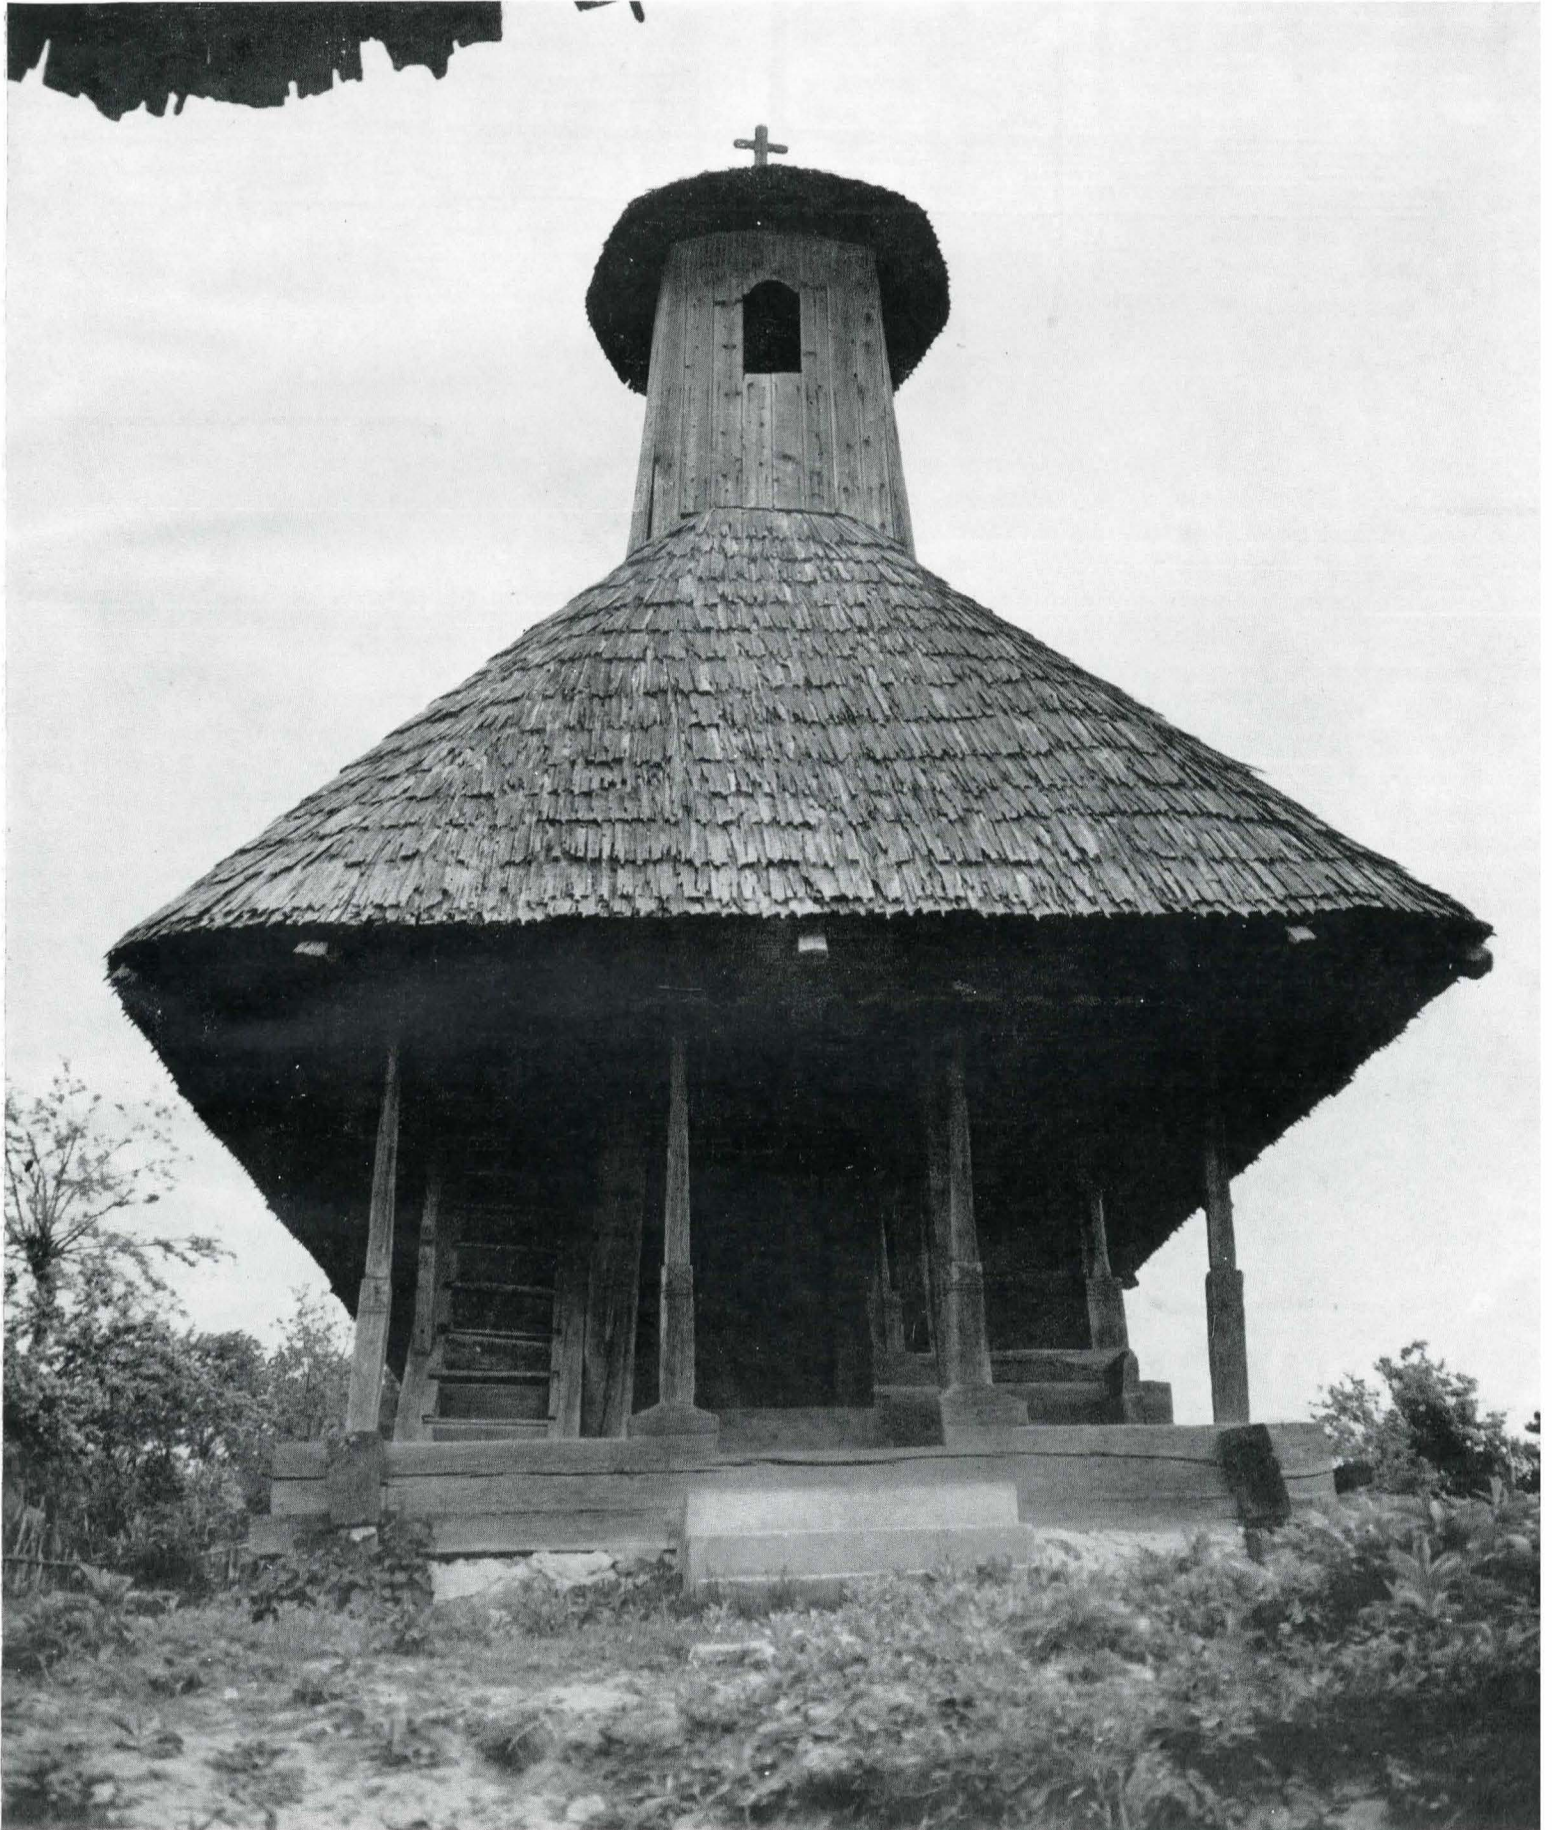
Fig. 1. Biserica din Pișteștii din Deal, vedere din fa

Construită din birne masive din lemn de stejar, această biserică, cu clopotnița ei semeță, domină priveliștea văilor și a dealurilor din jur ca mărturie neabătută a stăpînirii acelor locuri de către toți acei săteni moșneni ai așezării³. După unele date, s-ar părea că această biserică a fost așezată mai întâi altundeva, fără clopotniță. Strămutarea trebuie să fi avut loc foarte curînd după ridicarea ei, prilejuindu-i de această dată, pe lângă ridicarea clopotniței și adăugirea unui al doilea pridvor așezat mai jos, mai încăpător⁴. Cimitirul din jur a dispărut de multă vreme, dar obișnuita bancă, aflată de-a lungul laturii de sud, se păstrează încă pe locul ei.

Așa cum arată astăzi, monumentul are o înfățișare unitară, prelungirea – dictată poate numai de o adaptare mai potrivită noului amplasament⁵ – oferindu-i clopotniței

posibilitatea să centreze mai echilibrat întreg edificiul și să-i adauge, totodată, un plus de zveltețe greu de dobîndit altfel.

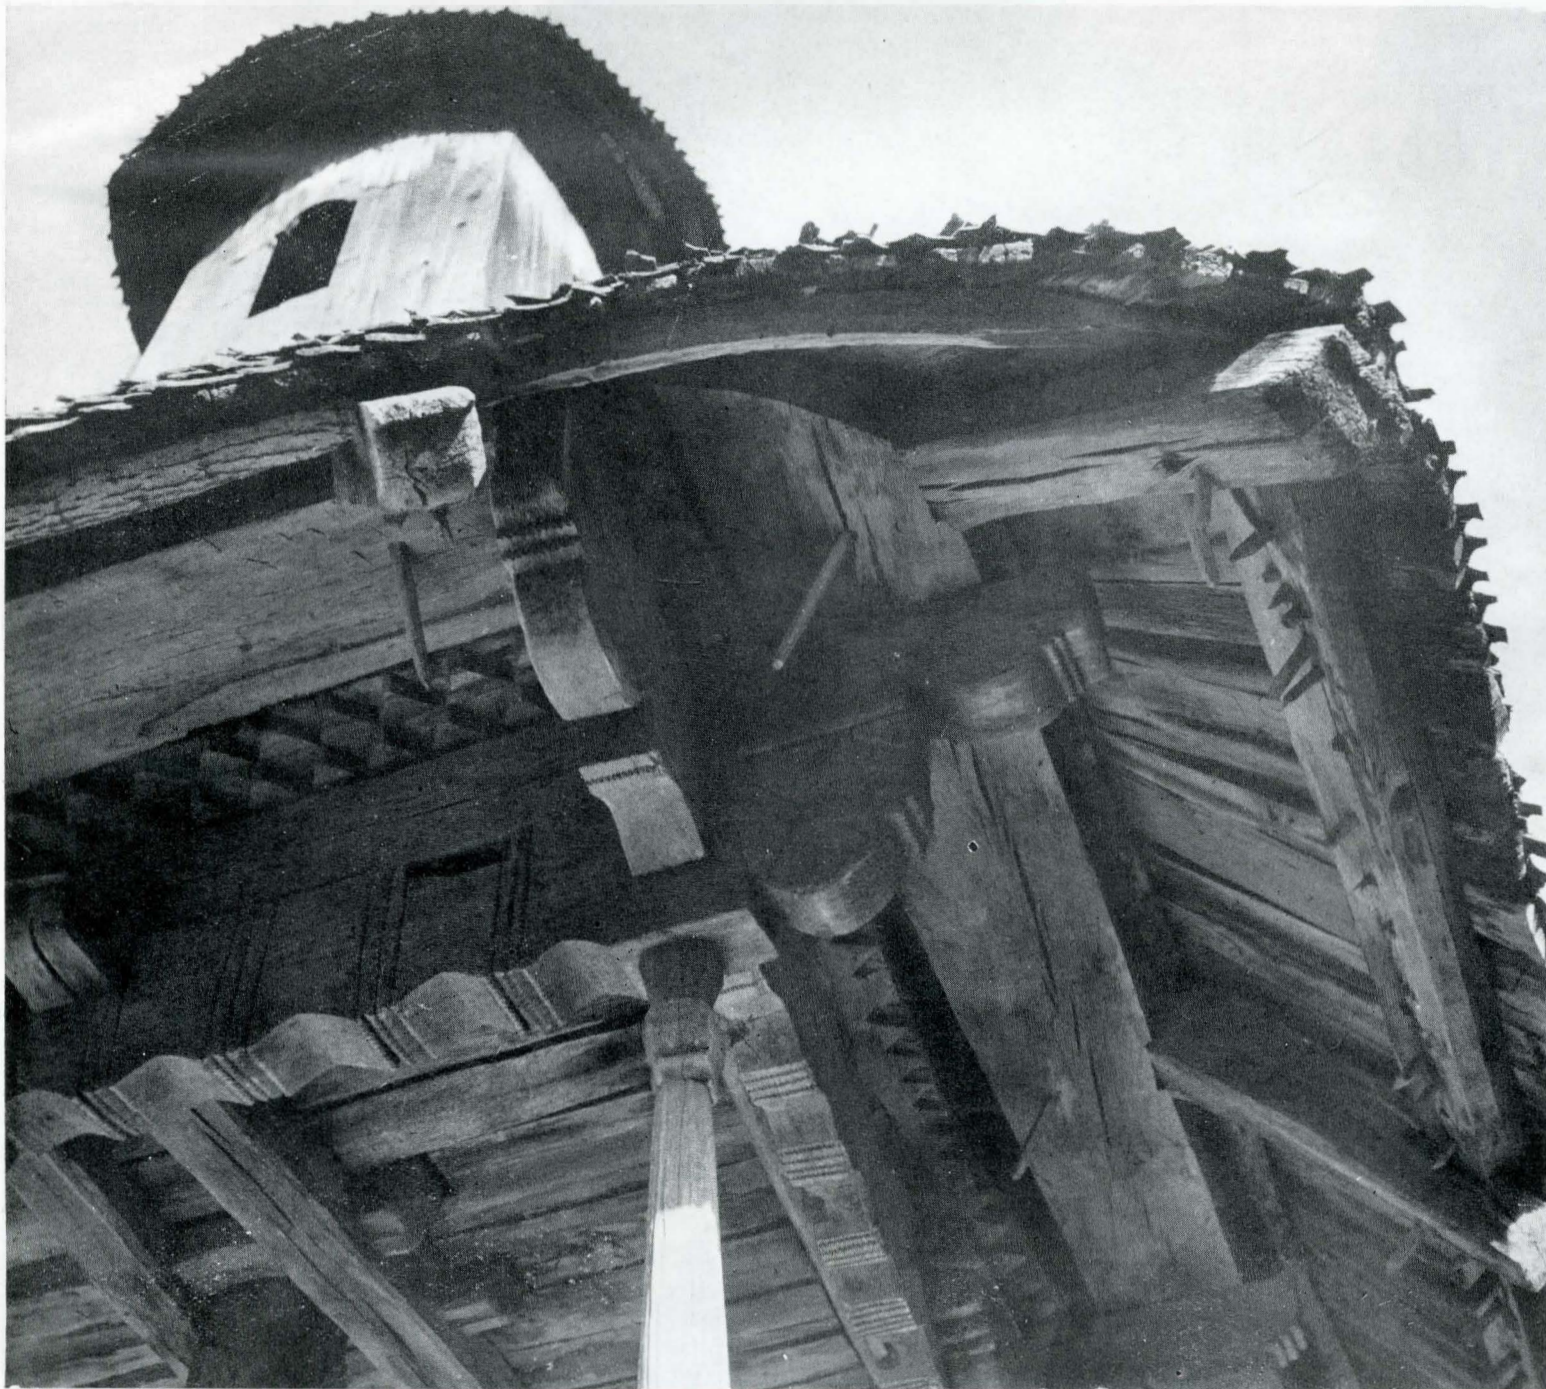
Fig. 3. Detaliu de îmbinări din pridvor.

Plastica arhitecturală, rezultată din ansamblul pridvorului, din ansamblul îmbinărilor, din efectul de umbră și lumină al unei streășini largi, sau a stîlpilor angajați, precum și broderia de creștături a colonetelor, fac din această biserică unul din monumentele care întruchipează, poate cel mai bine, îmbinarea procedeelelor logicii constructive cu principiul unui decorativism anume căutat, specific artei populare. Cele două rînduri de zimți, creștați în rama de grinzi ce infundă streășina, încearcă, în mod evident, să reproducă cornișele de cărămidă ale bisericilor din zidărie. La fel am putea, poate, să considerăm creștăturile de pe rama fruntarelor pridvorului, care amintesc ceva din „rosturile” lăsate de bolțarii de piatră ai unui lintou.

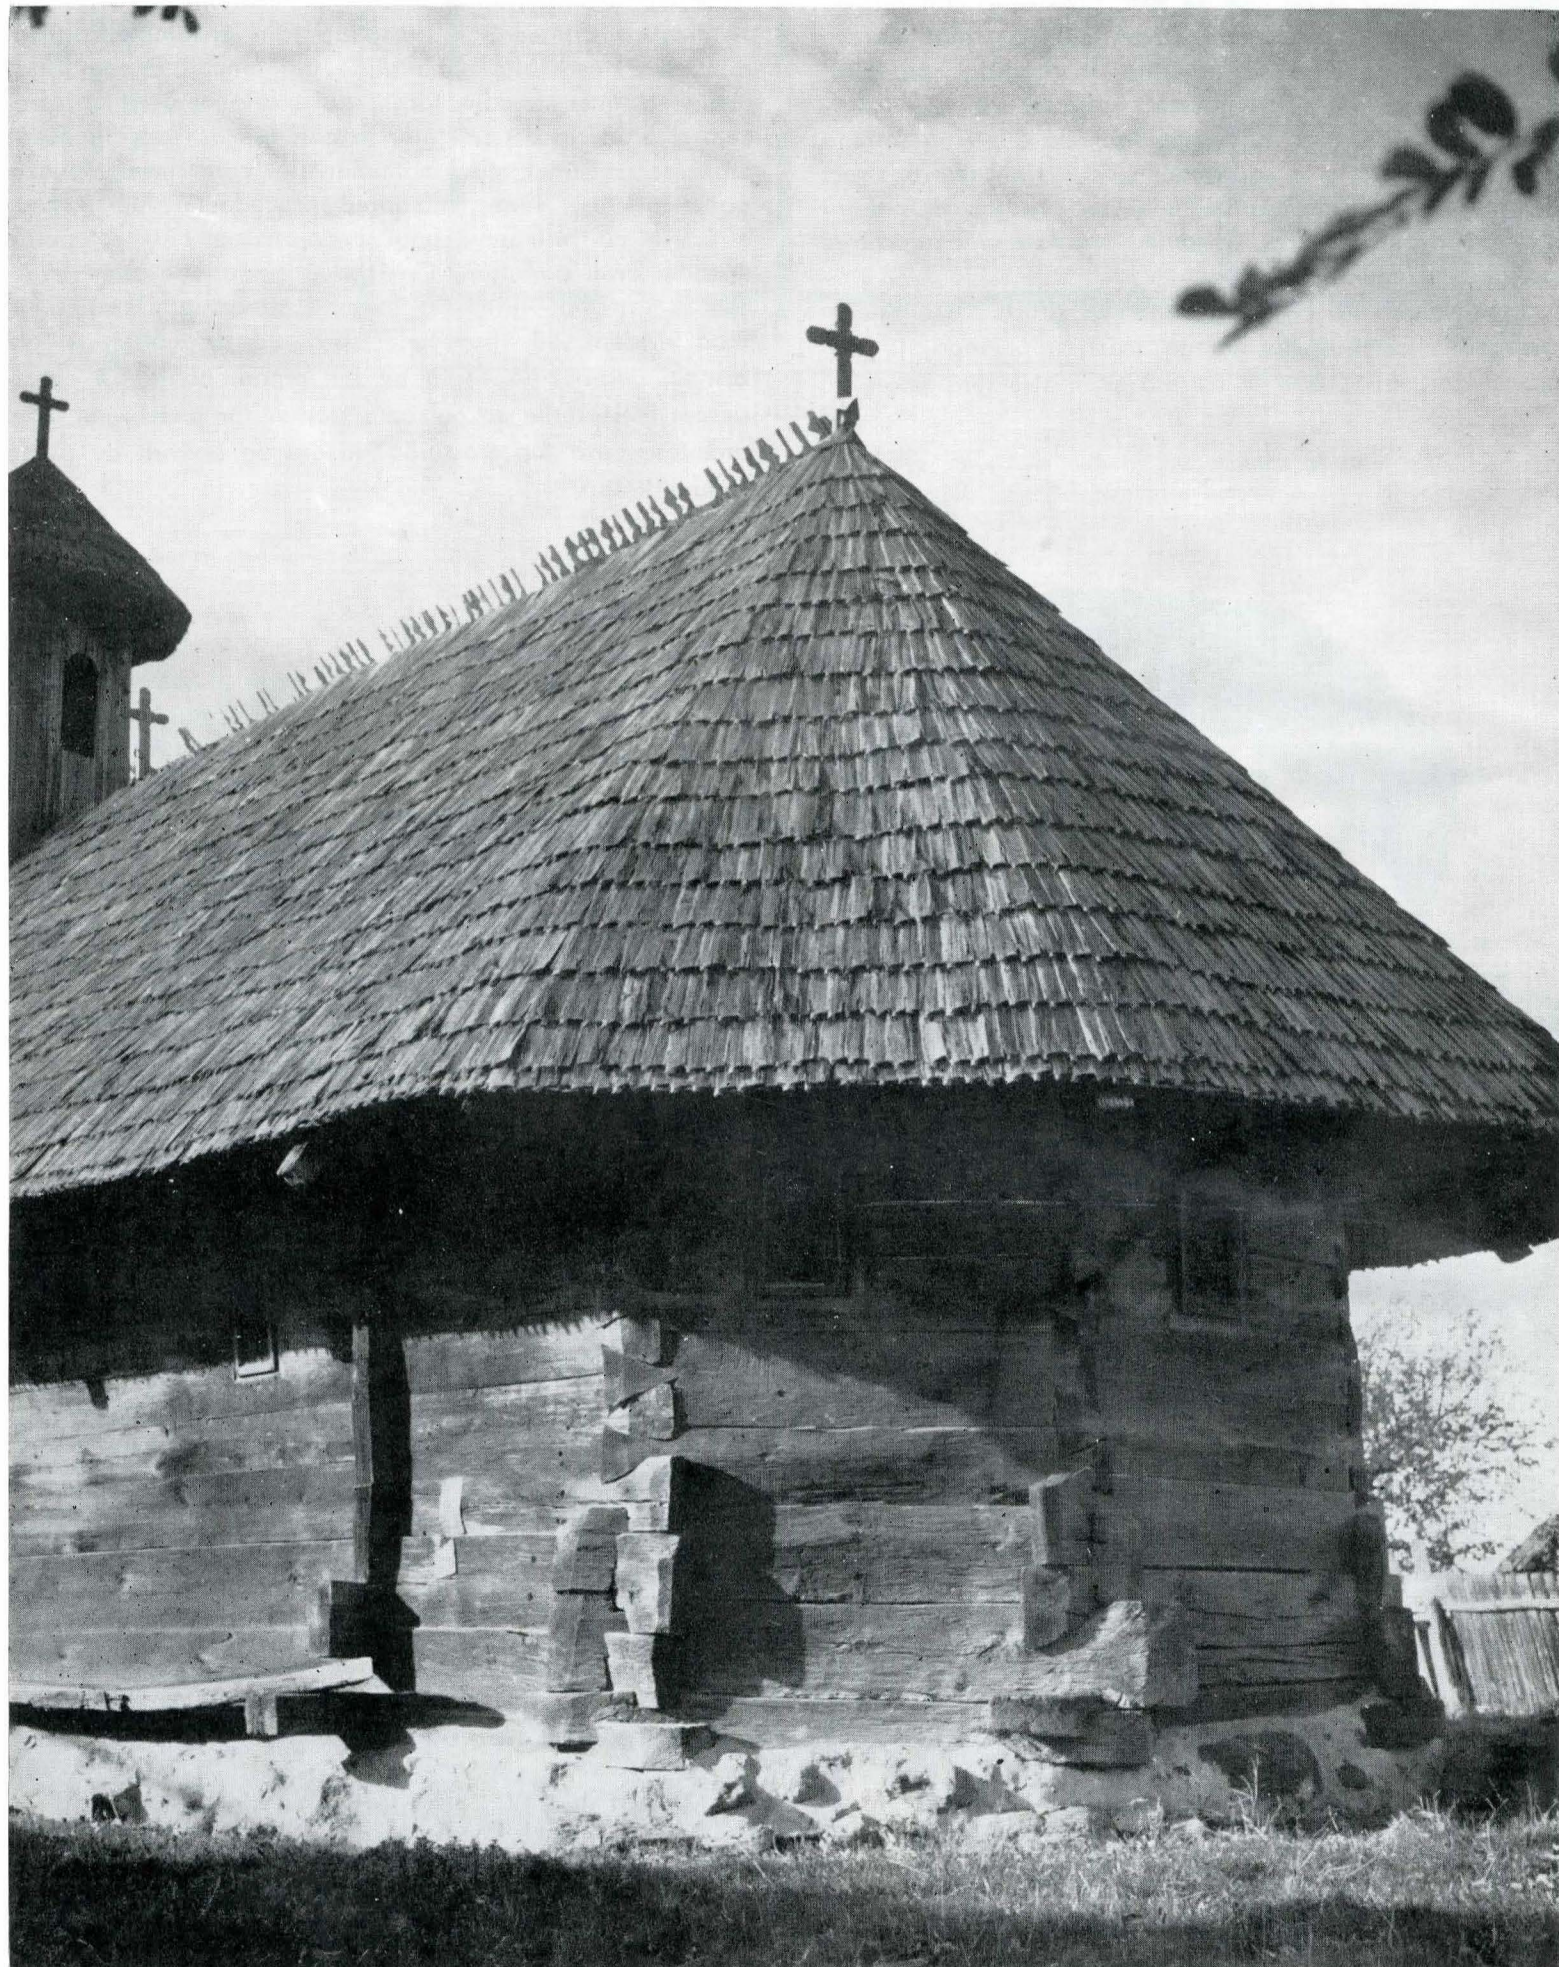
Fig. 4. Biserica din Pișteștii din deal, vedere din partea de sud-est.
