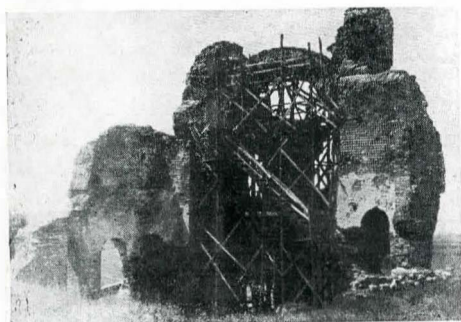
Fig. 1. Biserica „Roșie” din Peruștița (reg. Plovdiv – sec. VI–VII), edificiu de plan complex, cu amplă cupolă centrală.

Parțiale lucrări de consolidare au fost executate la biserica „Roșie” din Peruștița (secolele VI–VII), monument impunător, a cărui ruinare nu poate fi regretată îndeajuns și care păstrează, aproape incredibil, vechi fragmente de frescă pe intradosul arcurilor. Datarea acestor picturi este dificilă – se presupune secolul al VII-lea<sup>1</sup> – dar nu este exclus ca ele să aparțină într-adevăr perioadei preiconoclaste<sup>2</sup>.

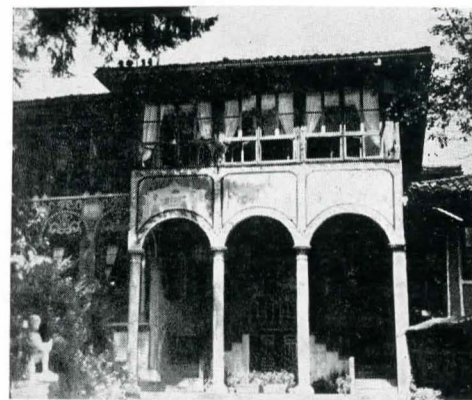
Fig. 2. Casa lui Mincio Nikolov Oslekov din Koprivștița (1865). Decorația fațadelor a fost executată de Usta Mincio și Kosta Zograf.

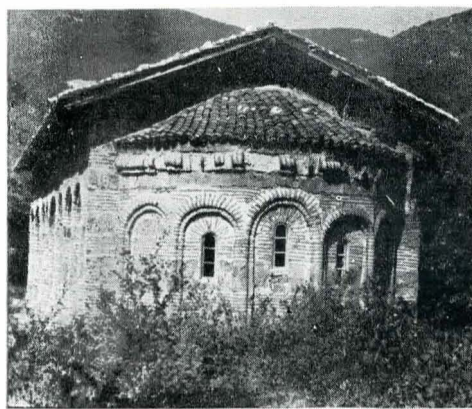
Fig. 4. Capela funerară a mănăstirii Bačkovo. Acest edificiu este singurul care s-a păstrat din ansamblul monastic construit de georgianul Gregorios Pakurianos, marele întendent al armatelor bizantine (1083). Decorația fațadelor amintește monumentele din țara de origine a donatorului.

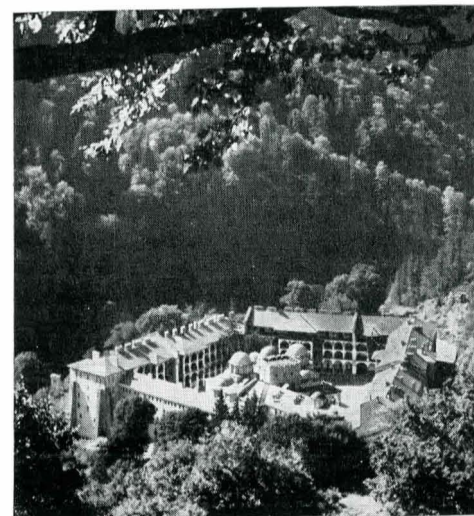
Fig. 5. Mănăstirea Rila, întemeiată în secolul X, de către Ivan Rilski (Ioan de la Rila); a fost reconstruită în secolul XIV de către Hreljo Dragolos, din vremea căruia se păstrează turnul central (1333–1334). Actuala mănăstire – biserica și vasta incintă cu chilii etajate – ilustrează eforturile poporului bulgar din epoca renașterii naționale, întregul ansamblu fiind construit și decorat în anii 1817–1848. Printre constructori se aflau Pavel din Kosturako, Alexi Rileț, Kristo Debraliata ș.a., iar decorația murală a fost executată de un grup numeros de zugravi între care Dimitrie Zograf, Stanislav Dospevski Zaharie Zograf.

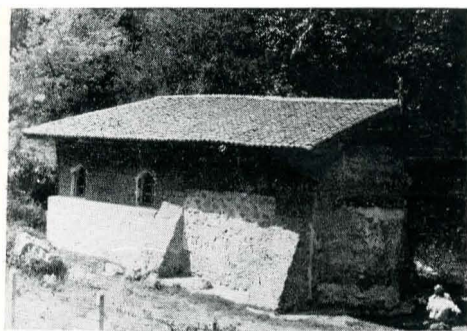
Fig. 6. Biserica Sf. Dumitru de lângă satul Baboșevo. Construită în secolul XV, prezintă un plan dreptunghiular, compartimentat în pronaos și naos, cu o mică absidă pe latura estică. Recentă consolidare a recurs la o soluție foarte incisivă, monumentul fiind îmbrăcat într-o zidărie masivă prevăzută cu contraforturi, astfel că silueta originală a fost integral modificată.
