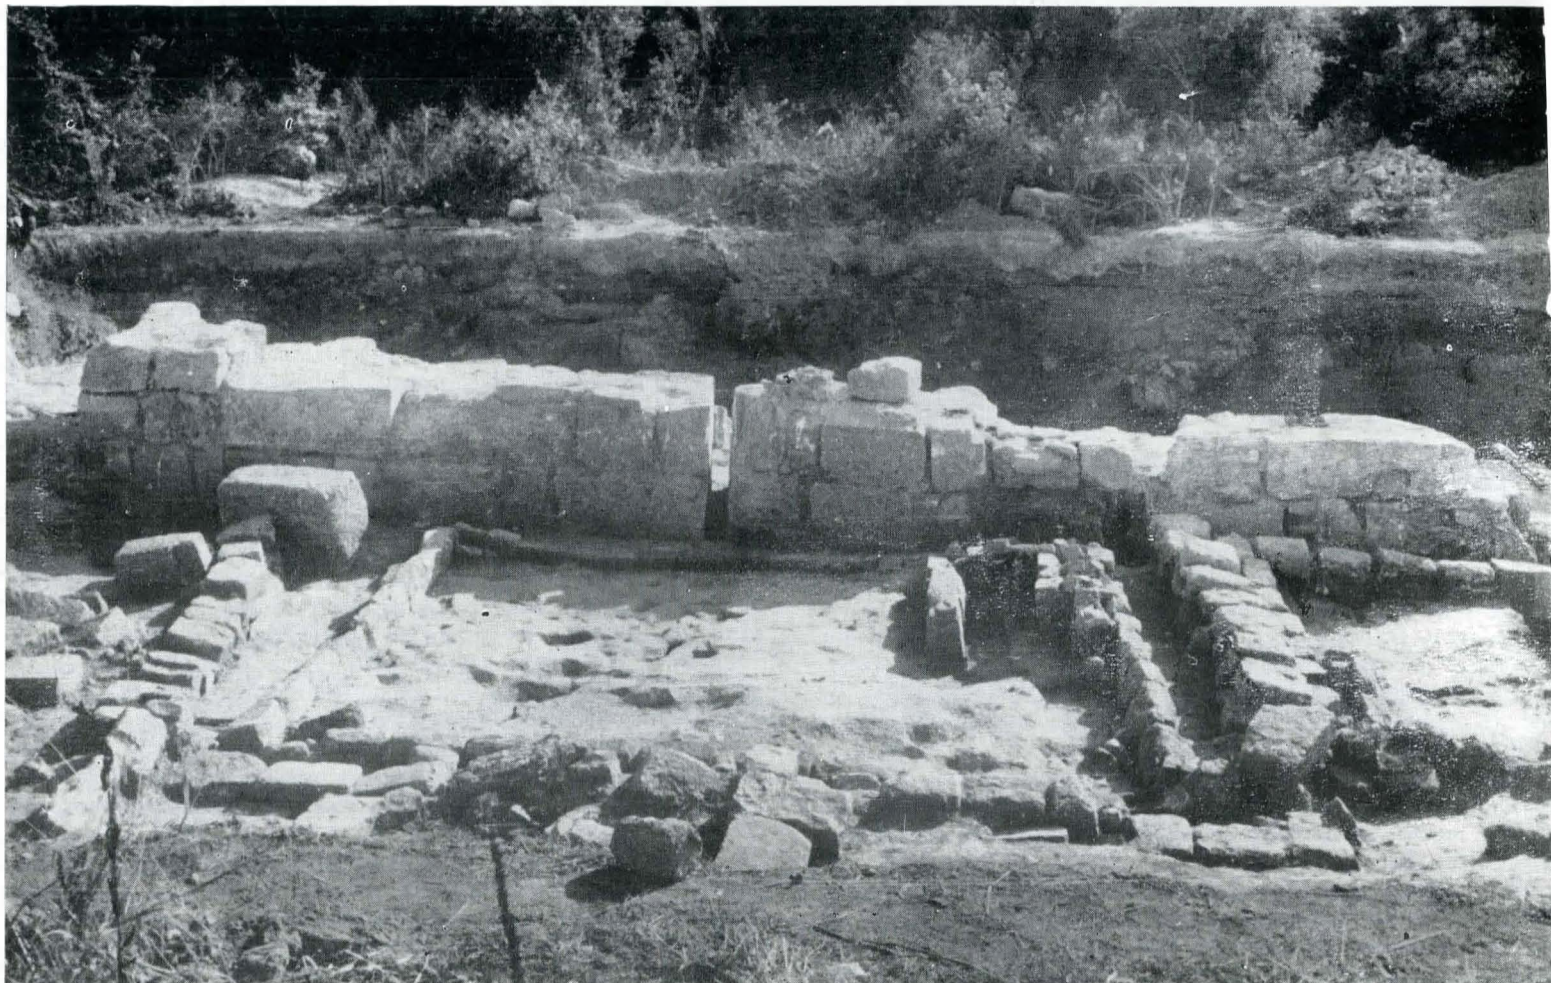
Fig. 1. Resturile unei locuințe de suprafață, avînd alături un atelier de prelucrat metale.

Prima deosebire constructivă între cele două tipuri de locuințe se manifestă prin apariția unor șiruri de pietre — în general blocuri ecarisate — la baza pereților locuințelor de suprafață¹⁰ (fig. 1,2).

dintr-un mic complex (fig. 1). Ea pare să fi aparținut unui meșteșugar care prelucra metale¹².

Deși, în linia mari, atelierul prezintă aceleași caracteristici constructive cu casele¹³, el se deosebește prin unele trăsături care în contextul acestei prezentări nu vor fi subliniate. În ceea ce privește locuința respectivă, ce ne interesează în primul rând, ea constituie o excepție prin faptul că este înconjurată pe trei laturi de către un „zid” compus din două rânduri de blocuri suprapuse (fig. 3). Este vorba de pietre mai mari decât cele folosite la baza pereților locuinței. Acest zid care înconjură locuința o și separa de atelier. Nu putem preciza cât era de înalt și care era destinația sa. Nu știm dacă mai avea vreun rând de blocuri sau partea de sus era din lemn. Asocierea între atelier și această casă înconjurată de un zid ne face să presupunem că spațiul închis din jurul casei putea folosi, eventual, la adăpostirea anumitor produse ale atelierului sau a materiei prime.

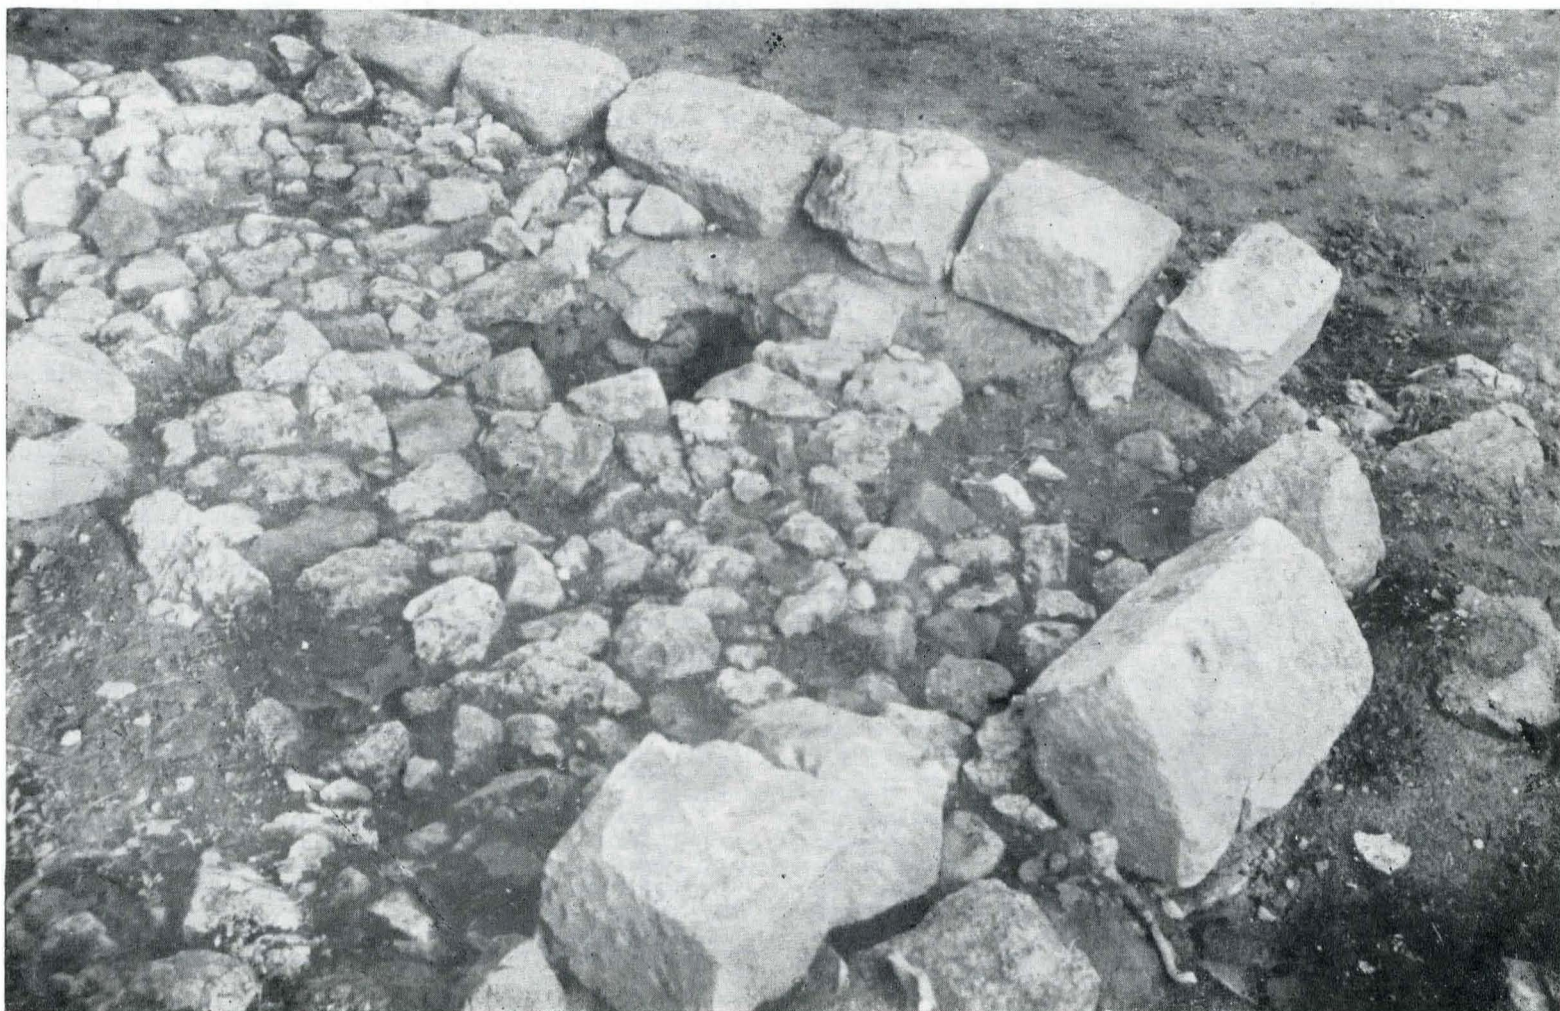
Fig. 2. O parte a unei locuințe cu blocurile de piatră constituind „fundația” și pietre mărunte așezate inițial sub podeaua de lut.

Din descoperirile făcute pînă acum se desprinde o singură excepție, în care lipitura s-a așezat peste un nivel de pietre, relativ mici și cu forme neregulate, care constituiau un „suport” pentru podea (fig. 2).

¹³ În fotografia de la fig. 2 nu se poate vedea decât o parte a atelierului, cealaltă fiind secționată anterior.

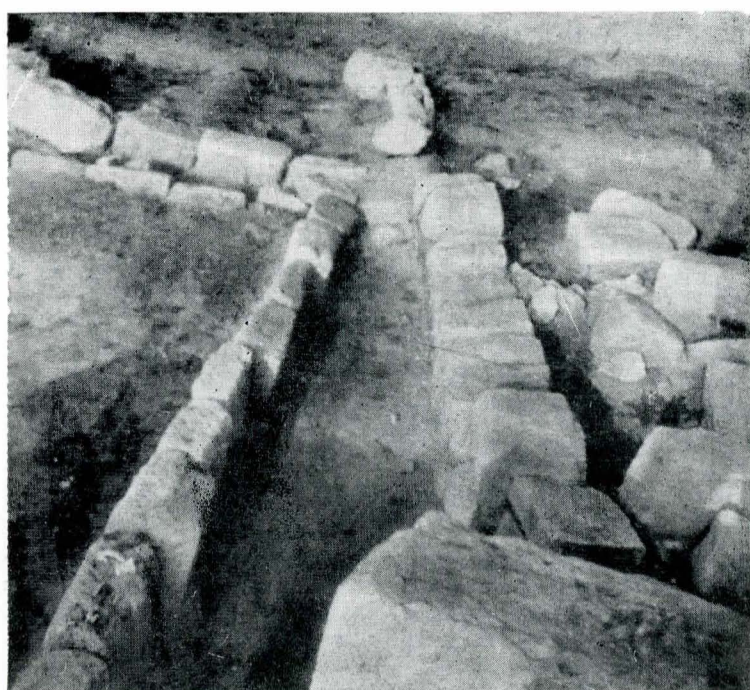
Fig. 3. Pietrele de „fundatie” ale locuinței (stînga) și ale atelierului (dreapta) de la fig. 1.
