# BISERICA DRUJEȘTI DIN CURTEA DE ARGÈȘ ÎN LUMINA CERCETĂRIILOR ARHEOLOGICE

SPIRIDON CRISTOCEA

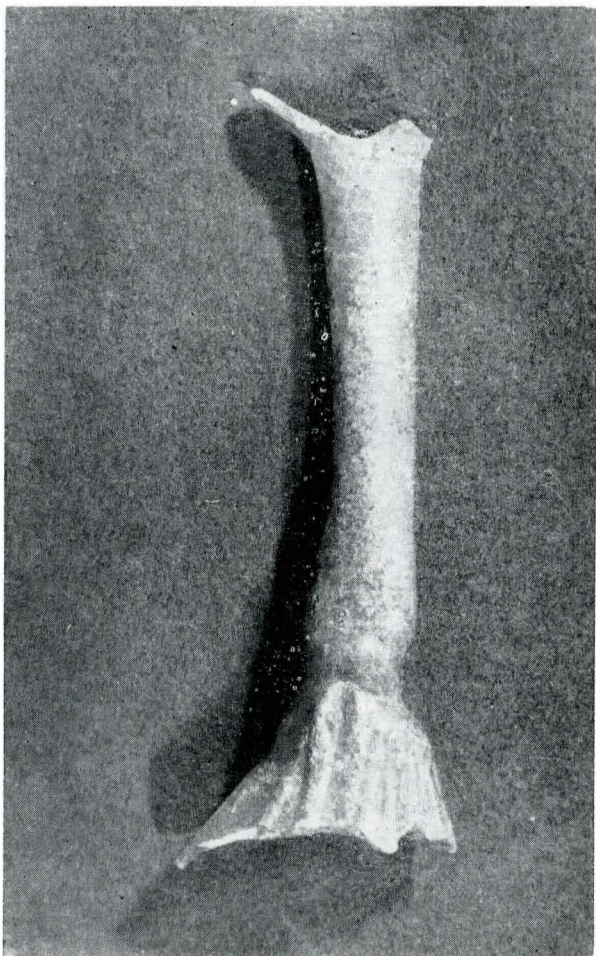
7

Fig. 7. Caseta nr. 1, fragment de vas funerar din sticlă, sec. XVI.

am găsit un fragment (gît) dintr-un vas de sticlă funerar din secolul al XVI-lea (fig. 7).

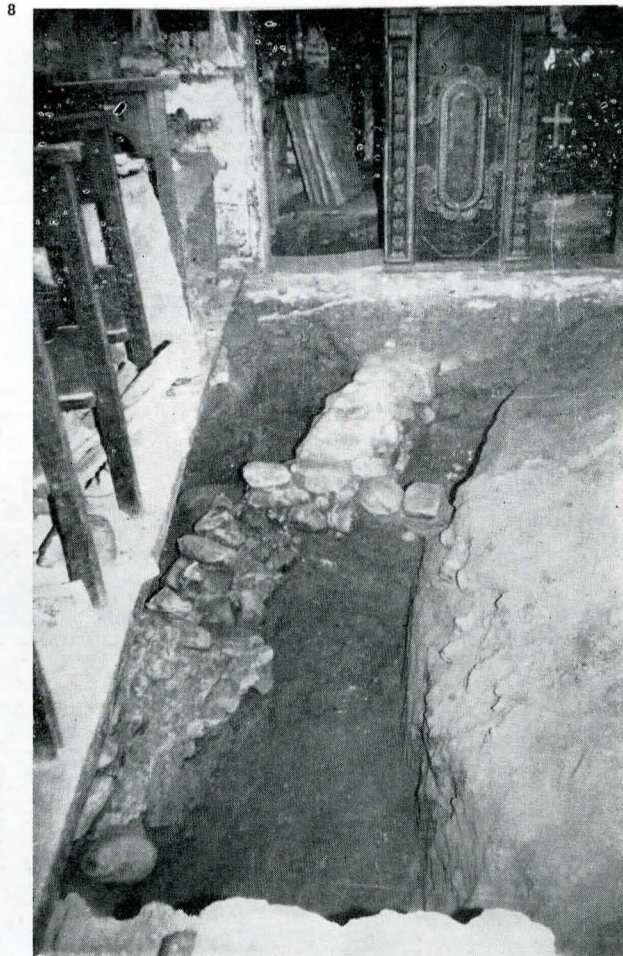
8

Fig. 8. Caseta nr. 2, fragment din fundația nordică a bisericii de lemn, sec. XVI.

În Caseta nr.2, trasată lîngă zidul de nord al naosului actual, am descoperit fundația vechii biserici peste care calcă parțial cea actuală (fig. 8). Aici am interceptat același nivel din bolovani, ca în Secțiunea 1, peste care se află pavimentul din cărămidă, cu dimensiunile 28×15×4 cm, găsit și lîngă vechea masă a altarului. Din nisipul de sub pavimentul de cărămidă am recuperat o monedă (3 groși) bătută de Ștefan Bathory, regele Poloniei. Anul imprimat pe monedă — 1591 — este, desigur, un defect de batere pentru că Ștefan Bathory a fost rege al Poloniei între 1575—1586<sup>14</sup>.

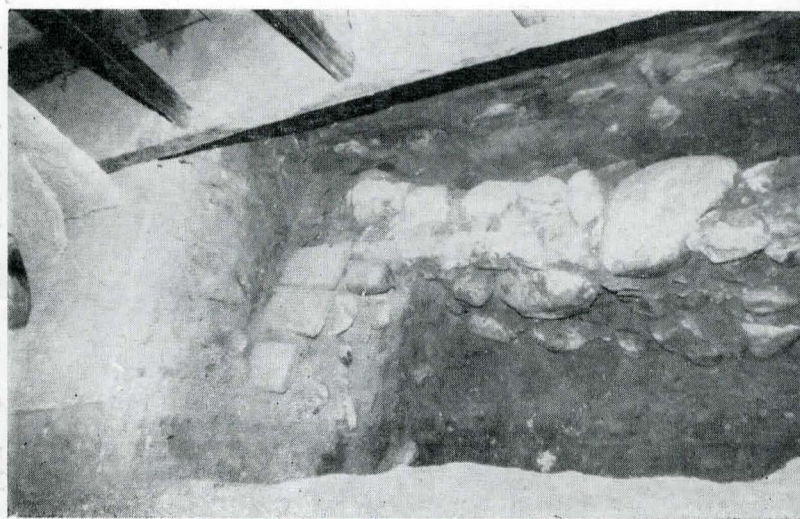
9

Fig. 9. Caseta nr. 3, fragment din fundația sudică a bisericii de lemn, sec. XVI.

Fundația vechii biserici a mai fost surprinsă în Casetele nr. 3 și 4 (fig. 9), unde am interceptat același rînd din bolovani de rîu, care nu depășește limitele vechii biserici, ce a servit ca suport pentru pardoseala din cărămidă a primului edificiu.

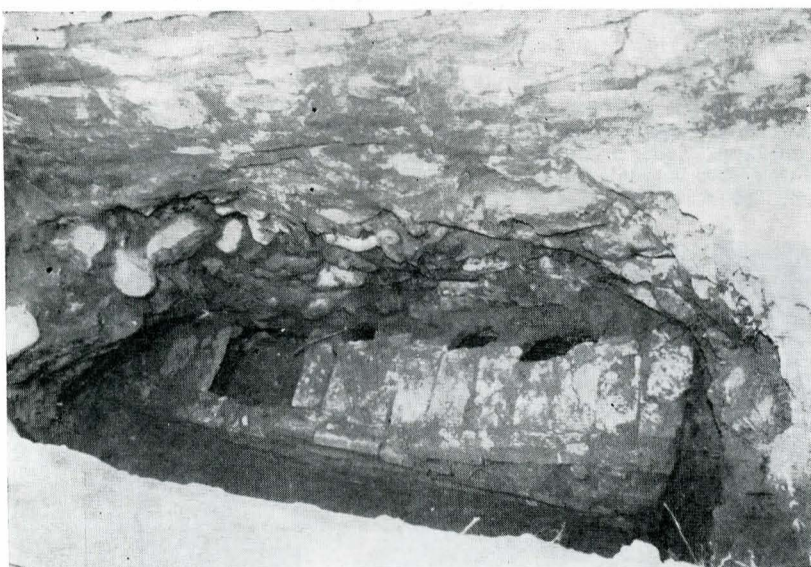
Fig. 11. Cripta nr. 2, înainte de cercetare

În partea de sud a pronaosului a fost descoperită, la  $-1,90$  m, Cripta nr. 2 (fig. 11) peste al cărei perete sudic calcă fundația de sud a actualei biserici. Cripta, cu lungimea de 2,15 m, lățimea de  $-0,70$  m și la picioare de 0,40 m, a fost construită în interior din cărămidă ( $27 \times 12,5 \times 4$  cm;  $27 \times 14,5 \times 4$  cm) dispusă pe lat, avînd bolta tot din cărămidă așezată în două ape. Cosciugul de lemn, de la care s-au recuperat cîteva cuie, a fost depus direct pe pămînt, fără să mai aibă un strat de mortar ca în Cripta nr.1. Fiind singura criptă neprofanată, scheletul a fost găsit în conexiune anatomică, însă, datorită secolelor scurse, multe oase erau putrezite astfel că nu s-a putut stabili după acest criteriu sexul. Mortul, un adult de circa 1,80 m înălțime, avea antebrațul

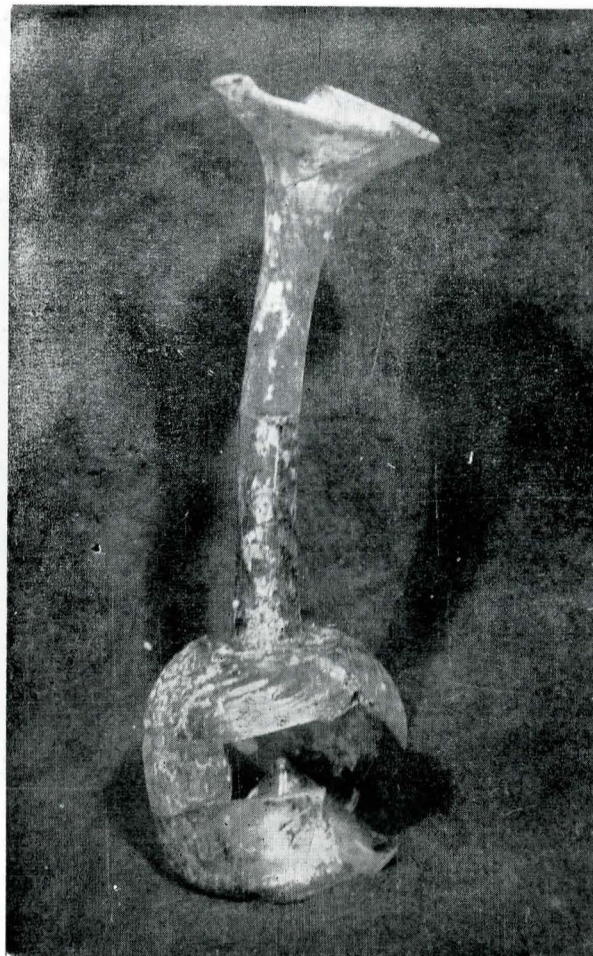
Fig. 10. Cripta nr. 1. Vas funerar din sticlă, sec. XVI.

laborator<sup>18</sup> a fost reconstituit un vas funerar din sticlă, transparent, de nuanță ușor verzuie (fig. 10). Înalt de 19,5 cm, vasul are corpul de formă sferică ușor înălțată ( $l=7$  cm,  $D=6,5$  cm), fundul concav, gâtul lung (11 cm) și subțire, puțin curbat, terminat cu o cupă ( $D=5,4$  cm), prevăzută cu un mic jgheab de scurgere a lichidului. Corpul vasului a fost decorat la suflare cu un motiv solar stilizat cu raze oblice ce pornesc de la îmbinarea acestuia cu gâtul, unde sînt mai adîncite, pierzîndu-se spre fundul lui. Prin analogie cu vasul funerar descoperit în Cripta nr. 2, datăm Cripta nr. 1 în a doua jumătate a secolului al XVI-lea.
