UN MONUMENT MEDIEVAL DIN SIBIU, ASTĂZI DISPĂRUT

arh. HERMANN FABINI

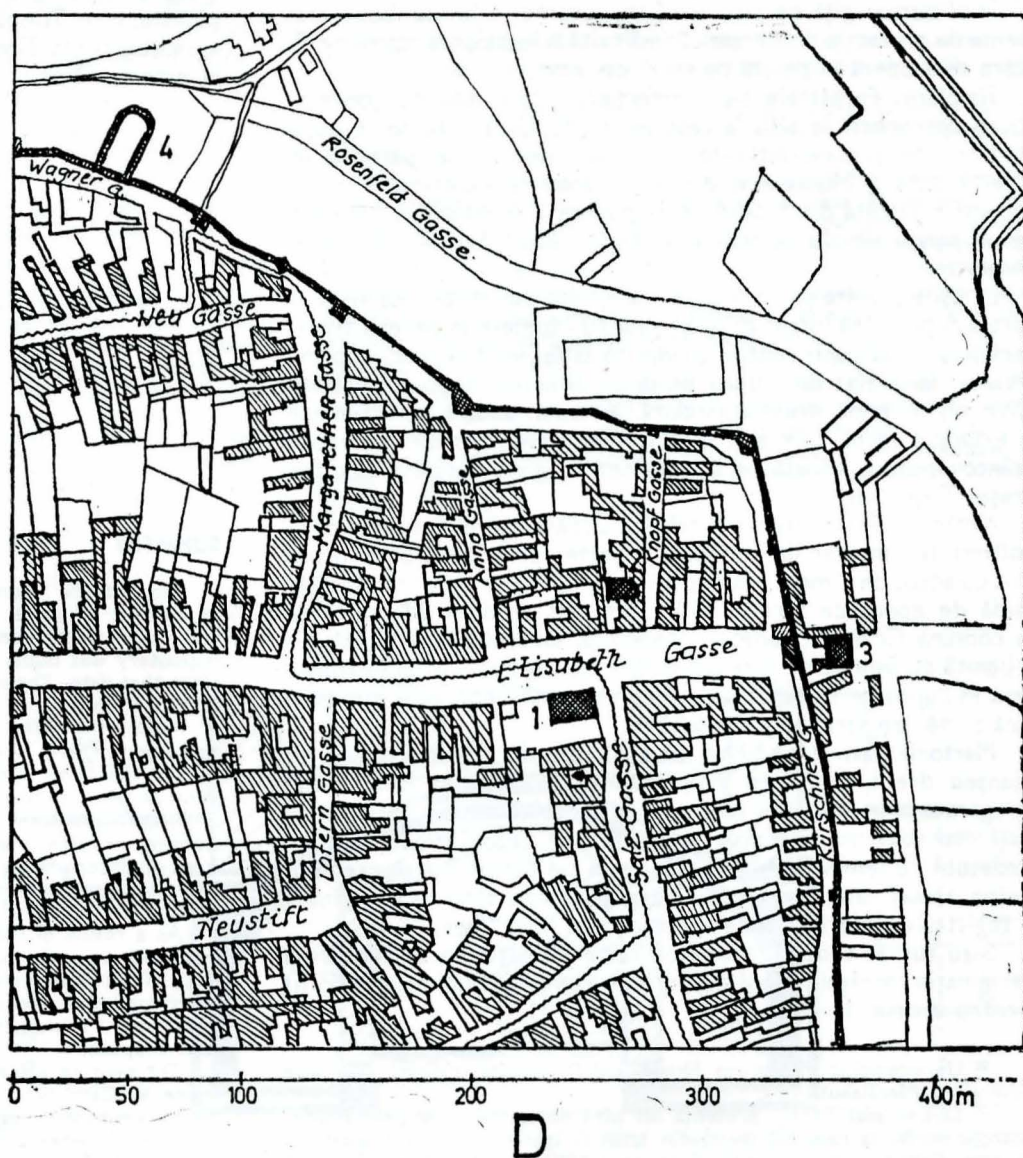
Fig. 1. Colțul de nord-est al orașului istoric Sibiu. Plan din 1875 completat de Johann Böbel cu zidurile orașului și monumente dispărute în sec. al XIX-lea.

1. Biserica Sf. Elisabeta, demolată în 1868.
2. Corul bisericii Mănăstirii călugărițelor franciscane.
3. Poarta Elisabeta, demolată 1855–1865.

Mănăstirea Franciscanilor s-a aflat la colțul străzilor Elisabeta (9 Mai) și Sării (Constituției) pe locul unde astăzi este o școală construită în stil neogotic. Mănăstirea a avut de suferit în urma incendiului din 1556, nefiind reconstruită după incendiu. Biserica mănăstirii, sau o parte din ea, s-a păstrat pînă în 1868 ca biserica Elisabeta (fig. 1), cînd s-a demolat³.

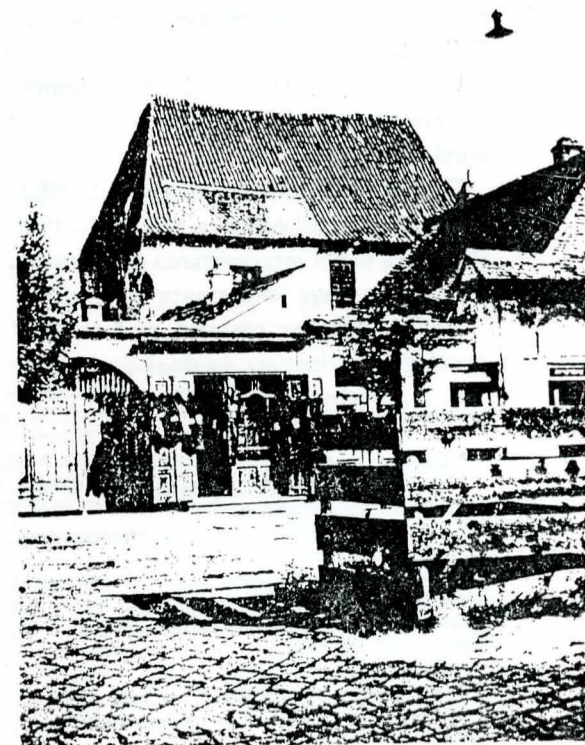
Fig. 3. Corul Mănăstirii cum arăta la începutul secolului nostru. Fotografie din colecția Secției de istorie a Muzeului Brukenthal.

Construcția se prezenta pînă în mai 1987 ca o casă cu demisol, parter, etaj și mansardă, situată în curtea imobilului de la nr. 75 din str. Elisabeta (9 Mai). Intrarea în casă se făcea sub un arc de cărămidă pe un palier de scară. Pe fațada de sud se putea citi data 1688 gravată în tencuială. Transformarea acoperișului în mansardă, luînd în considerație detaliile tehnice, a fost făcută în perioada interbelică, aspectul anterior acestei transformări fiind păstrat pe o fotografie din secolul trecut care arată un acoperiș cu pantă pronunțată și învelitoare de olane (fig. 3).

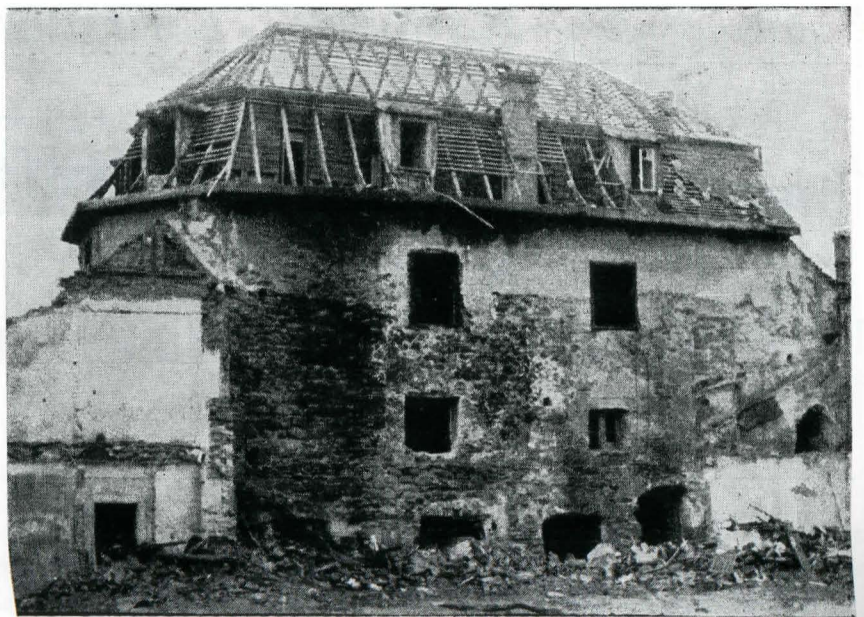
Fig. 5. Fațada de nord. Situația din mai 1987.

cat lipsa unor contraforturi pe fațada de nord. Pe această fațadă se puteau desluși trei pilaștri alipiți zidului și urmele unei ferestre gotice în extremitatea de vest a fațadei. Prezența acestei ferestre a condus la ipoteza că edificiul inițial a continuat înspre vest și, implicit, la necesitatea de a studia arheologic terenul în restul construcției gotice păstrate pînă în 1987. Lipsa contraforturilor pe fațada de nord indică, după părerea noastră, faptul că pe această latură se aflau construcțiile mănăstirii.
