În decursul celor peste patru decenii de activitate a șantierului arheologic de la Suceava, o seamă de monumente de cult, în ciuda certeii lor importanțe, au rămas, dintr-un motiv sau altul (de cele mai multe ori independente de posibilitățile de decizie ale conducerii șantierelor organizate în cuprinsul orașului), total necunoscute arheologilor. Chiar dacă tradiția istorică a conferit unor biserici calitatea de a se fi numărat printre cele mai vechi din Suceava — printre ele numărându-se Mirăuții și Biserica cu hramul «Adormirea Maicii Domnului» (ultima, cunoscută, chiar din documentele scrise medievale, sub numele de «Mănăstirea lui Iațco») — aceste monumente ale arhitecturii religioase românești medievale își păstrează, încă, secretele trecutului lor multi-secular, închise în pământul de sub iarba din jur sau sub lespezile pavimentelor interioare, pe care au îngenucheat zeci de generații. Abia în anii din urmă — și numai după depășirea unor obstacole al căror caracter obiectiv a fost cel puțin îndoielnic — s-a putut face un început fericit, prin organizarea cercetării arheologice la Biserica «Adormirea Maicii Domnului»¹.

Biserica „Adormirea Maicii Domnului” — Ițcanii Vechi (fot

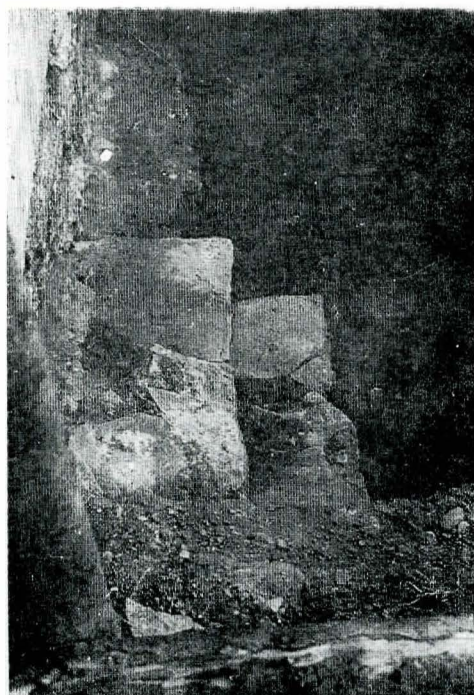
Capătul de vest al temeli-
ei de piatră din secolul al
XIV-lea (?).

Și totuși, la aceasta s-ar mai putea adăuga ceva, dar și acum se poate vorbi numai despre o probabilitate. Concret, este vorba de descoperirea — pe latura de nord a pronaosului (în exteriorul construcției actuale), și avînd exact lungimea acestui pronaos — a unui complex de zidărie. Lucrat din lespezi de piatră legate cu pămînt, zidul respectiv se adîncește foarte puțin față de nivelul de la care a fost săpat șanțul în care zidul a fost fundat (nu mai mult de 35—38 cm). La circa 40 cm de la talpa fundației, zidul înregistrează un decroș marcat cu acuratețe, partea conservată din zidul aflat deasupra acestui decroș avînd, cu oarecare îngăduință, aspectul unui parament exterior. Or, tocmai faptul că acest zid — care se încheie, în ambele lui capete, adică la est și vest, în formă de unghiuri bine modelate — coincide, în lungime, cu lungimea pronaosului — singura suprafață din întreaga

biserică, în care s-au descoperit resturile podelei de scîndură a primei biserici — ne determină să nu excludem eventualitatea ca zidul amintit să reprezinte temelia de piatră a acestei prime biserici cu același hram. În plus, dat fiind faptul că, în cuprinsul nivelării care separă podeaua de lemn de pavimentul de cărămidă din secolul al XVI-lea, nu s-au găsit nici cele mai vagi urme de moloz, care să provină de la demantelarea bisericii din secolul al XIV-lea, îndreptățește, credem, presupunerea că această primă construcție a fost lucrată numai din bîrne, sprijinite pe o temelie de piatră, temelie din care o parte s-a descoperit în exteriorul laturii de nord a pronaosului. În orice caz, pentru moment, aceasta este singura interpretare posibilă a celor două resturi arheologice amintite, precum și unica relație în care pot fi puse ele⁶. Cît privește planul ipotetic al acestei prime biserici de la « Adormirea Maicii Domnului », sîntem înclinați să credem că el era unul simplu, de biserică-sală, și aceasta deoarece, în cazul în care construcția ar fi beneficiat și de o prelungire spre est (naos sau altar), aceasta ar fi trebuit să se afle în cuprinsul naosului actualei biserici, și, oricum, nu ar fi putut scăpa observațiilor noastre.
