### Situl istoric

### Întemeierea și evoluția mănăstirii

## Chestiuni de conservare-restaurare

## OPȚIUNI ȘI VARIANTE DE RESTAURARE REIEȘITE DIN CERCETAREA ISTORICĂ PRELIMINARĂ

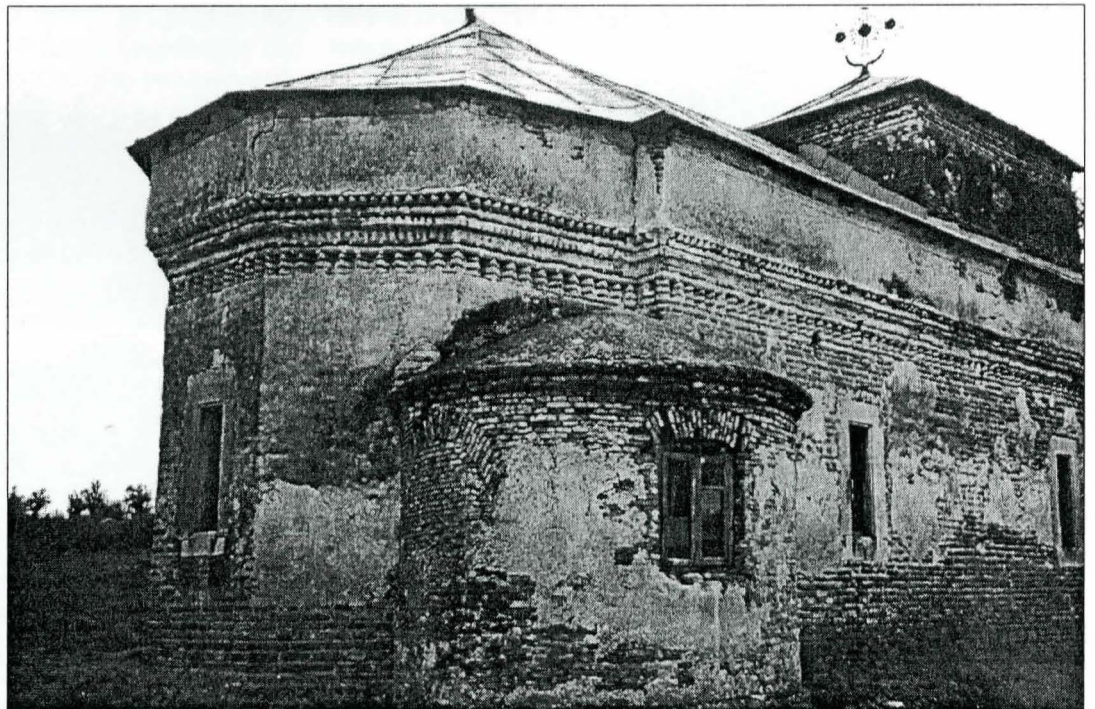
Vedere sud-vest

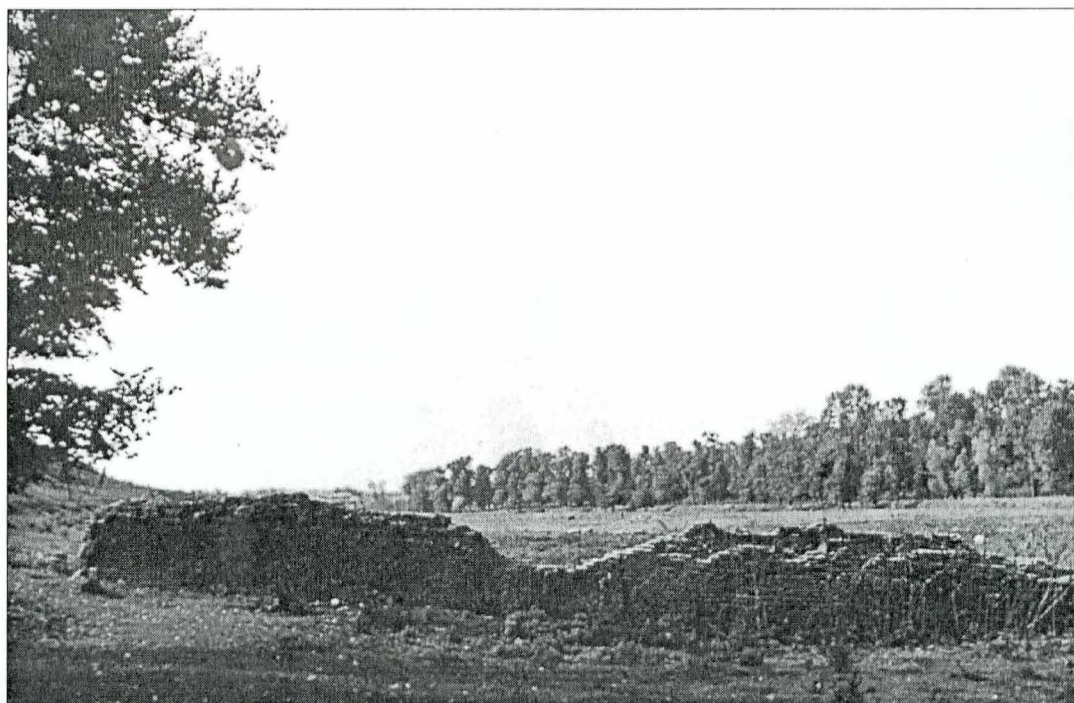
Rămășițele zidului de pe  
latura de nord a incintei
