Cercetările arheologice de la biserica Stelea din Tîrgoviște, începute în 1969 de Gabriel Mihăescu în colaborare cu Cristian Moisescu, și care au continuat din anul 1970 în legătură cu restaurarea întregului ansamblu monumental al fostei mănăstiri<sup>1</sup>, au urmărit atît problemele legate de ctitoria spătarului Stelea — „Stelea-Cupețul“ amintit în pisania bisericii ridicate de Vasile Lupu<sup>2</sup> — cît și cunoașterea, în succesivele etape de evoluție, a tuturor construcțiilor medievale din incinta fostei mănăstiri.

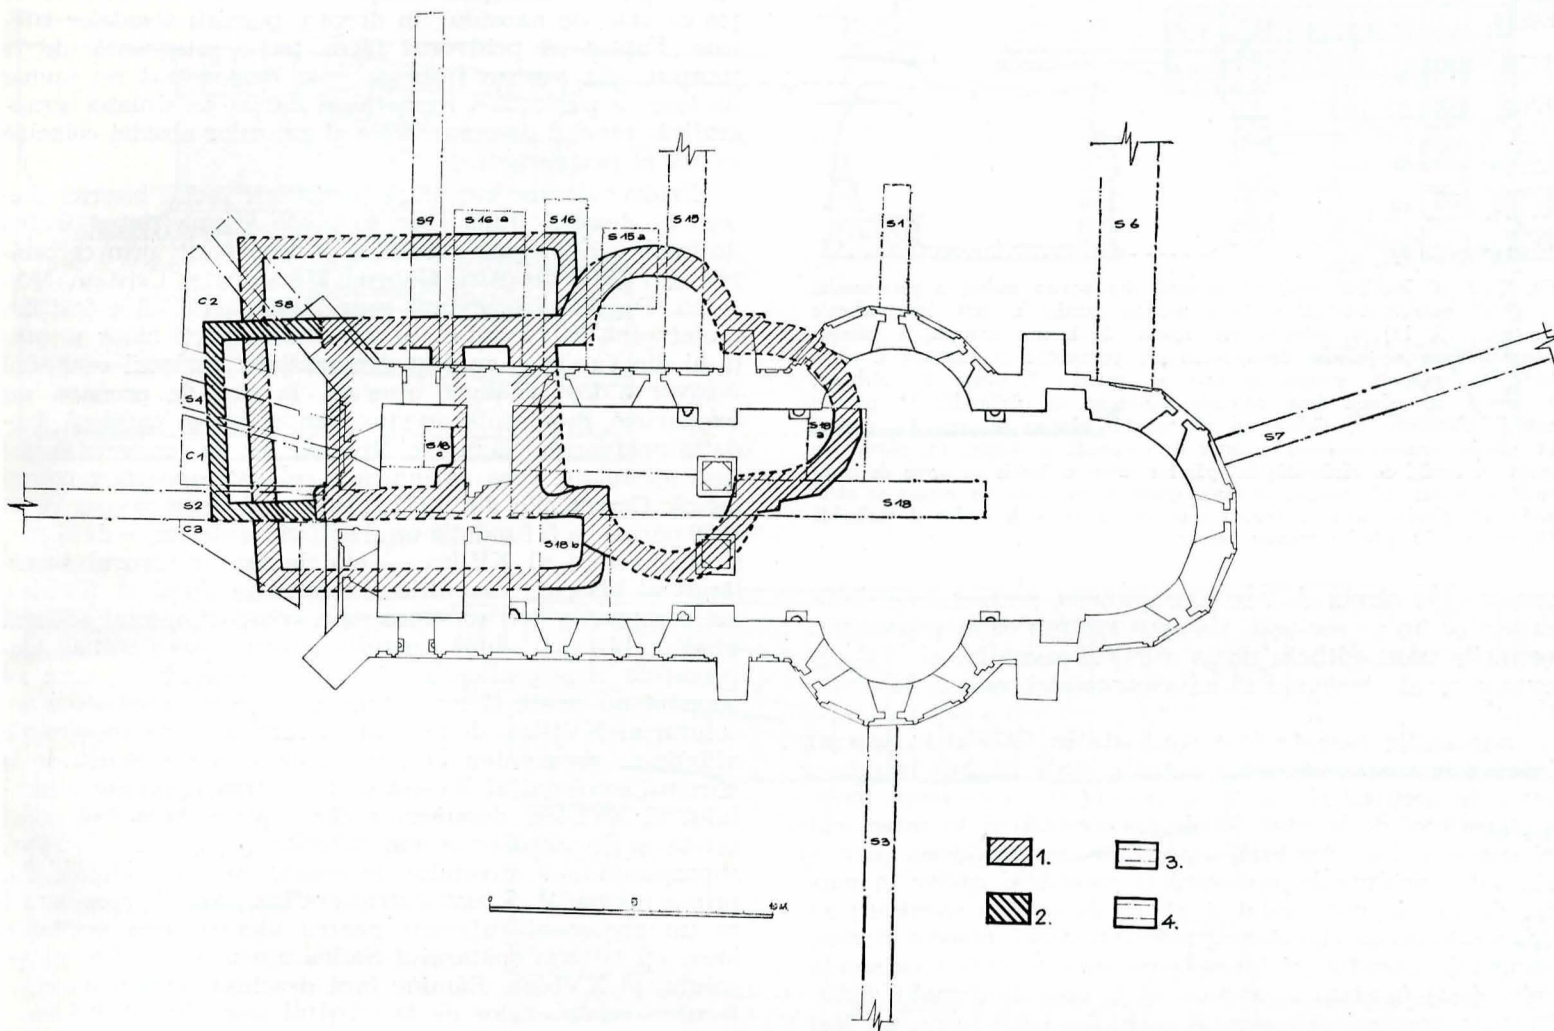
Fig. 1. Planul săpăturilor: 1. Fundațiile bisericii de la sfîrșitul sec. XVI. 2. Fundațiile exonartexutului adăugat. 3. Săpături 1970—1973. 4. Săpături 1969.

Vechea biserică avea un plan triconc, cu abside poligonale la exterior și circulare în interior. Numărul laturilor absidei altarului este probabil să fi fost șapte; au fost dezvelite patru laturi, ultima din ele fiind ușor asimetrică, deplasată spre nord față de axul longitudinal. Pentru absidele laterale ale naosului, numărul laturilor nu a putut fi cunoscut — absida sudică a putut fi doar parțial cercetată, iar din cea de nord se păstrează numai fundația, având un traseu circular și la exterior. Peretele despărțitor dintre naos și pronaos avea fundația lătită, în partea de est, cu circa 1 m. Pronaosul era aproape pătrat, lungimea sa fiind de circa 4,5 m, iar lățimea de aproape 5 m. Din fundația zidului său vestic nu s-a mai păstrat decât o porțiune mică de aproximativ  $0,45 \times 0,5$  m, în afara actualei biserici; zidul dinspre vest al acesteia a fost amplasat parțial deasupra vechii fundații, demantelând-o în cea mai mare parte<sup>6</sup>. Resturile de zidărie care au mai fost descoperite duc la ipoteza că pronaosul era alcătuit din două travee despărțite de un arc dublu: la circa 1,70 m de limita sa vestică se află o fundație transversală<sup>7</sup>, căreia

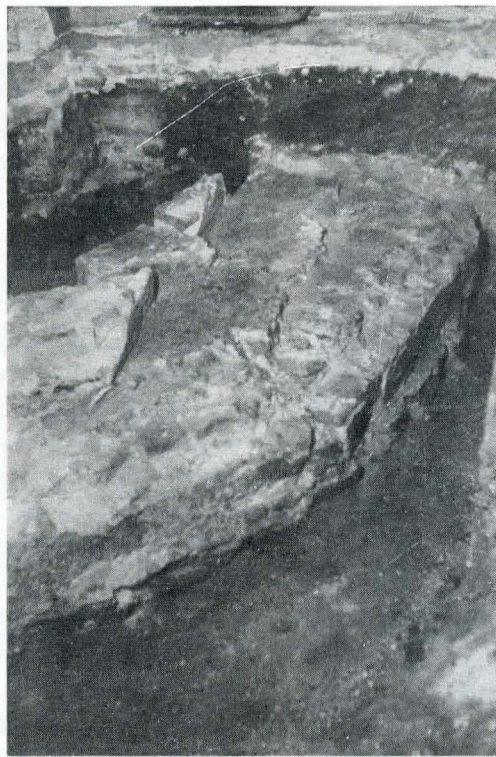
Fig. 6 Resturile absidei estice.

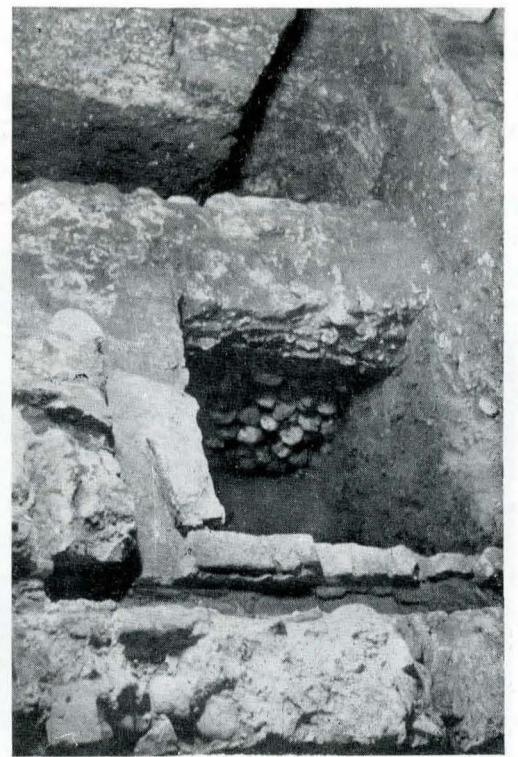
Fig. 7. Fundațiile laturii și absidei sudice a naosului și a pridvorului lărgit.

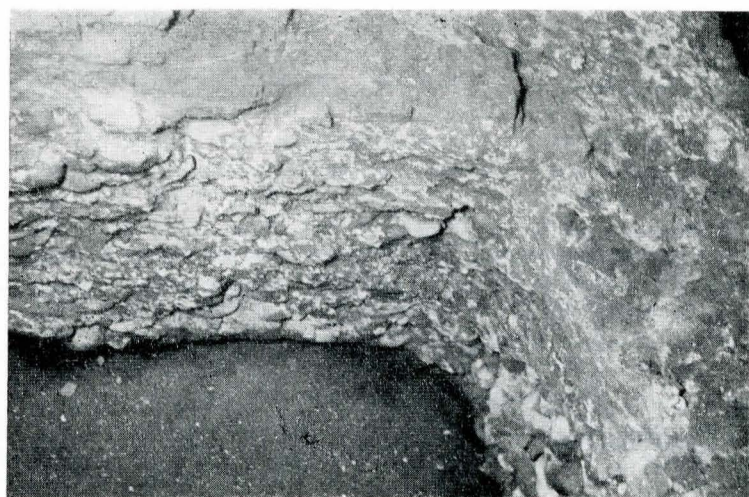
Fig. 9. Fundația absidei sudice și fundația pridvorului lărgit
