* Articolul reproduce textul comunicării: „Biserica lui Ștefan cel Mare din Războieni — monument comemorativ“, susținută la Sesiunea anuală de comunicări a DPCN, mai 1974.

Fig. 1. Planul bisericii din Războieni cu traseul secțiunilor arheologice.

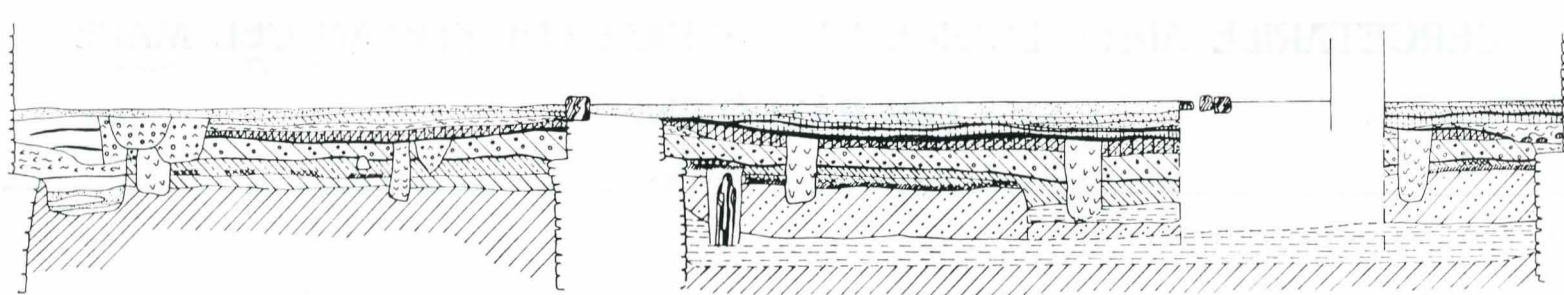
Fig. 2. Secțiunea longitudinală din naos, vedere dinspre vest.

1 — pământ galben viu; 2 — pământ castaniu-cenușiu; 3 — strat cu oseminte reînhumate; 4 — pământ gălbui-castaniu; 5 — arsură; 6 — cărbune; 7 — pământ cenușiu-gălbui; 8 — pământ castaniu-gălbui pigmentat cu cărbune și urme de cărămidă; la baza stratului, resturi de piatră spartă; 9 — pământ castaniu-roșcat puțin pigmentat cu urme de moloz; 10 — groapă par schelă; 11 — pământ cenușiu-castaniu compact, ușor pigmentat cu urme de moloz; 12 — pământ cenușiu deschis compact; 13 — pământ cenușiu granulos cu urme de moloz; 14 — mortar; 15 — moloz, cărămidă spartă; 16 — nisip, umplutură sub podea scinduri; 17 umplutură din gropi târzii; 18 — lemn.

În naos și altar s-au putut observa anumite particularități ale ridicării acestei biserici. În lungul suprafeței rezervate altarului și naosului fusese săpată anterior o groapă lungă de circa 10,50 m lată de circa 3,50 m și adîncă de 1—1,20 m. Limita vestică a acestei gropi nu depășește limita vestică a naosului³. Pe fundul acestei gropi au fost

depuse fără vreo ordine, în diferite direcții, oseminte reînhumate, într-un strat a cărui grosime ajunge la 0,35—0,40 m; deasupra osemintelor a fost așternut un strat de pămînt gălbui castaniu, strat în care au fost găsite și cîteva oase, astupînd groapa pînă la nivelul înconjurător. Deasupra stratului menționat se află un strat subțire, aproape continuu, de arsură. El este străbătut de un par, gros de circa 0,20—0,30 m, înfipt foarte adînc; apropierea acestuia de fundația zidului de vest al naosului (marginea la 0,30—0,35 m) și poziția stratigrafică anterioară construcției și primului strat de nivelare, arată că nu este vorba de resturile unui stîlp de schelă ci, probabil, de o amenajare legată de lucrări premergătoare construcției.

În partea de est a naosului, de la o distanță de circa 2 m de tîmplă, s-au putut observa resturile unei alte gropi ce pornește de deasupra urmelor de arsură de peste pămîntul ce acoperă stratul gros de oseminte reînhumate; această groapă, adîncă de numai 0,50 m avea pe fund, deasupra unor resturi de scîndură, alte oase reînhumate, așezate de asemenea fără vreo ordine. Există așadar în această zonă două straturi distincte de oseminte reînhumate.

Zidurile lăcașului sînt ulterioare acestor straturi. Între rosturile pietrelor din fundație se află și cîteva fragmente de oase. Că biserica este ulterioară atît față de groapa mare cu oseminte, cît și față de stratul osemintelor de deasupra este evident și stratigrafic. Și în naos ca și în pronaos, deasupra nivelului de construcție, se află straturi de pămînt de nivelare separate de straturi foarte subțiri de mortar.

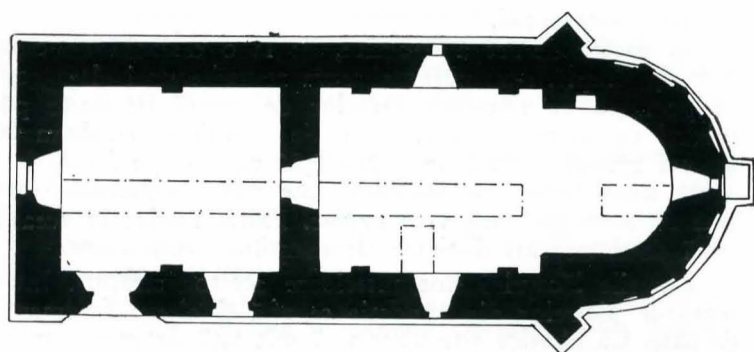
Săpăturile au constatat dintr-o secțiune lată de 1 m, la sud de axul longitudinal al bisericii, străbătînd pronaosul, naosul și partea de est a altarului, la care s-a adăugat o casetă în partea de sud a naosului, la vest de axul ferestrei.
