CONSOLIDAREA, CONSERVAREA ȘI VALORIFICAREA COMPLEXULUI ARHEOLOGIC SARMIZEGETUSA — GRĂDIȘTEA MUNCCELULUI

O acțiune în plină desfășurare

Arh. CRISTIAN CĂLINESCU

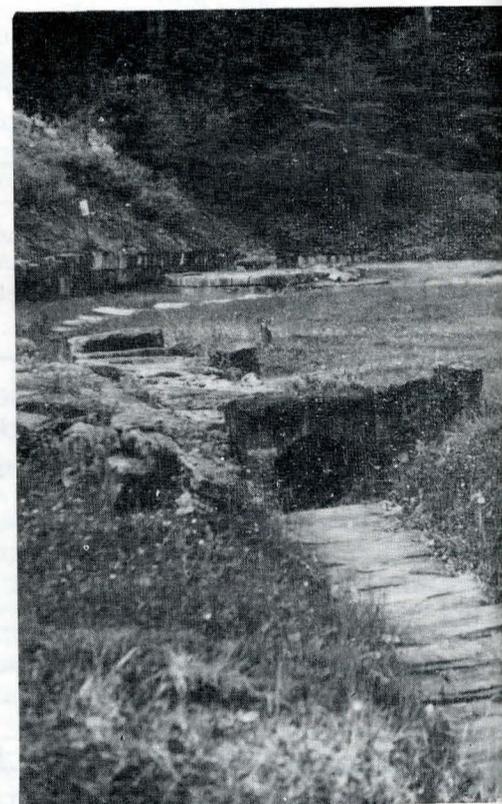
Fig. 10. Traversarea Canalului antic pe sub capătul Piațetei.

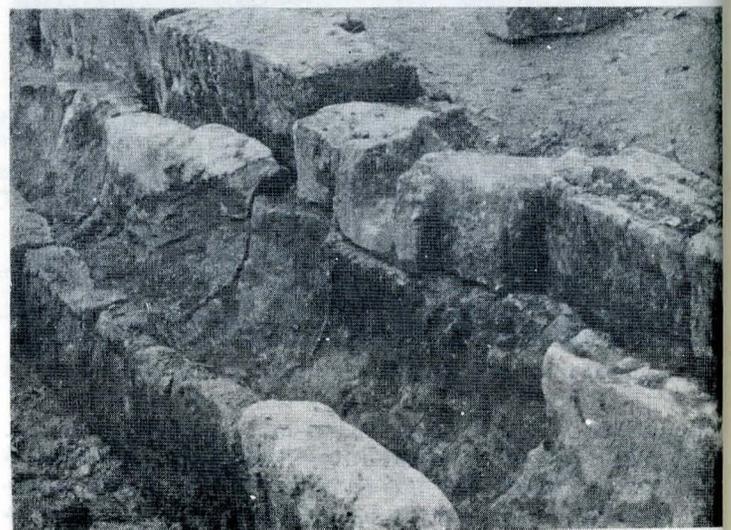
Fig. 18. Juncțiunea blocului-lighean cu Canalul antic.

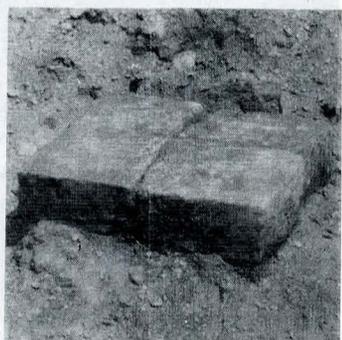
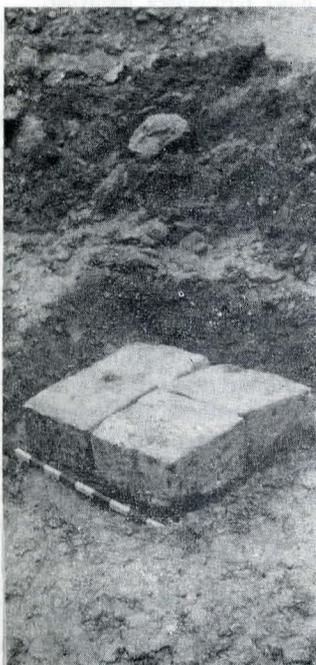
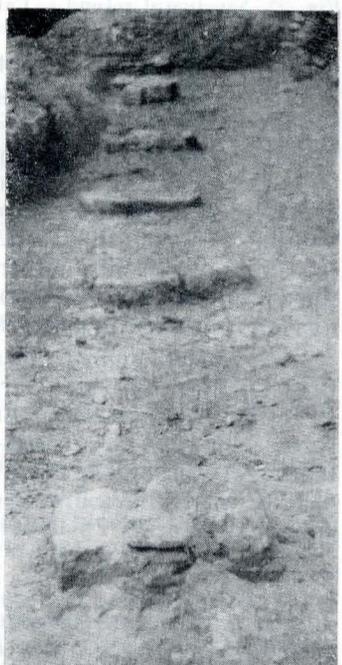
Fig. 19. Aspecte ale aliniamentului nou descoperit sub Sanctuarul mare de calcar.

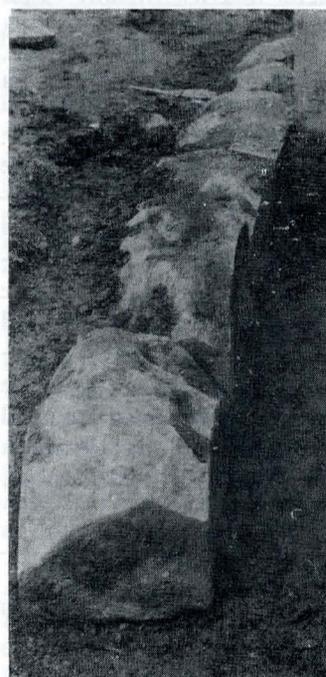
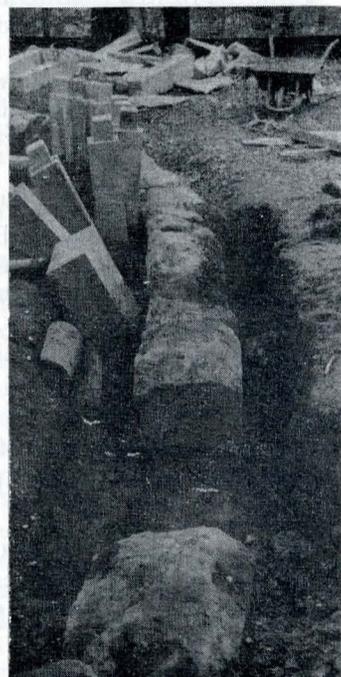
Fig. 20. Sanctuarul mare — Calendar. Blocuri de andezit din cercul mare, găsite îngropate, în timpul lucrărilor.

(fig. 20). A doua problemă de rezolvat era de a releva compoziția integrală a elementelor monumentului arătînd, pe lângă elementele din andezit ale cercului mare și pragurile interioare din calcar, și elementele cercului și potcoavei din stâlpi de lemn ale căror urme se aflau în pămînt. Nu mai puțin important, pentru noi, era și găsirea unui mod corespunzător de a exprima volumetric, în spațiu, aceste urme.

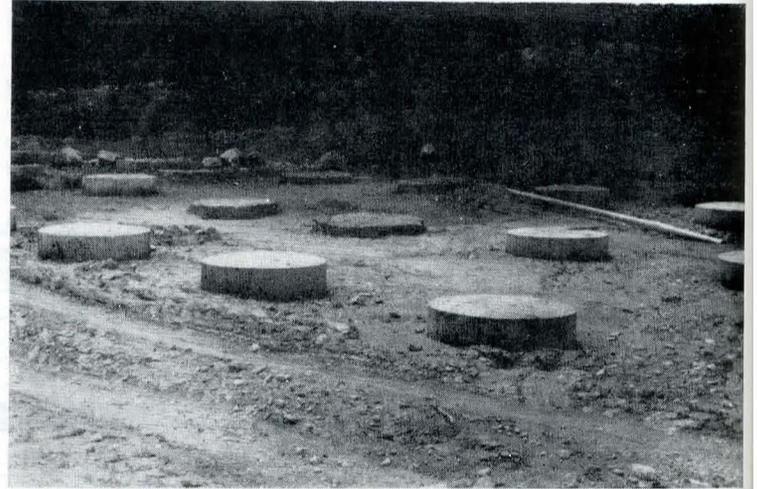
Fig. 29. Replici plantate la Sanctuarul mic de calcar.

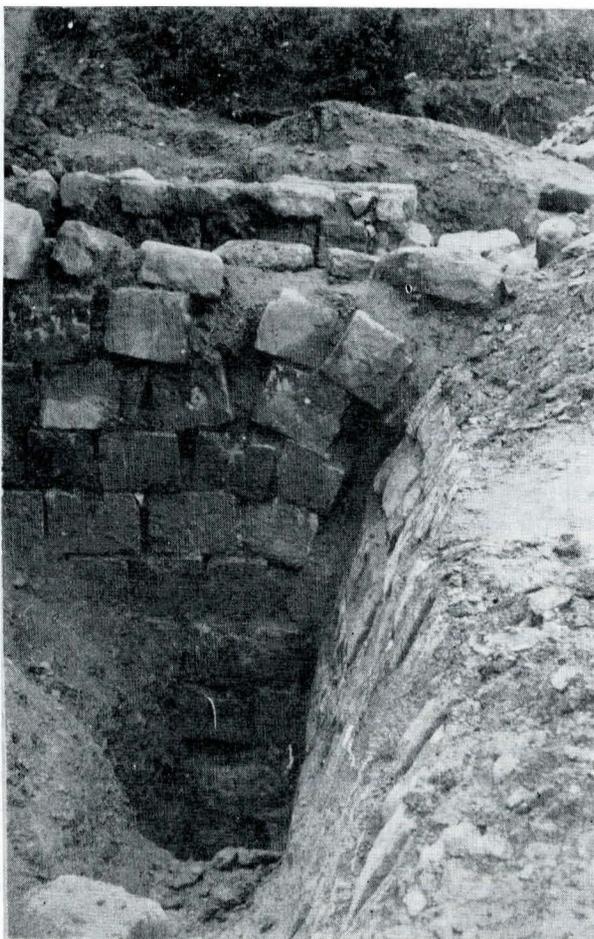
Fig. 32. Zidul turnului nou descoperit, cu blocurile alunate spre vale.
