Ceea ce numim astăzi Complexul Stelea, reprezintă o zonă de construcții ridicate pe parcursul aproape a patru veacuri, ultima, considerată cronologic, fiind ctitoria din 1645 a lui Vasile Lupu¹. Acum, după șaisprezece ani de când spațiul cercetătorului a pătruns pentru prima oară în pământul îngrădit de vremuri în jurul acestei biserici², știm că și mănăstirea lui Stelea Cupețul³ este posterioară altor construcții, de caractere diferite, care au funcționat în zonă înaintea apariției aici a oricărui așezământ mănăstiresc, începând din perioada cea mai veche de existență, cunoscută pînă astăzi, a orașului medieval Tîrgoviște⁴.

Mărginit pe o latură de fosta Cale Domnească (azi: str. N. Bălcescu) — vechea axă de compoziție planimetrică a localității —, el se găsește la 150 m sud-est de Curtea Domnească și la 200 m nord de ansamblul fostei Mitropolii (fig. 1).

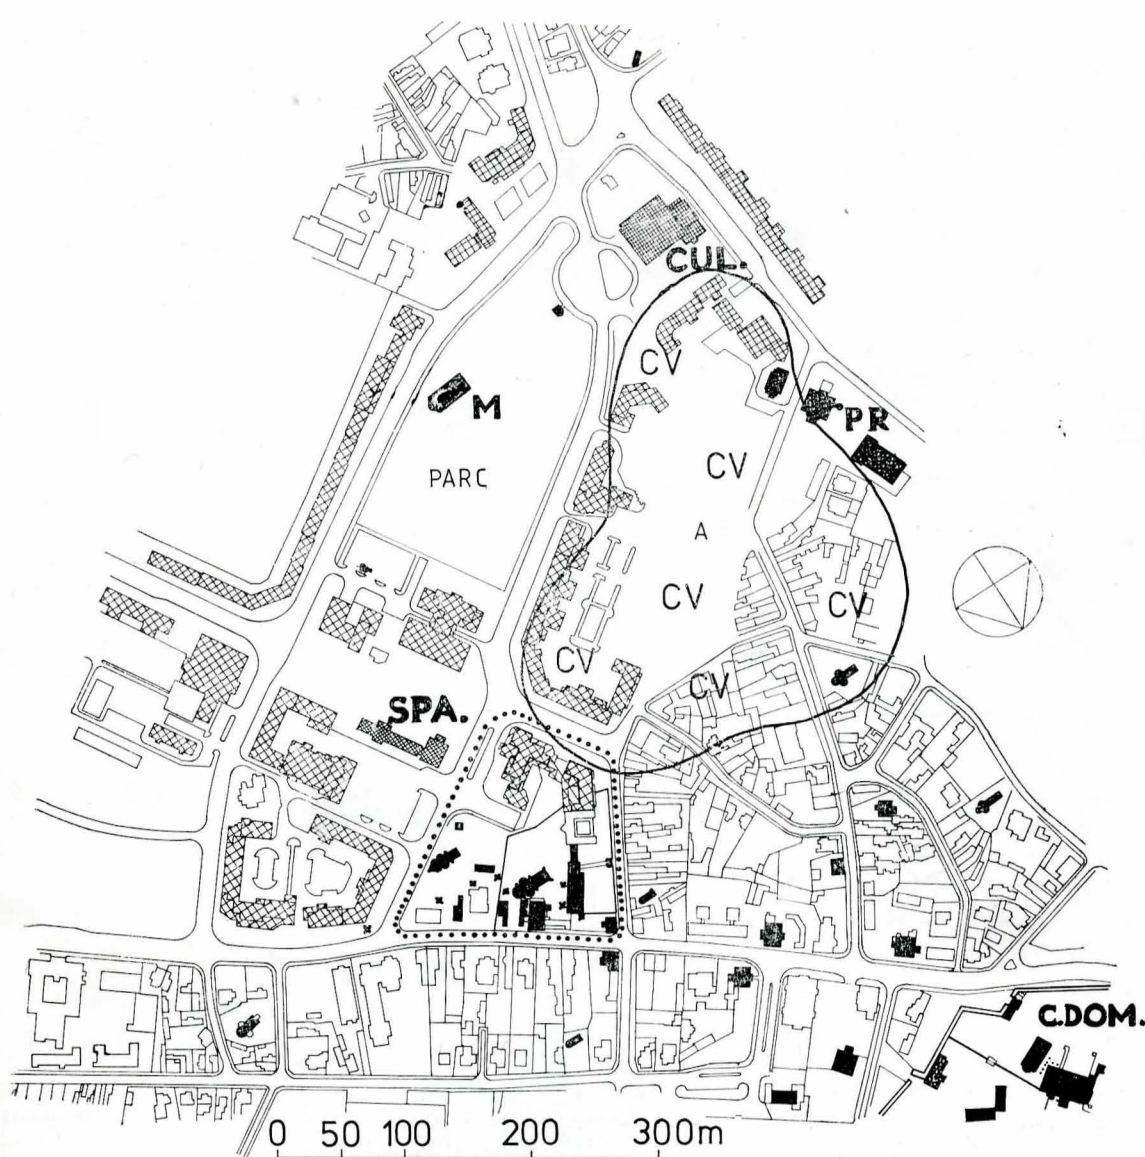
1. Planul de situație al zonei centrale a municipiului Tîrgoviște. Conturat cu linie punctată: Complexul istorico-arhitectural Stelea; C.DOM=Curtea Domnească; M = Biserica Mitropoliei (refăcută de arh. A. Lecomte du Noüy); SPA = Sediul Consiliului Popular Județean; CUL = Casa de Cultură a Sindicatelor; PR = Primăria; cu linie continuă este conturată zona centrului vechi; cu negru sint reprezentate principalele monumente, hașura dublă = construcțiile centrului nou.

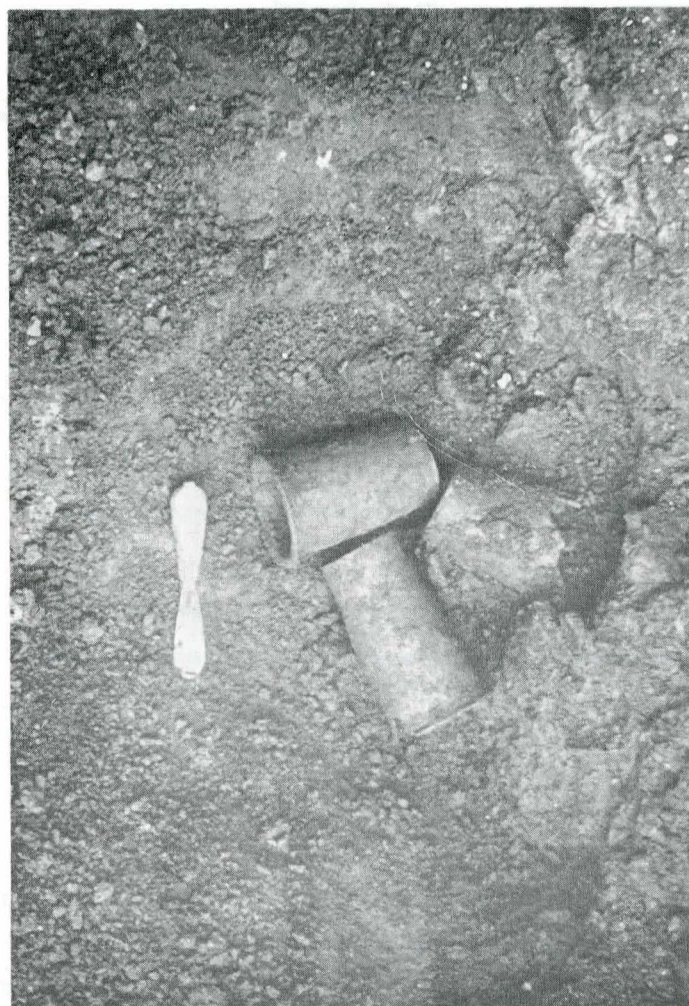
5. O locuință din veacul al XIV-lea cu o parte a sobei din cahle-oaia prăbușită (sectorul de nord-vest al zonei Stelea).

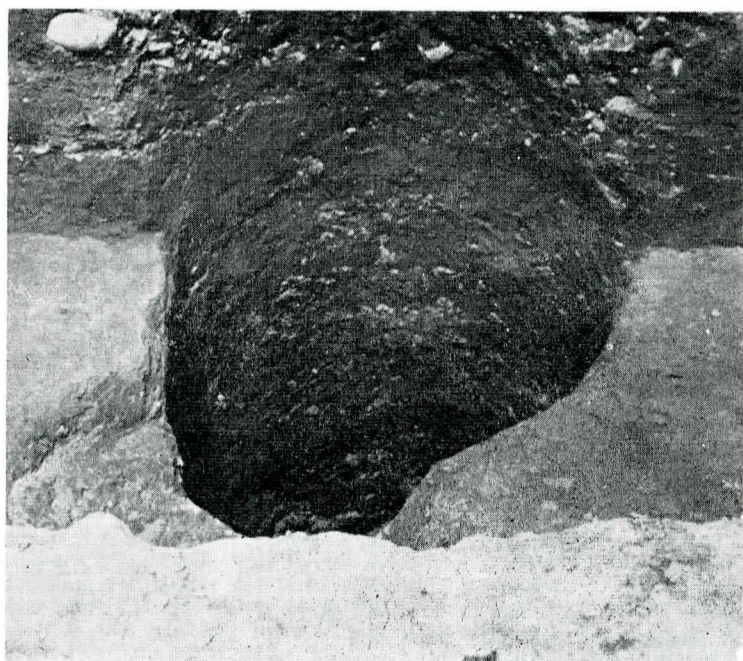
6. Vedere a fântinii unei locuințe din veacul al XIV-lea, în sectorul de NV al incintei

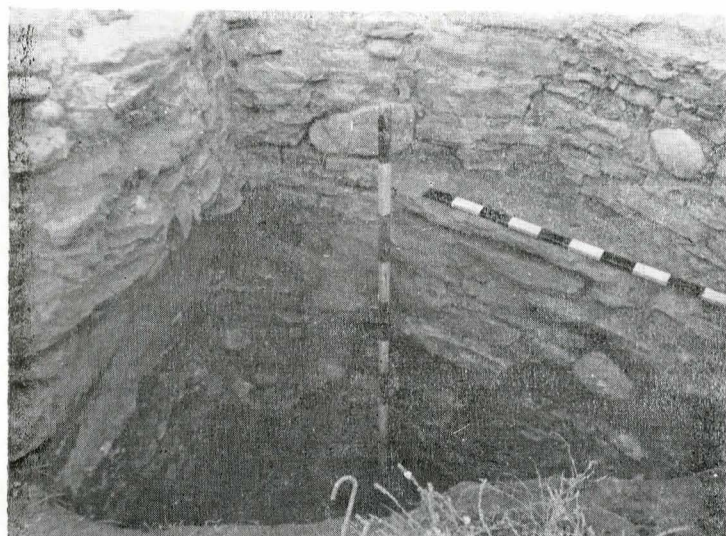
9. Fragment din peretele sudic (cu pornirea absidei) al naosului și contrafortul aflat în dreptul zidului despărțitor dintre naos și pronaos, al bisericii cu elemente moldovenești din veacul al XV-lea

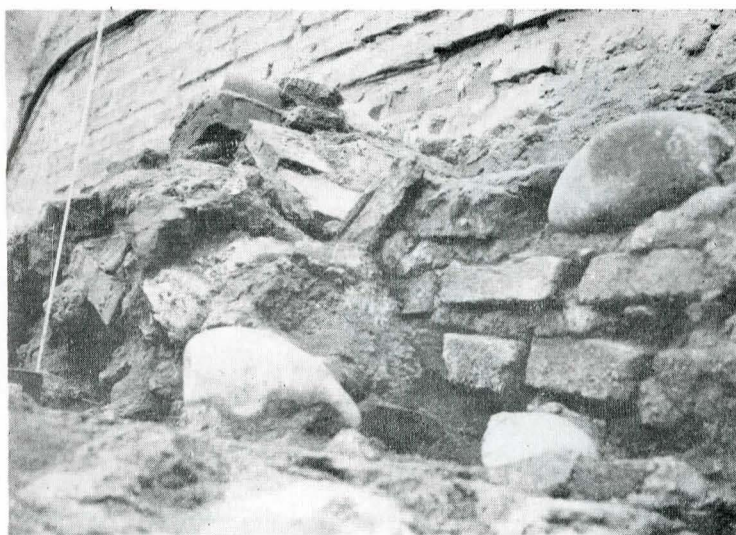
12. Nașterile bolților care acopereau primele două deschideri din spre răsărit ale casei din veacul XV

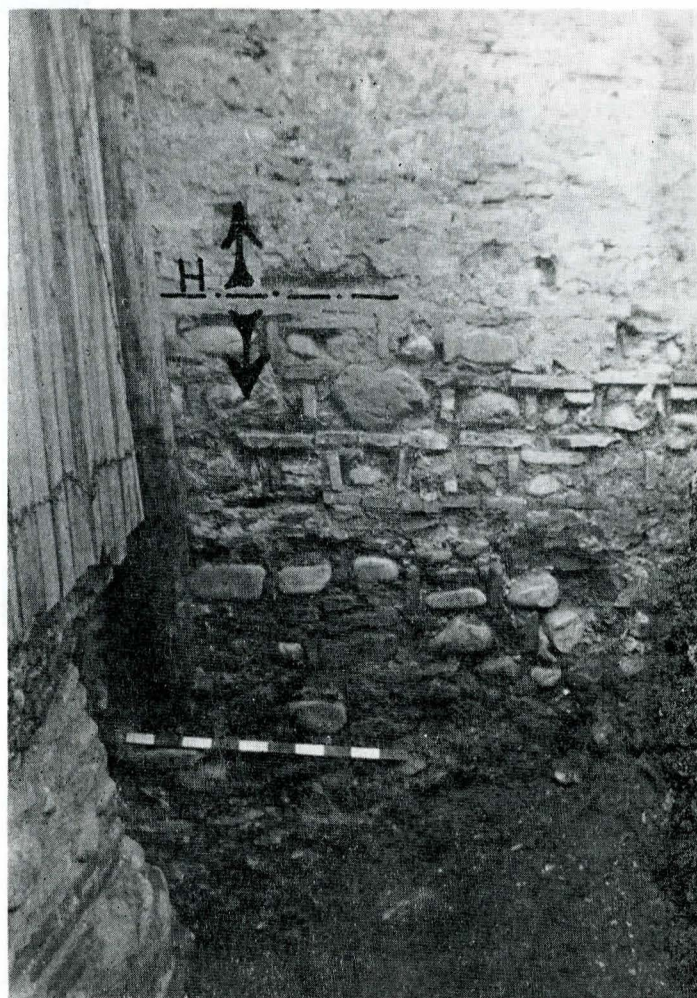
14. Vedere exterioră a peretelui de la capătul de nord al casei boltite din veacul al XV-lea (de la linia notată H în sus, zidul a fost refăcut în etapa 1640–1645)

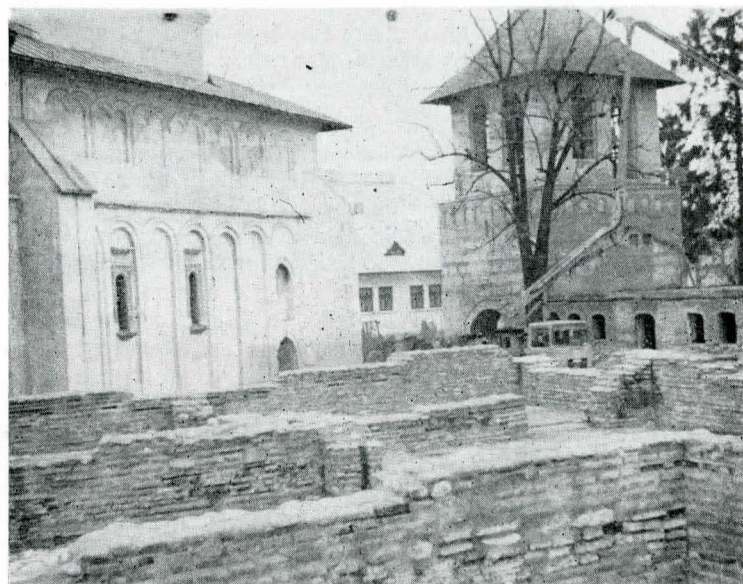
21. Vedere din timpul lucrărilor de restaurare, primăvara anului 1983. În prim plan se vede, parțial, nivelul superior al casei Nifon, cu zidurile păstrate până la cota de cca 1 m; în stînga: biserica lui Vasile Lupu; în spate: turnul de intrare din veacul al XVI-lea

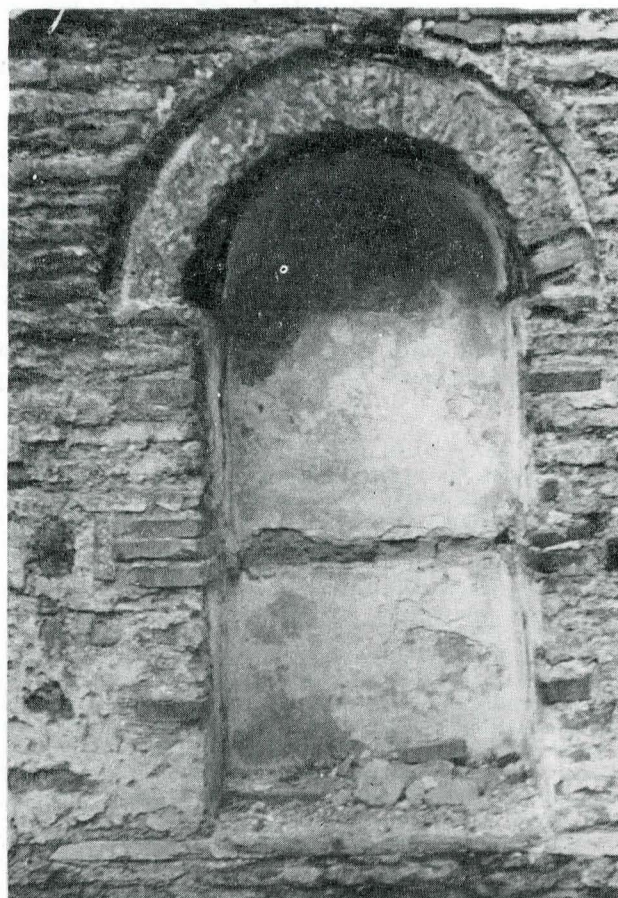
27. Casa din veacul al XVII-lea (firidă). Se văd: raftul de lemn de la partea inferioară și lăcașurile celorlalte două rafturi. Firidele au fost prevăzute cîte una la fiecare cameră, pentru a servi ca dulapuri înzidite

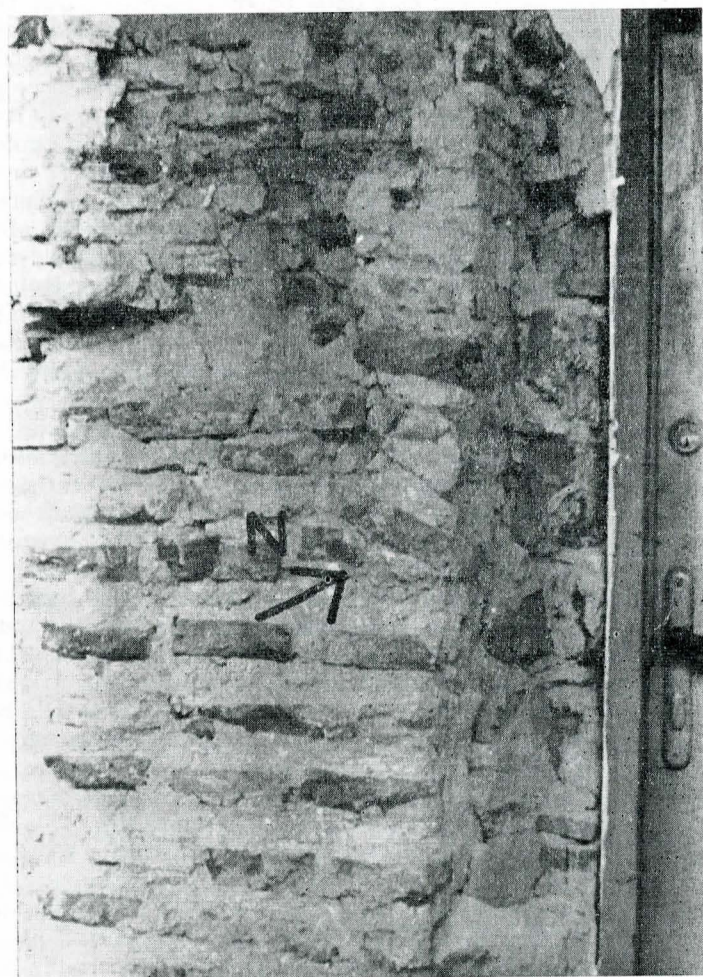
29. Nașterea arcului unei uși exterioare, pe fațada est

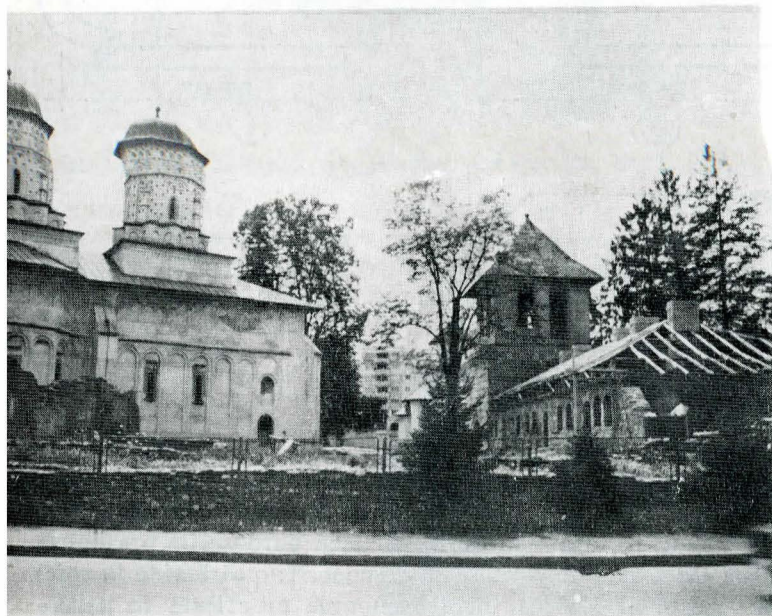
36. Printre Biserica Stelea, turnul de intrare și Muzeul proiectat de N. Ghika-Budești se vede construcția nouă a blocului C6 din zona centrală. Prezența lui nu distonează cu ansamblul arhitectural-istoric.
