Biserica de lemn „Buna Vestire” din Pogreț-Corbasca a stat în atenția specialiștilor atît pentru arhitectura interesantă cît și pentru vechimea ei, fiind declarată monument istoric. Asupra acestui monument arhitectural, Ioan Frăsinescu făcea următoarele aprecieri: „Pridvorul de la intrare preluat din arhitectura caselor țărănești din zonă, evazarea streșinei în zona pridvorului, sistemul ingenios de tratare a bolților de lemn cu nervuri în torsadă și rozetele sculptate ce constituie cheia bolții, cît și elementele de mobilier reprezentate prin catapețasmă, strane etc. fac ca acest monument să fie edificilor pentru cel ce studiază arhitectura construcțiilor de lemn din perioada 1700—1800”⁵.

Biserica de lemn monument de arhitectură „Sf. Nicolae“

Biserica de care ne vom ocupa în continuare este cea cu hramul „Sf. Mihail și Gavril“, construită din lemn, înainte de anul 1796, după cum arăta vâleatul de pe icoana hramului.

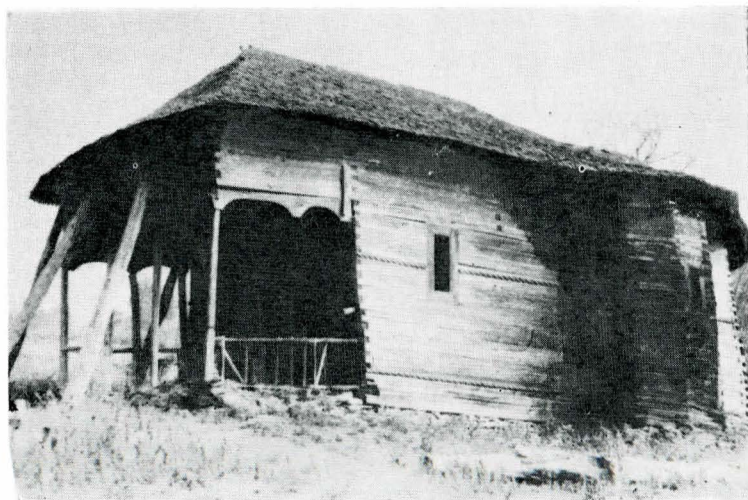
Biserica de lemn din Pogreț—Corbasca înainte de demolară din 1968, vedere din sud-vest.

Cu fondurile Episcopiei Romanului și Hușilor și sub directă supraveghere a fostei Direcții a Monumentelor Istorice, în anul 1968 s-a desfășurat campania de refacere a bisericii din Poglet. Construcția a fost demolată și s-a trecut la reconstrucția ei din temelii¹¹. La această mare lucrare au contribuit în mod special meșteri lemnari aduși din localitatea Berzunți, vestiți prin măiestria lor de a sculpta în lemn. Elementele de sculptură artistică au fost executate sub îndrumarea competentă a profesorului Alexandru Huțanu de la Școala populară de artă din Bacău.

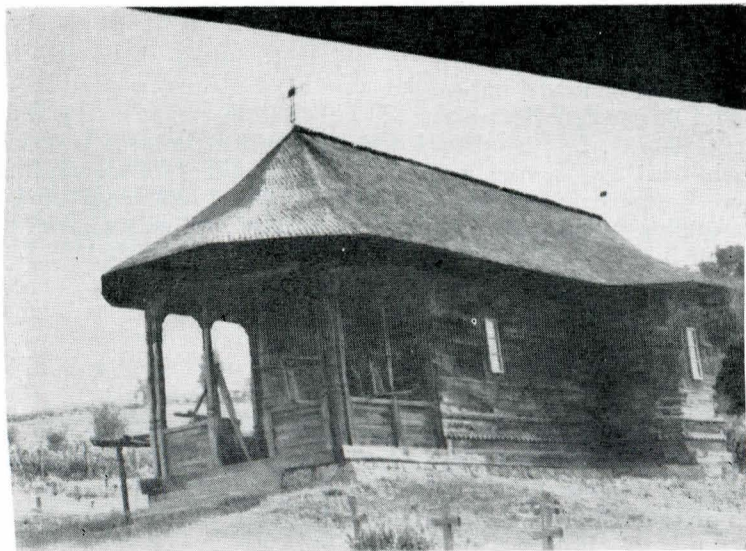
Biserica de lemn din Pogreț—Corbasca refăcută.

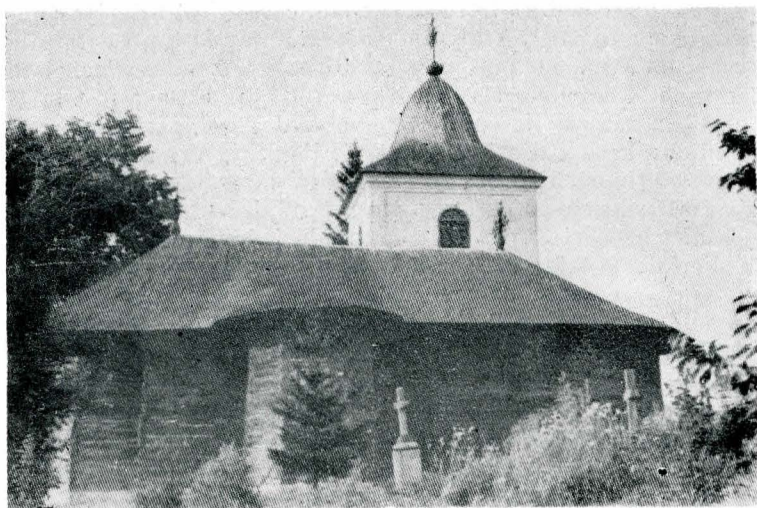
Biserica de lemn din Berești—Tazlău, vedere din nord.

Biserica de lemn, monument istoric, de la Berești-Tazlău și-a schimbat hramul la propunerea enoriașilor din „Sf. Nicolae“ în „Sf. Dumitru“. Planul bisericii este treflat, cu absida altarului pentagonală decroșată, absidele laterale și cea a pronaosului fiind, de asemenea, pentagonale. La reparația care a avut loc în anul 1875, făcută cu cheltuiala lui Anton Moțet din Berești, i s-a adăugat un turn clopotniță mare din cărămidă, în fața intrării. Alte reparații au fost efectuate în anii 1892 și 1922 de către enoriași. În anul 1936 biserica se afla într-o stare bună de conservare, fiind declarată monument de arhitectură. În anul 1939 i s-a reparat clopotnița, în anul 1951 a fost acoperită din nou cu șindrilă, pentru ca în anul 1960 să i se facă iarăși mici reparații²⁰.

Pe o temelie din piatră de carieră, care a fost ulterior completată cu piatră rostuită și hașurată, au fost puse tălpile groase de lemn, iar peste acestea birnele orizontale, încheiate „în spont“. Scindura care proteja pereții din birne a fost înlăturată în anul 1974, astfel că se pot vedea îmbinările birnelor și cuiele groase din lemn de tisă. Biserica a avut un foarte frumos briu median cu denticuli din care s-au mai păstrat doar câteva urme pe perețele dinspre nord, restul fiind distrus odată cu acoperirea pereților cu scinduri, în veacul trecut.

Ferestrele originale au decoruri dispuse în formă de chenar pe ușori, asemenea unor denticuli. Ultimele birne ale pereților, de sub acoperiș, alcătuiesc câte un „fruntar“ la întretărirea planurilor pereților, cu console în formă de „cap de cal“ și de „arici“.

Acoperișul în patru ape, cu forme rotunjite la absidele laterale, este din șindrilă bătută „în coadă de rîndunică“. Tot din șindrilă este și acoperișul turnului clopotniță a cărui culoare albă distonează cu birnele de stejar înnegrite de vreme.

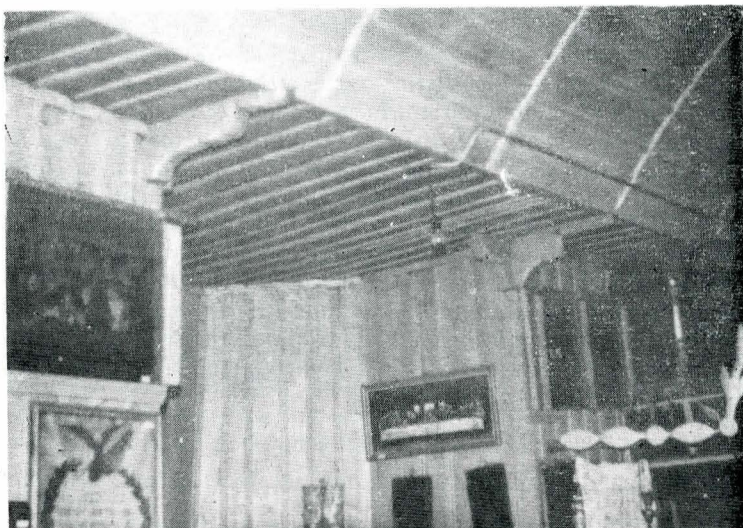
Biserica de lemn din Berești—Tazlău, vedere din interior.

la attul cu rozete solare hexagonale, respectind unul dintre principiile care stau la baza creației populare, cel al repetiției. În continuarea bolții naosului se află bolta mică a altarului, de formă semicilindrică ce se racordează la tavanul acestuia prin intermediul a trei felii drepte. Trei grinzi masive de stejar susțin iconostasul pictat în stil neobizantin.

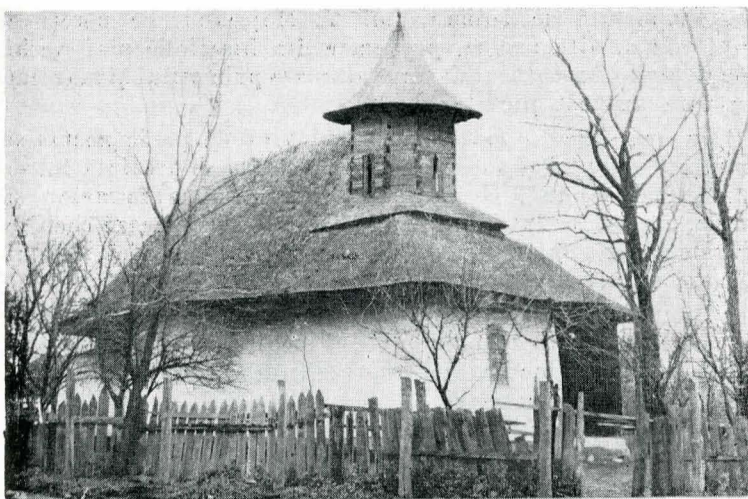
Biserica de lemn din Cașin, vedere din nord-vest.

La planul inițial al bisericii, cu absidele laterale — pentagonale și absida altarului pe trei laturi, s-a adăugat ulterior pridvorul pe latura de sud, precum și două bolți laterale, la altar, dispuse simetric.

Pe temelia de piatră de riu, lipită cu lut, care iese în afară cu 0,40 m, s-a fixat talpa groasă de stejar. Pereții din birne, dispuse orizontal, urmează planul treflat al bisericii.

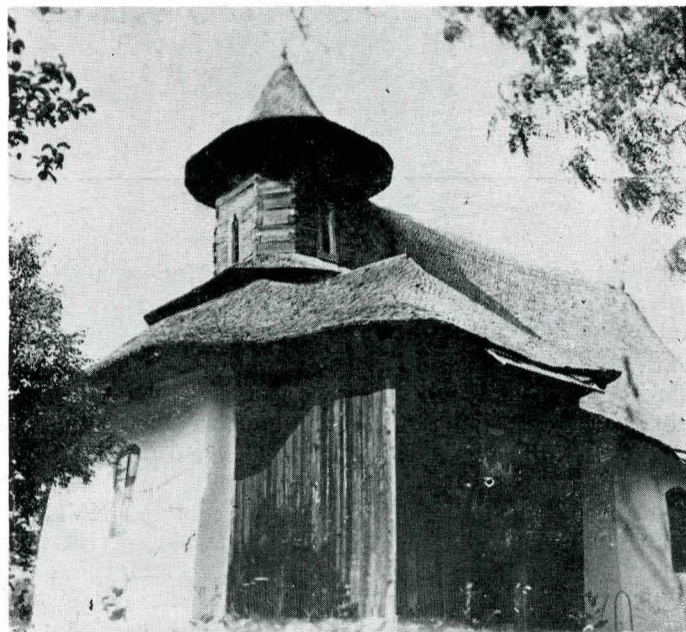
Biserica de lemn din Cașin, vedere din sud-vest.

În anul 1951 i s-au făcut din nou reparații exterioare și interioare. Ultima reparație la acoperiș s-a făcut în anul 1963, când a fost acoperită cu șindrilă. Acoperișul, fragmentat în planuri și volume, este mai rar întâlnit la bisericile băcăuane, fiind asemănător cu cel al bisericii de la Luncani. Cele două ape în pantă rapidă își schimbă înclinația unghiului spre streășină, lărgind-o în acest fel. La capătul coamei, deasupra pronaosului, se află turnul clopotniță, din birne încheiate în tăietură dreaptă. Acoperișul atrage atenția prin elementele de construcție originale: ferestre sculptate cu chenar de funie, coiful cu marginile evazate ale turnului clopotniță ș.a. O mică streășină de la baza turnului protejează biserica de pătrunderea apei pe lângă pereții acestuia. Forme ondulate și

rotunjite se prelungesc deasupra pridvorului care lasă să se vadă șindrila bătută mărunț, în „solzi de pește“.
