CERCETĂRILE ARHEOLOGICE DE LA MĂNĂSTIREA TUTANA (JUD. ARGEŞ) ŞI PROBLEMA ÎNCADRĂRII TIPOLOGICE A UNUI NOU TRICONC DE LA CUMPĂNA VEACURILOR XIV-XV

SPIRIDON CRISTOCÉA, CARMEN OPRESCU

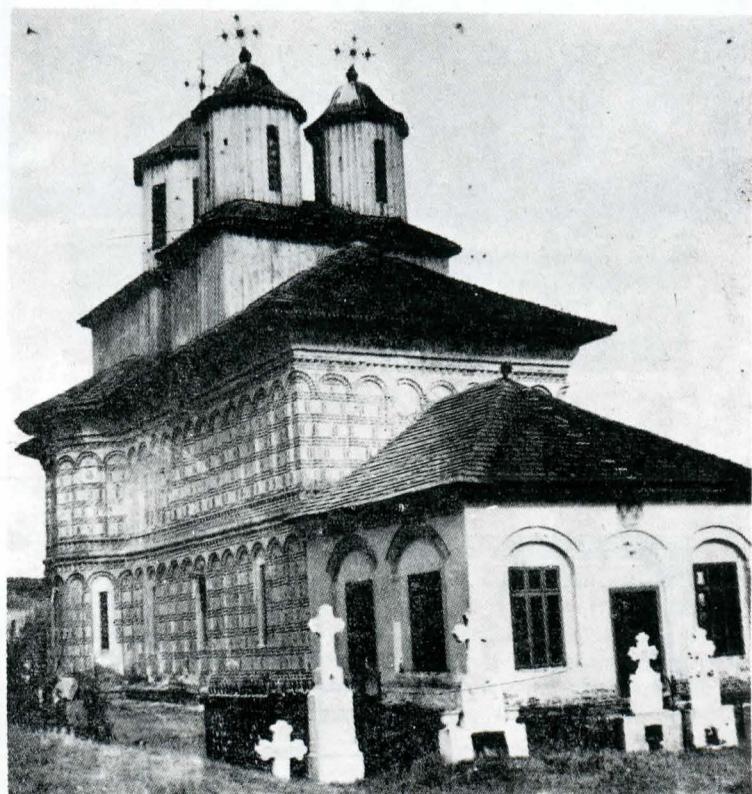
Fig. 1. Biserica, vedere din spate nord-vest.

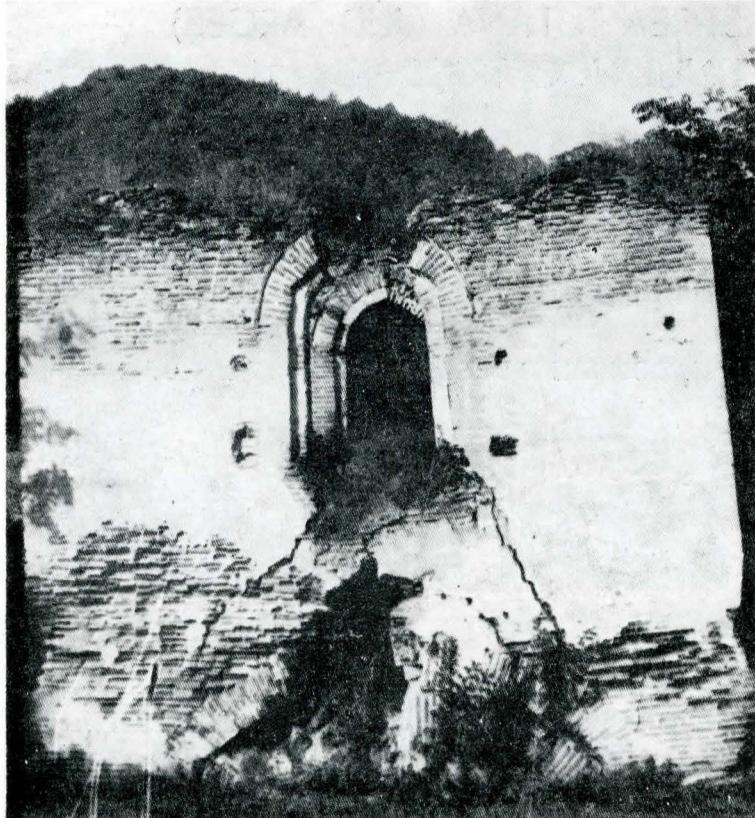
Fig. 2. Turnul clopotniță, sec. al XVI-lea, vedere dinspre est.

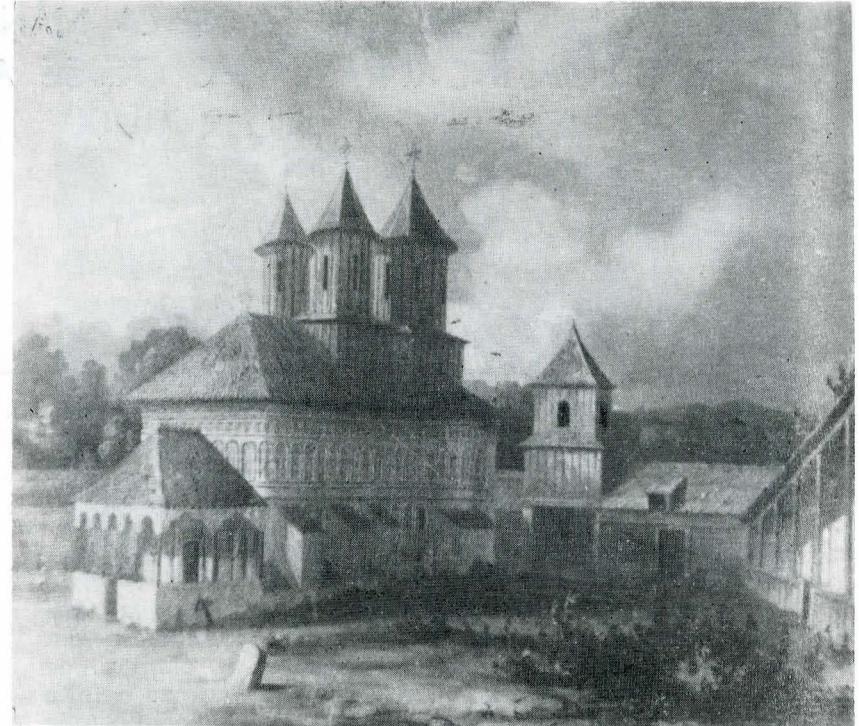
Fig. 4. Biserica mănăstirii Tutana, pictură de H. Trenk, 1860. (Cabinetul de stampe al Muzeului de artă al R.S.R.).

dintre cele trei picturi ale lui H. Trenk din 1860 (fig. 4) unde apar şi contraforţii menţionaţi. Ulterior au fost efectuate alte lucrări (înlăturarea contraforţilor, închiderea pridvorului) prin care biserică s-a recăpătat oarecum aspectul iniţial¹⁰. Unele din aceste lucrări sunt consemnate în pisania scrisă cu vopsea în pronaos, pe zidul de vest: „Devenind în ruină, locuitorii din satul Tutana [...] au început în anul 1883 la executarea reparaţiunilor următoare: acoperişul, turtele și pictura bisericei, nefiind niciodată pictată [...] Pictura a fost executată de C. Petrescu Craiova, toate reparaţiunile s-au terminat la 1885 octombrie 30.

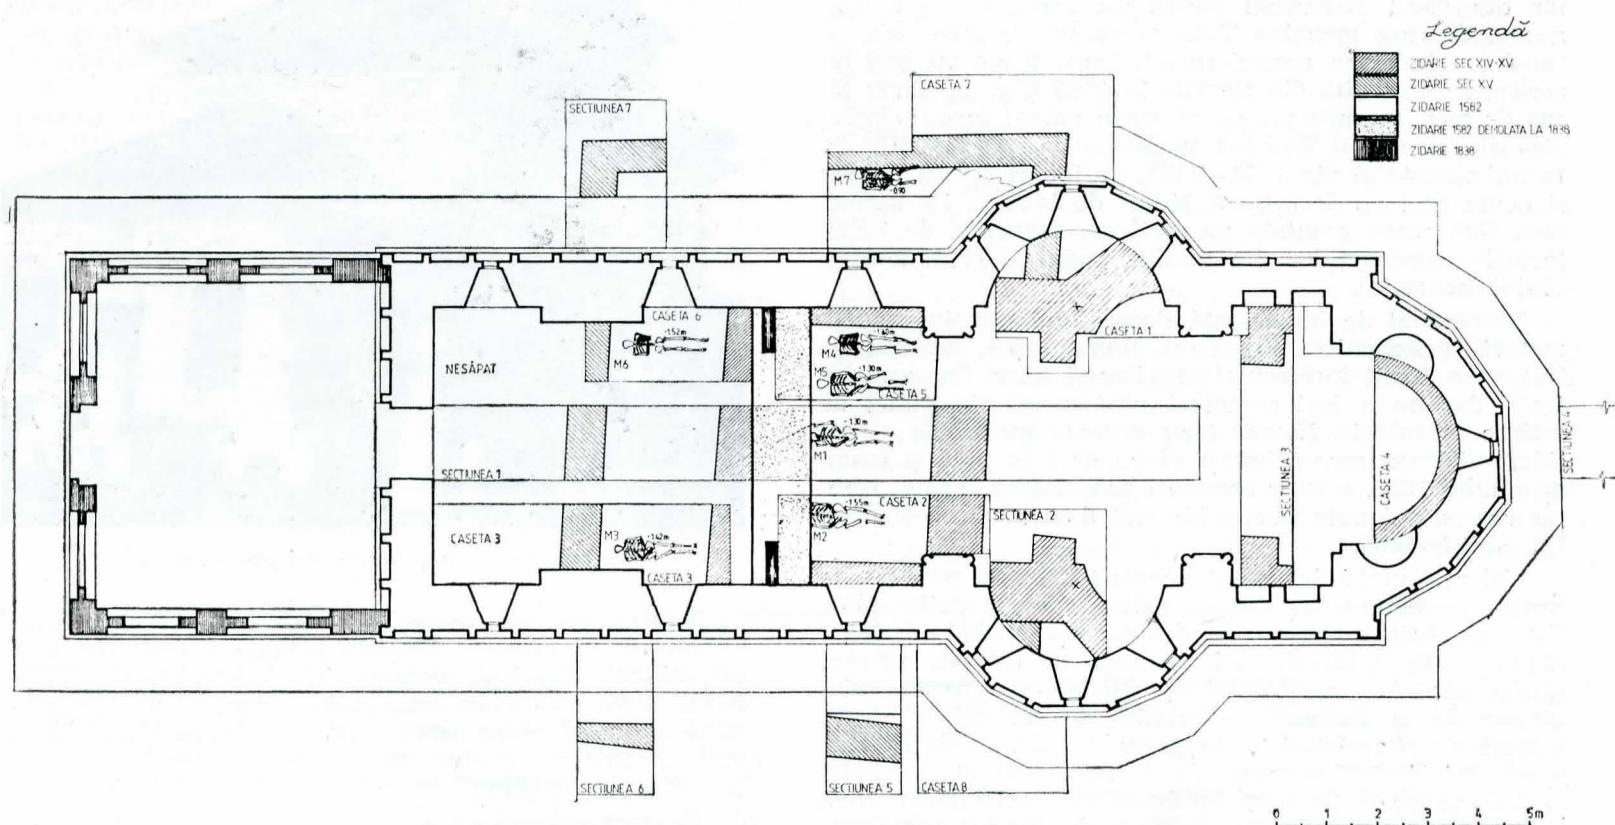
Fig. 3. Planul bisericii Tutana II. Cercetările arheologice din 1987.

Biserica ridicată în 1582 (o vom numi în continuare Tutana II, iar pe cea anterioară Tutana I), cu lungimea de 22,5 m și lățimea de 10,7 m (la exterior), are un plan triconc, puternic alungit pe axa est-vest, compartimentat în altar, naos și pronaos. Deși boltile și turlele originare au căzut în 1838 și au fost reconstruite, planimetria sugerează o structură de tip Dealu: turlă pe naos și două turle mici pe pronaos, sprijinite pe un arc-dublou transversal și pe un arc de sprijin longitudinal (fig. 3).

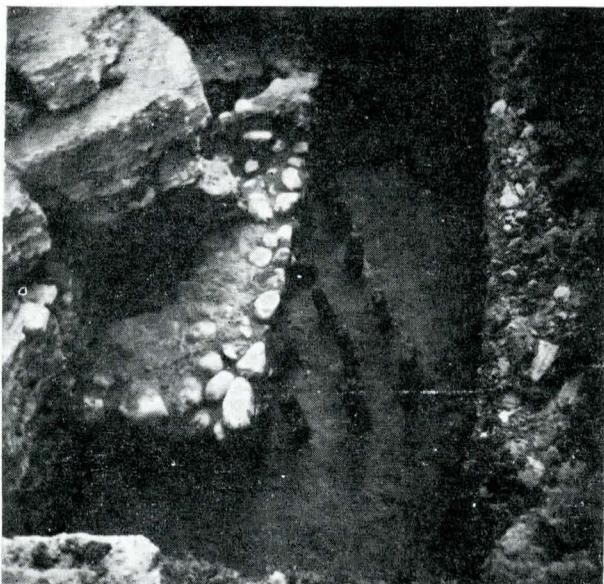
Fig. 5. Caseta 7. Fragment din rețeaua de piloți (1582) și colțul de nord-est al pridvorului bisericii Tutana I.

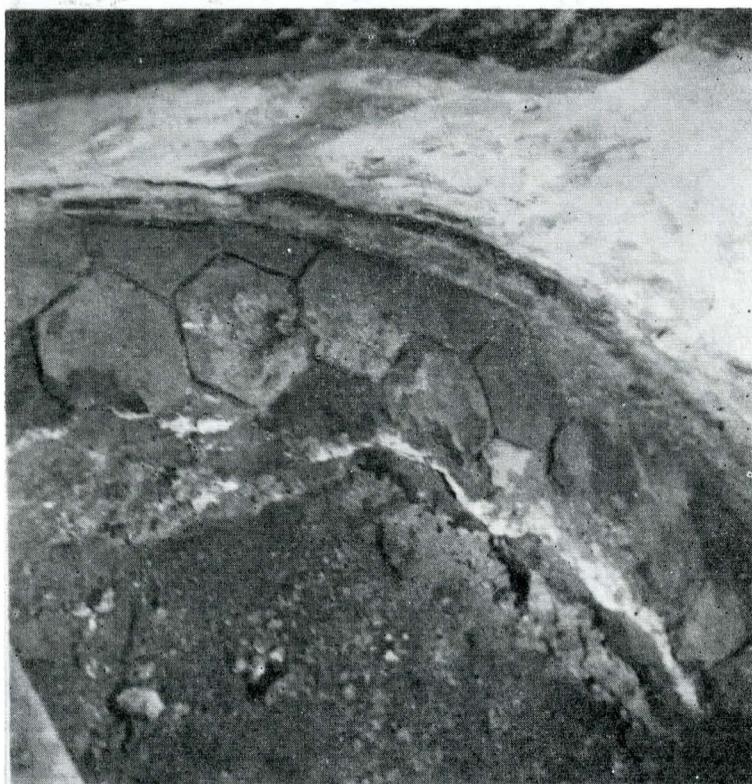
Fig. 7. Caseta 4. Fragment din pardoseala din 1582.

În interior, nivelul actual de călcare este mai ridicat cu 0,45 m față de cel inițial. În caseta 4 s-a surprins o parte din pardoseala inițială a altarului realizată din cărămizi hexagonale, cu latura de 13 cm și grosimea de 4 cm (fig. 7).

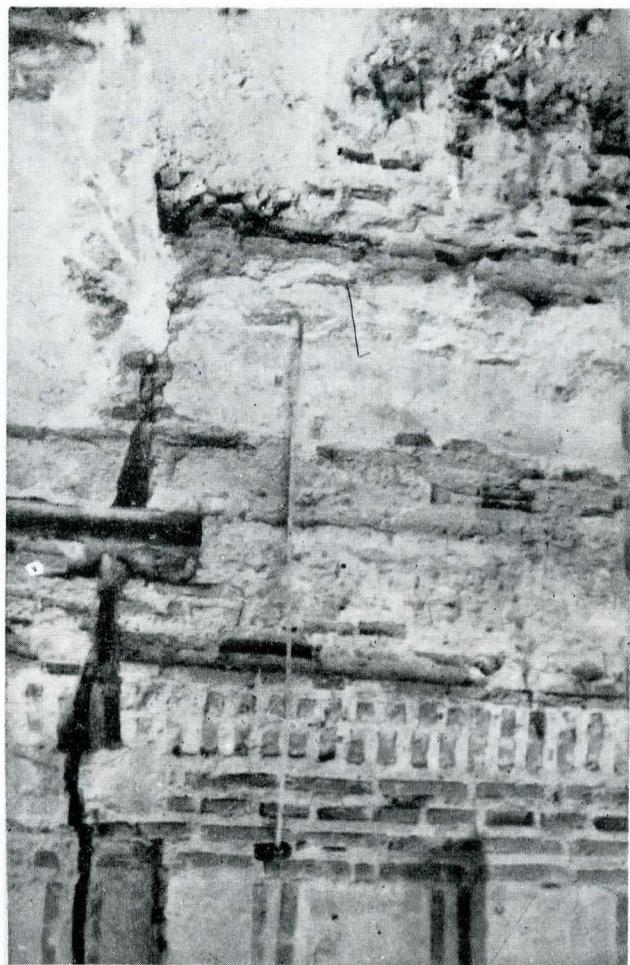
Fig. 6. Socul bisericii Tutana II, după înălțarea centurii din cărămidă.⁷

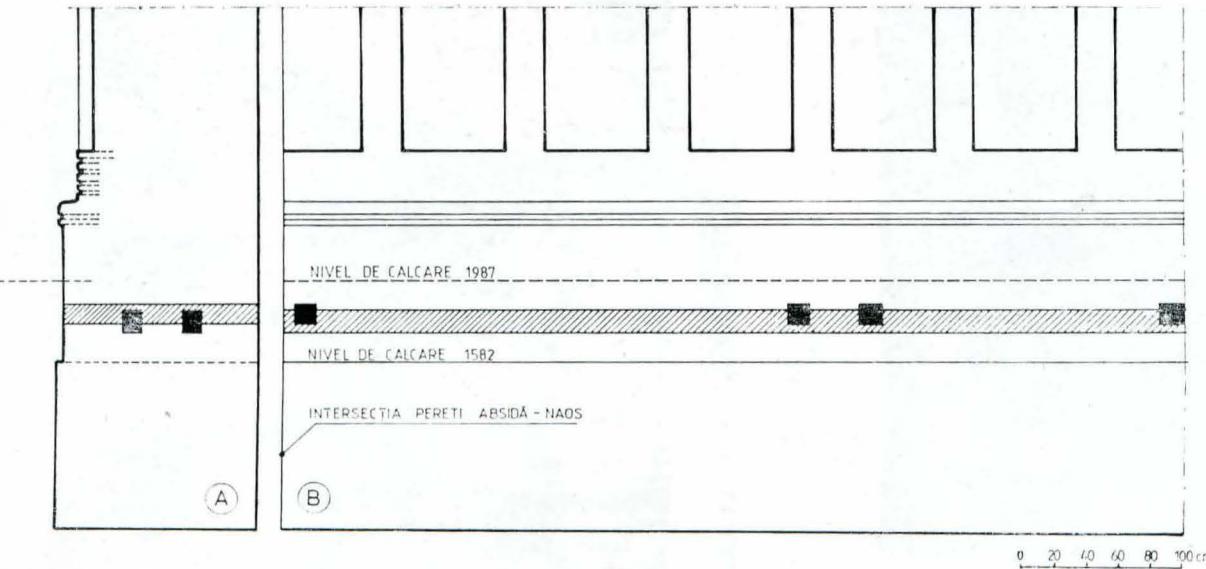
Fig. 8. Disponerea canalelor in grosimea zidului.

În nișa diaconiconului (fig. 8, 9) și în nordul bisericii au fost depistate, atât cu ocazia cercetărilor arheologice cât și în timpul lucrărilor de restaurare, canalele re-

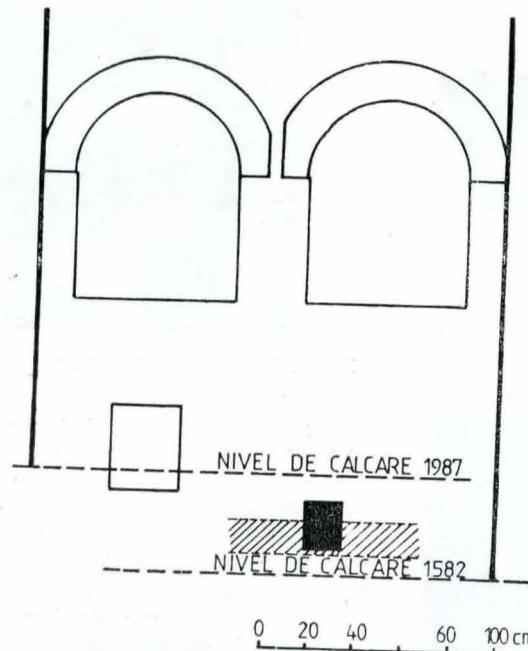
Fig. 9. Nişa diaconiconului, vedere interioară.

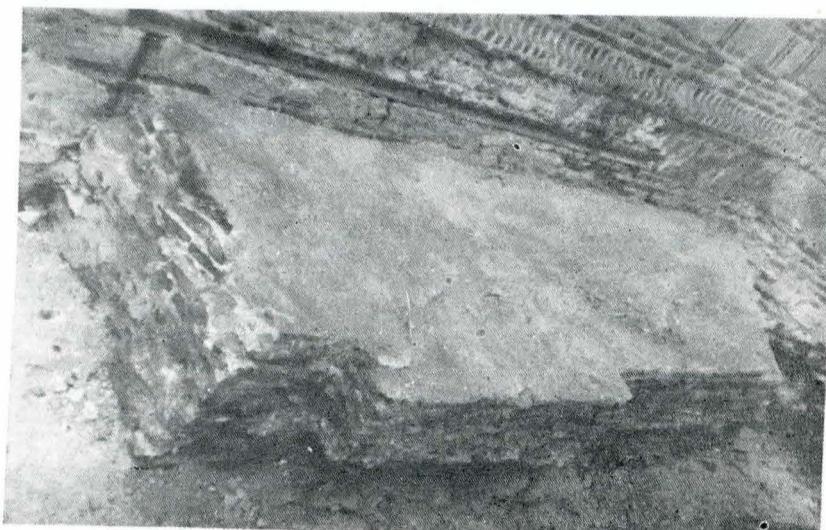
Fig. 11. Fragment din centura de cărămidă de pe latura de sud a bisericii.

din 18 februarie 1838, baza celor „saisprezece picere“ pictate și de H. Trenk. Centura a fost surprinsă în toate secțiunile și casetele exterioare (fig. 10), iar demontarea ei în timpul actualelor lucrări de consolidare (fig. 11) a permis cercetarea mai în detaliu¹³.

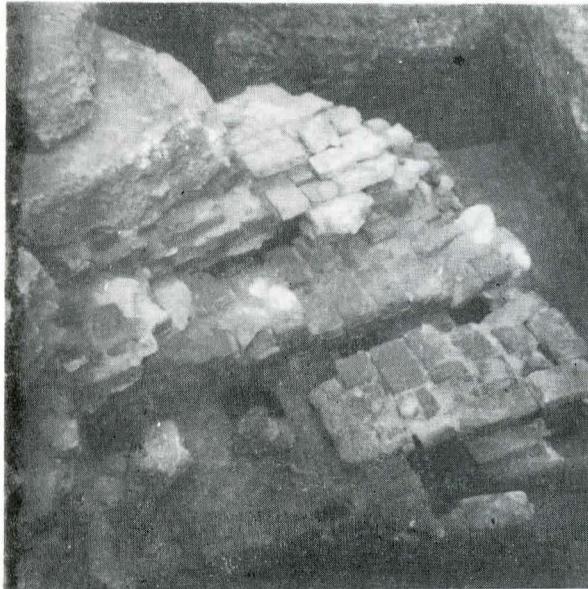
Fig. 12. Casetă 7. Fragment din sistemul de aerisire-ventilație al bisericii Tutana II.

În dreptul absidei de nord a naosului, în caseta 7, s-a constatat că această centură avea un sistem de canale cu secțiune dreptunghiulară dispuse: pe un strat, un grup de patru canale paralele, pe direcția nord-est — sud-vest, iar pe stratul superior, comunicînd cu ele, la toate intersecțiile, alte canale cu direcția perpendiculară pe primele. Dimensiunile lor sunt impuse de cele ale cărămizilor (26×14×5 cm): pe orizontală — o lungime de cărămidă, pe verticală — grosimea a trei rînduri de cărămidă.

Construirea lor numai în partea de nord a absidei naosului a fost impusă, desigur, de faptul că aici era zona cu cea mai mare umiditate. Pentru diminuarea ei a fost conceput acest sistem de aerisire-ventilație a zidăriei bisericii. Umiditatea mai mare a solului, la nord de biserică, este dovedită și de faptul că mortarul centurii de pe toată latura de nord este mai friabil față de cel de pe latura de sud, care este foarte dur (fig. 12).

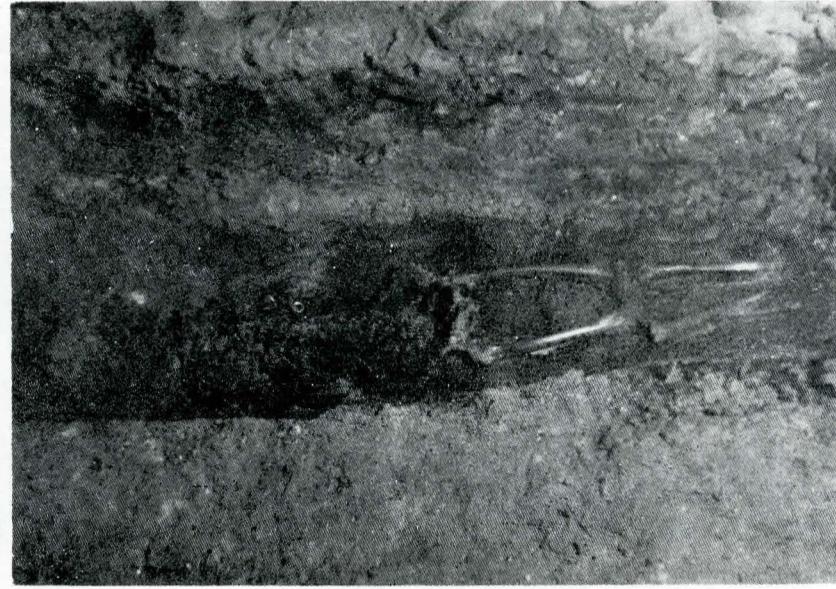
Fig. 13. Casetă 5. Mormântul nr. 4.

Mortul, un bărbat în vîrstă de 45—50 de ani¹⁴, cu înălțimea de circa 1,75 m, avea antebrațul stîng îndoit din cot spre clavicula stîngă, iar cel drept așezat pe torace. Craniul era răsturnat, cu orbitele spre vest, nu ca urmare a mișcării în urma putrezirii, ci a deranjării lui, iar lîngă el se afla un fragment de cărămidă. De asemenea, erau deranjate oasele brațului drept (fig. 13). Mortul a fost îngropat într-un sicriu din lemn căruia îi lipsea capacul. Partea inferioară a fost cioplită într-un trunchi de stejar (monoxilă), avînd lungimea de circa 2,15 m și grosimea de 8 cm. În zona bazinului ea avea un orificiu cu diametrul de 4 cm, pentru scurgerea materiilor rezultate din putrefacție. Cu toate că mormântul a fost deranjat, din el s-au mai putut recupera un inel de aur, nasturi și ace-pandantine.

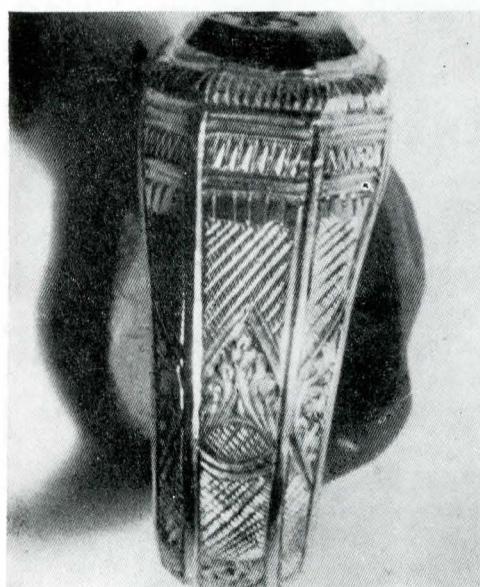
Fig. 14. Inelul de aur din mormântul 4

Inelul, găsit în zona inimii, sub un os, este confecționat din aur, titlul 900 %, având o greutate de 22,42 gr. Veriga și chaton-ul fac corp comun și sunt decorate în întregime cu motive florale și geometrice (fig. 14). Chaton-ul are încastrată o gemă antică din nicolo, de formă octogonală (9×6 mm), care are gravat un Satir în mișcare spre stînga, nud, cu mîna dreaptă ridicată și cu un „pedum“ în mîna stîngă. De antebrațul drept atîrnă un ciorchine de strugure, iar la picioare are un vas (oenochœ). Pe cap se observă doi clopoței: unul pe creștet, celălalt mai jos de ureche¹⁵. Prin motivele florale și geometrice ale decorației, prin precizia și finețea executării lor, ca și prin gemă, inelul executat, probabil, de un bijutier străin, este o piesă de o valoare artistică deosebită.

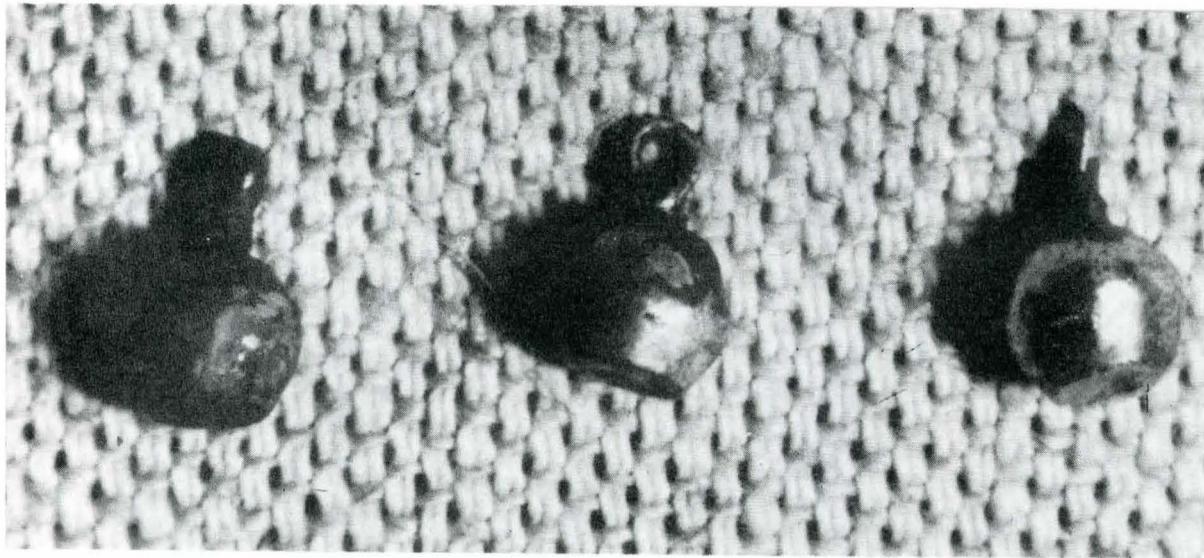
Fig. 15. Mormântul nr. 4, nasturi sferici.

Nasturii, cu partea inferioară teșită, au fost găsiți: 4 sub inelul de aur, 3 lîngă antebrațul drept și 22 în zona bărbiei. Ei fac parte dintr-un tip mai rar întlnit, răspândit mai ales în secolele XV—XVI (fig. 15).

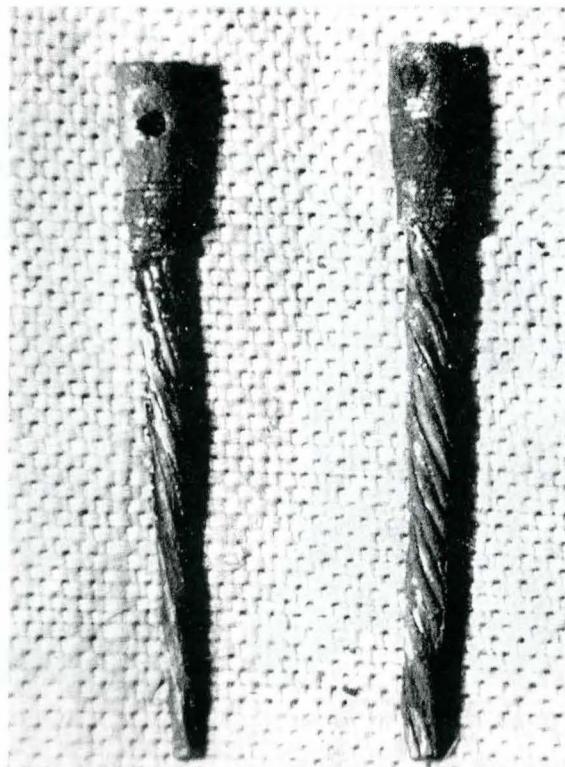
Fig. 16. Mormântul nr. 4, ace-pandantivi.

Lîngă femurul stîng, pe lemnul siciului, dispuse sub formă unui evantai, au fost găsite patru obiecte de podobă, iar în zona pubiană alte trei. Confectionate din argint aurit, cu corpul în torsadă, ele au partea superioară de formă cilindrică, decorată prin incizie cu linii întretăiate și prevăzută cu un orificiu prin care se trecea, probabil, un fir de care atîrnau. Aceste obiecte, cu lungimea în general de 7 cm, le considerăm a fi ace-pandative (fig. 16).

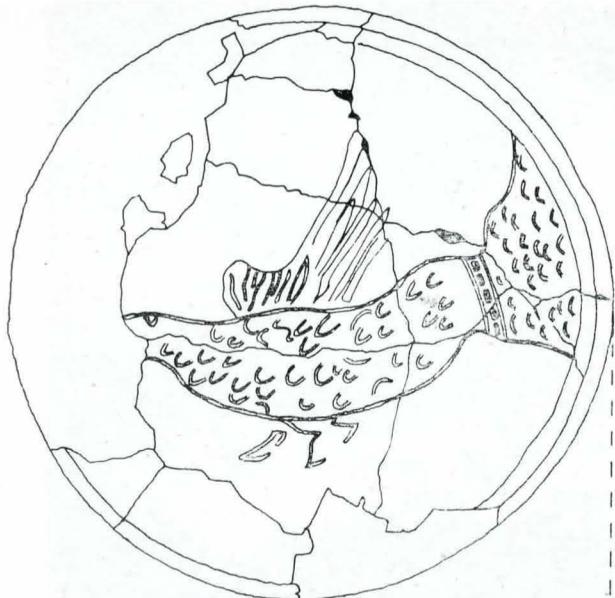
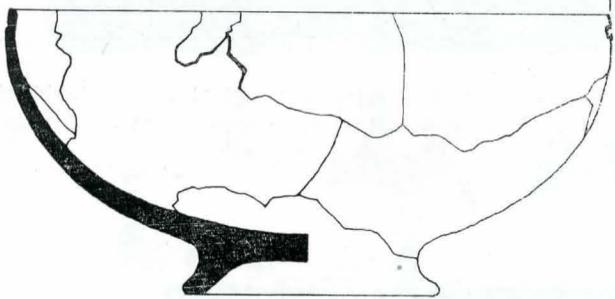
Fig. 18. Caseta 2. Cupă sgraffitată, a doua jumătate a sec. al XIV-lea.

În afară de obiectele din mormîntul nr. 4, materialul arheologic din interiorul bisericii este destul de sărac. Astfel, în caseta 2, la —1 m, lîngă peretele de nord al acesteia, am descoperit o piesă ceramică de culoare roșiatice, cu formă cilindrică, îngroșată la un capăt unde, prin evazare, formează o margine. Deși s-a păstrat fragmentar (lungimea=6 cm, grosimea la o extremitate=2,5 cm, iar la cealaltă=5 cm) piesa, cu urme de mortar pe ea, este, fără îndoială, piciorul unui disc ornamental care se încastra în zidărie (fig. 17). Tot lîngă peretele de nord al casetei 2, la —1,40 m, s-au recuperat cîteva fragmente ceramice care ne-au permis reconstituirea unei cupe, cu picior inelar, avînd dimensiunile: înălțimea=6 cm, diametrul gurii=11,07 cm, diametrul piciorului=5 cm). Ea aparține categoriei ceramicăi smalțuite dar, din cauza umidității solului argilos, smalțul s-a degradat atît de puternic încît nu se mai pot determina culorile decorației. Se mai poate descifra, însă, desenul realizat în tehnica *sgraffito* al unei păsări, cu aripile ridicate și coada desfăcută în evantai, dar fără cap, din cauza lipsei unui fragment din vas. Aceasta ne-a privat de un element care ne-ar fi putut, eventual, ajuta la identificarea păsării. Prin forma, tehnica și motivul decorativ, cupa este databilă în a doua jumătate a secolu-

lui al XIV-lea, fiind, fără îndoială, un produs al centrelor de olărie sud-dunărene (fig. 18).

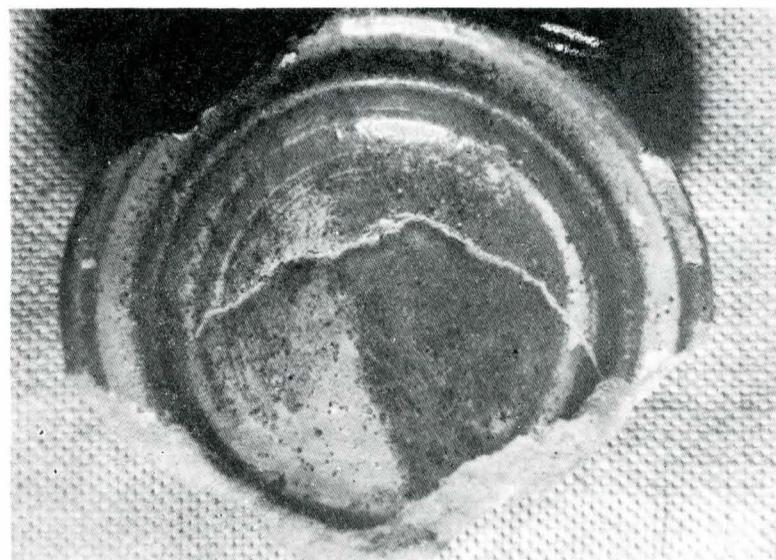
Fig. 19. Secțiunea 7. Fragment disc ornamental, a doua jumătate a sec. al XIV-lea.

(fig. 19) cu discurile care au aceeași culoare de la Cotmeana²⁰.

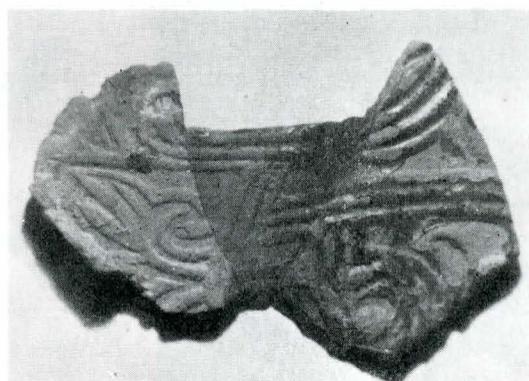
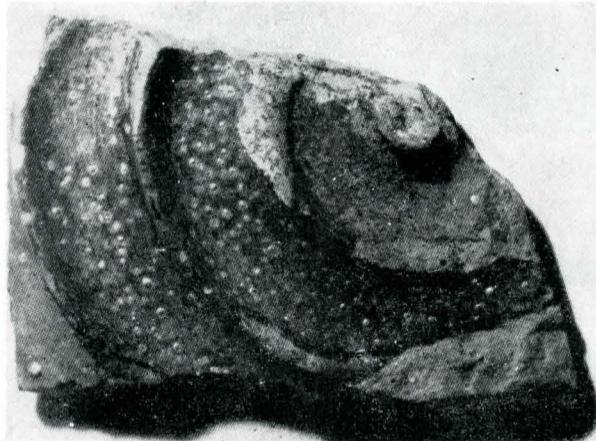
Fig. 20. Fragmente ceramice și de căhă din Groapa de var, sec. XV—XVI.

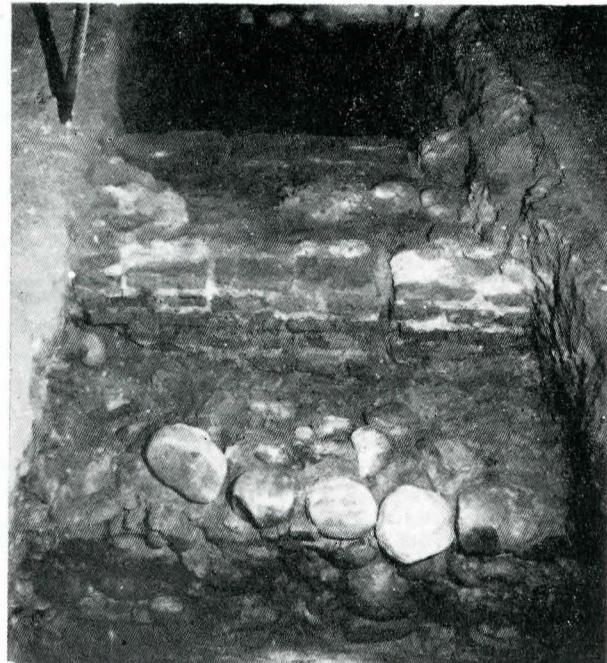
Fig. 21. Secțiunea 1. Fundația zidului de vest al pronaosului bisericii Tutana I suprapus de zidul despărțitor dintre naosul și pronaosul lăcașului Tutana II.

Aceasta a relevat prezența temeliei a trei ziduri transversale, cel vestic gros de 0,75 m, cel median suprapus parțial de temelia zidului de la 1582 (fig. 21) și cel estic cu grosime de 1,10 m (fig. 22).

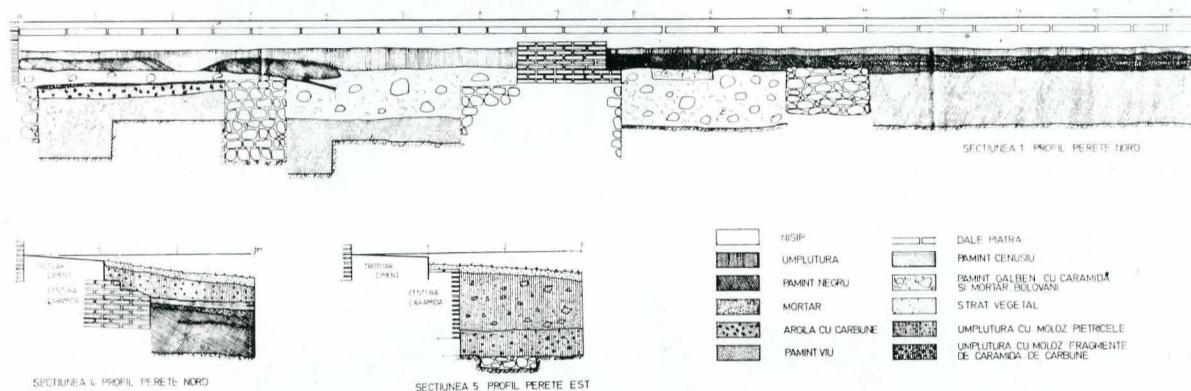
Fig. 22. Profile: a) Secțiunea 1, perete nordic; b) Secțiunea 4, perete nordic; c) Secțiunea 5, perete estic.

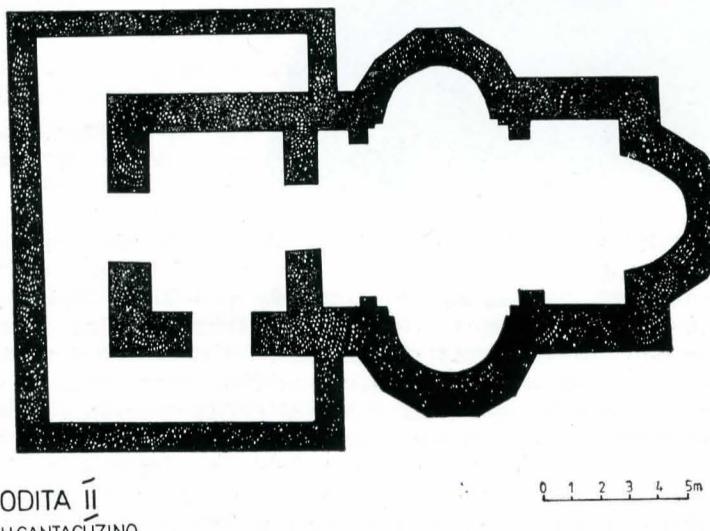
Fig. 23. Planul bisericii Vodîja II, după Gh. I. Cantacuzino.

Casetă 1 a oferit toate elementele de bază ale caracterizării planului bisericii Tutana I. Un pilaster masiv (70×60 cm) a indicat planul de tip Cozia. Raportat la dimensiunile bisericii, acest pilaster este mai mare decât cel de la Vodita II (fig. 23), Brădet (fig. 24) și de la paraclisul Curții Domnești din Tîrgoviște (fig. 25). Absida de nord, atât cât s-a putut cerceta (fig. 26), era arcuită la interior și cu o muchie dreaptă la exterior, conform modelului generalizat în întreaga ară bizantinofilă începînd cu secolul al X-lea¹⁷. La 24 cm de intersecția exterioară a absidei cu zidul naosului pornea, spre nord, un alt zid gros de 60 cm, netesut cu naosul, care ne-a indicat, la rîndul lui, un pridvor exterior de tip Tismana¹⁸. Tot în această casetă, au apărut cei 11 ducați care, împreună cu celelalte obiecte descoperite, ne-au înlesnit datarea Tutanei I.

Au fost apoi efectuate cercetările arheologice de la Vodița și Tîrgoviște, în urma căror Gh. I. Cantacuzino a descris pridvoarele de la Vodița II³⁴ (fig. 23), datat probabil la începutul sec. al XV-lea, contemporan sau, în orice caz, „foarte apropiat“ de restul bisericii, și de la biserică Stelea I din Tîrgoviște (fig. 36 b) construit și el odată cu biserică³⁵.

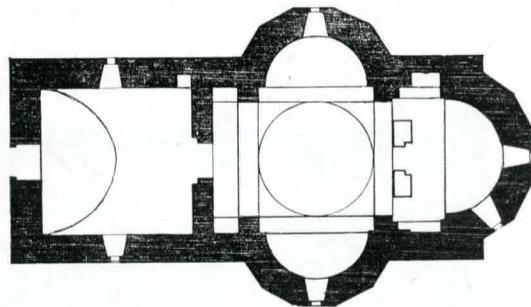
Fig. 24. Planul bisericii de la Brădet, după N. Ghika-Budești.

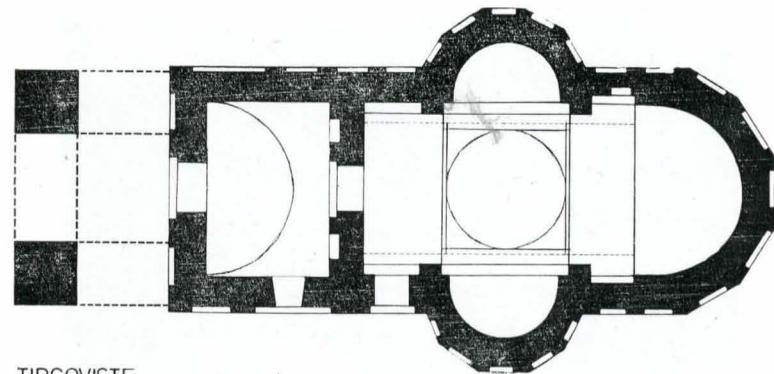
Fig. 25. Planul paraclisului Curții domnești din Tîrgoviște, după Cristian Moisescu.

al Coziei, diferit de cel de la Cotmeana²¹, fapt ce ne-a permis să încercăm reconstituirea sistemului de boltire în secțiunea longitudinală și să construim o secțiune axometrică (fig. 32). Turla naosului se sprijină, deci, pe patru arce care, la bază, în proiecție, conturează un dreptunghi dispus transversal față de axul bisericii, așa cum se întâmplă, de fapt, și la Cozia (fig. 33), Vișina, paraclisul Curții Domnești din Tîrgoviște²² (fig. 25) dar și la Vodița II.

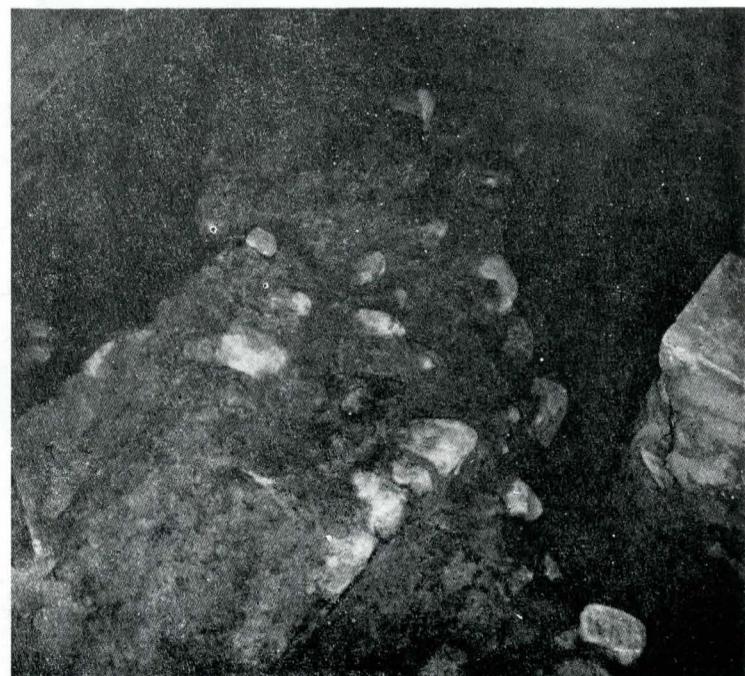
Fig. 26. Casetă 1. Fragment din fundația de nord a naosului bisericii Tutana I.

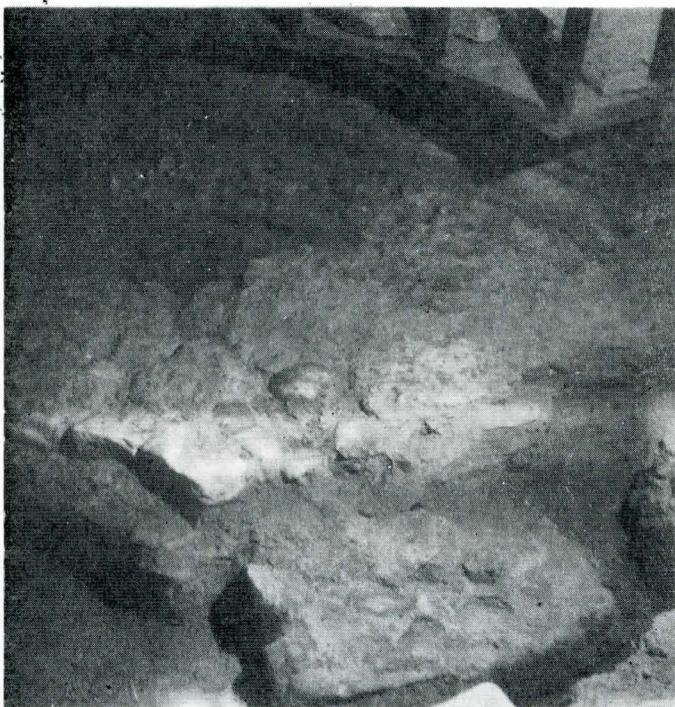
Fig. 27. Fragment din fundația de sud a naosului bisericii Tutana I.

robustețea pilaștrilor (90 cm grosime, 59 cm lungime la vest și 49 cm la est) (fig. 27).

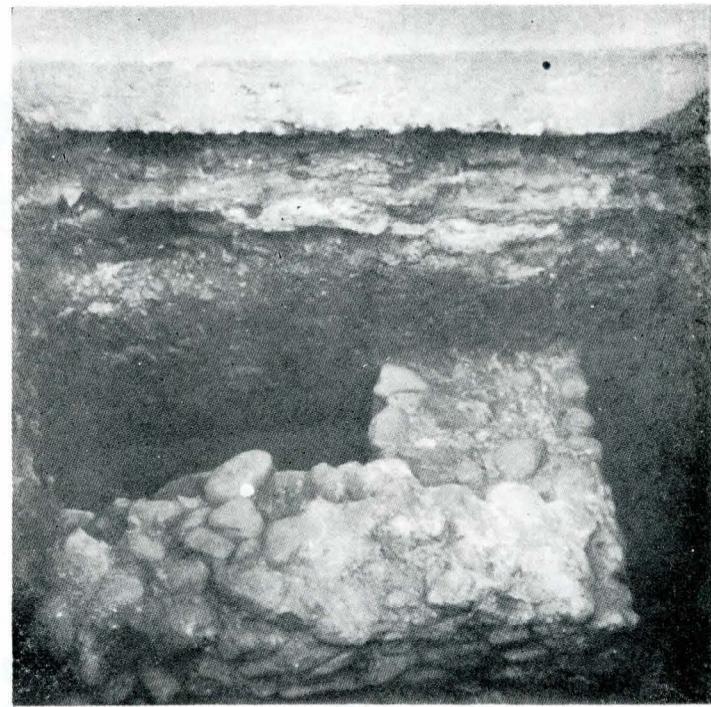
Fig. 28. Secțiunea 7. Colțul de nord-vest al pridvorului bisericii Tutana I.

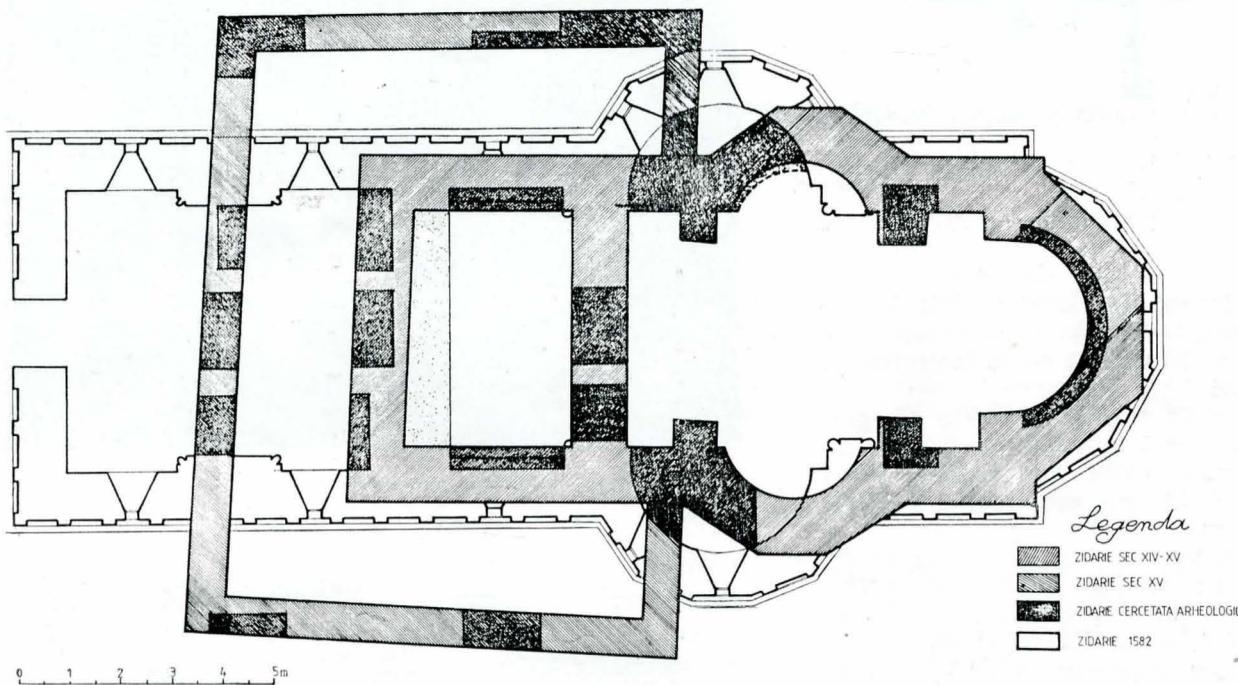
Fig. 29. Planul fundațiilor bisericii Tutana I. Reconstruire [Carmen Oprescu]

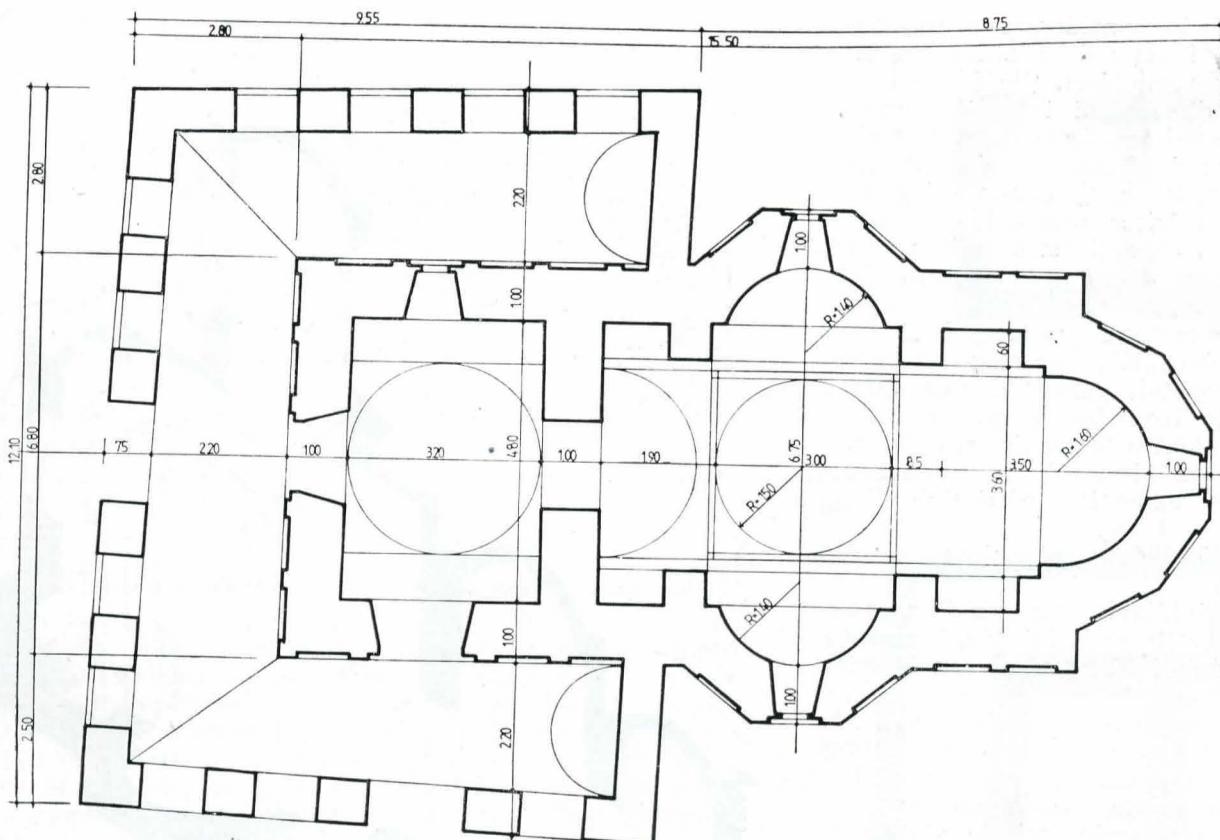
Fig. 30. Planul bisericii
Tutana I. Reconstituire
Carmen Oprescu.

Alegind o grosime medie de 1,00 m a zidăriei din elevație (raportat la grosimea fundațiilor și la dimensiunile celorlalte triconcuri de la cumpăna secolelor XIV—XV) și admînind că la trasarea zidurilor se puteau correcta miciile deviații ale sănturilor de fundare¹⁹, am procedat la reconstituirea primei biserici a mănăstirii Tutana (fig. 30).

Tutana I era o construcție de plan triconic, cu lungimea de 15,50 m și lățimea, în axul absidelor, de 8,75 m (dimensiuni exterioare). Naosul are lățimea liberă (între fețele interioare ale pilaștrilor) de 3,60 m și lungimea de 5 m. Absidele laterale au săgeata scurtă: 1,00 m la o deschidere de 2,65 m. În flancurile absidelor sînt cîte două nișe (între picioarele arcurilor longitudinale) adînci de 0,60 m și late de 1,10 m la vest și circa 1,40 m la est, în altar. Lungimea altarului este de 3,50 m. Pronaosul măsoară 3,20 m pe laturile de nord și sud și 4,80 m pe laturile de vest și est. Pridvorul are lățimea liberă de 2,20 m.

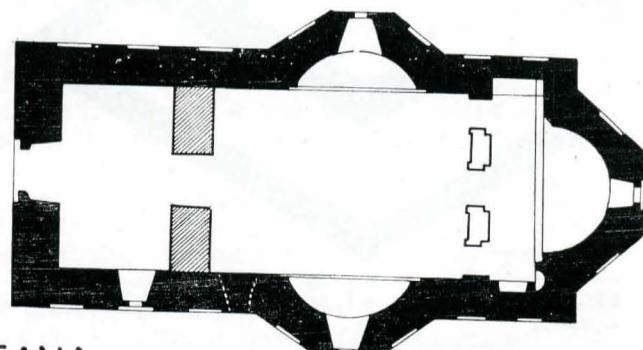
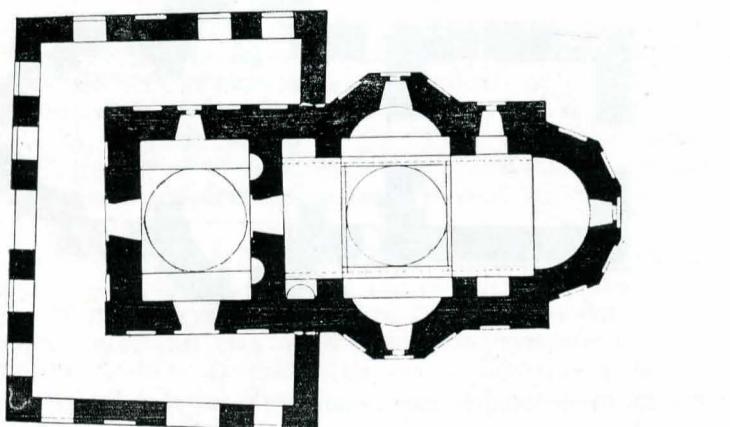
Fig. 31. Planurile bisericilor: a) Cotmeana I, după Eugenia Greceanu; b) Tutana I

Primele observații pe care ni le-a prilejuit această configurație a planului Tutanei I au fost asemănările frapante cu învecinata Cotmeană (fig. 31): dimensiunile aproape identice, săgeata scurtă a absidelor laterale, proporțiile între laturile pronaosului, absidele laterale cu trei laturi la exterior — la care se adaugă asemănarea, pînă la identitate, a discului ornamental găsit la Tutana

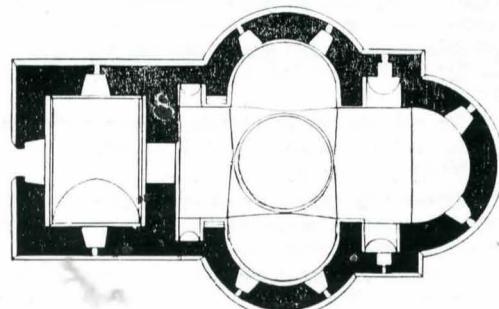
Fig. 34. Planurile bisericilor: a) Prislop, după Eugenia Greceanu; b) Siret, după Horia Teodoru.

Dacă ar putea fi luată în considerare o încadrare cronologică a bisericilor în funcție de evoluția logică a tipului de plan corelată cu particularitățile fiecărei construcții (ctitor, destinație, dimensiuni teren de fundare etc.) atunci Tutana I ar trebui încadrată după Vodița II și Cotmeana, foarte aproape de Cozia și înainte de Brădet și Tîrgoviște. Considerăm a fi evoluția logică a acestui model de biserică, mărirea progresivă a spațiului interior, fără a complica execuția structurii propriu-zise, prin adâncirea absidelor și alungirea planului. Or, pronaosul Tutanei I este scurt, ca și la Vodița, Cotmeana, Siret, Prislop (Cozia se exceptează, pronaosul ei fiind destinat a fi necropolă voievodală), iar săgeata absidelor laterale este mică. Brădetul, paraclisul tîrgoviștean ca și biserică Sf. Vineri din Tîrgoviște au planul alungit și absidele laterale adânci. Pentru reconstituirea sistemului de boltire a naosului am ales, sub influența raționamentului expus mai sus, exemplele oferite de Cozia și Prislop²⁷ (fig. 34).

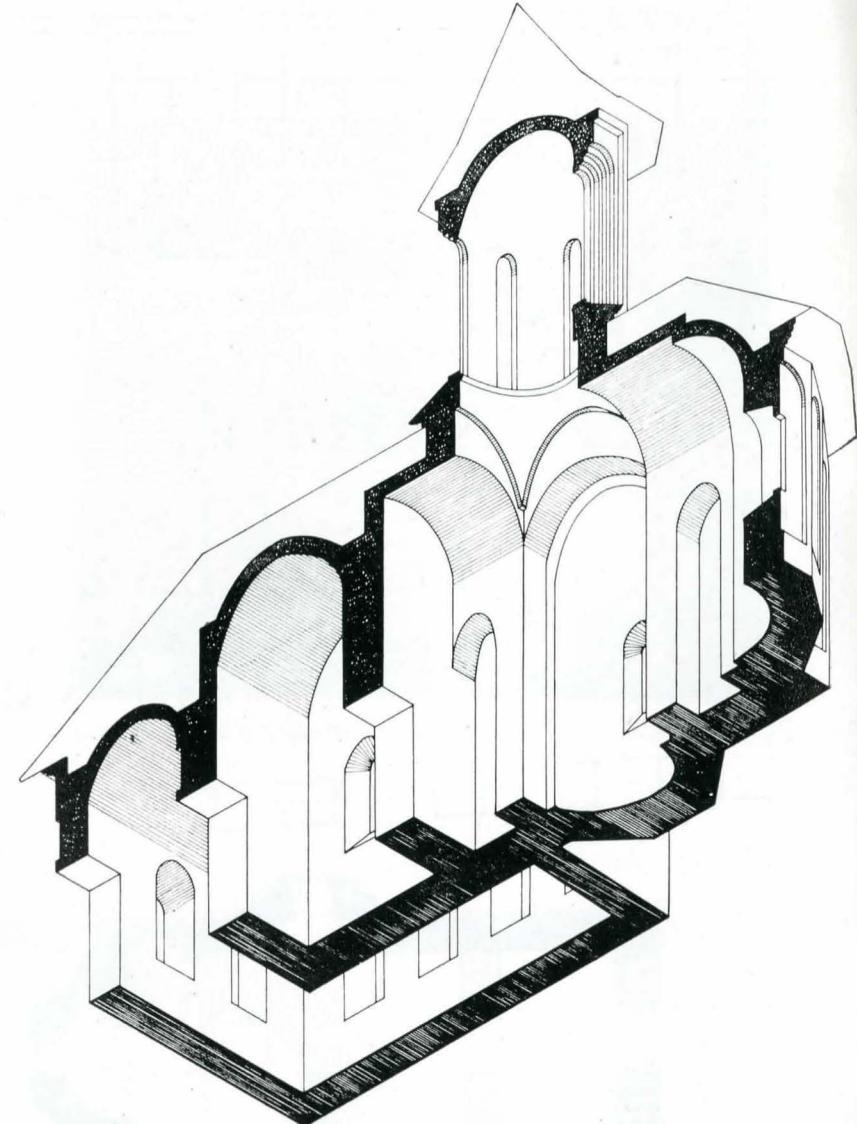
Fig. 32. Biserică Tutana I, secțiune axonomică. Reconstituire Carmen Oprescu.

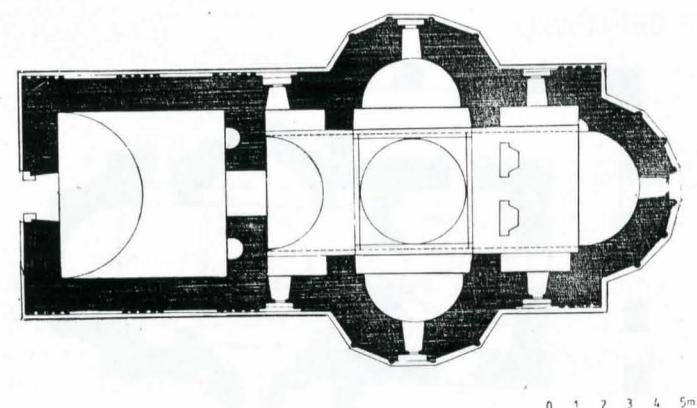
Fig. 33. Planul bisericii mari a mănăstirii Cozia, după Cristian Moisescu

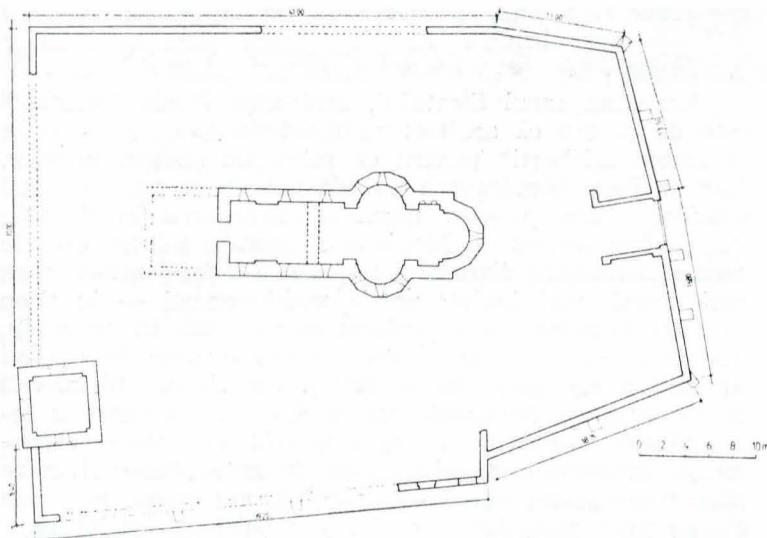
Fig. 35. Planul ansamblului mănăstirii Tutana, după N. Ghika-Budești
