CONTRIBUȚII ARHEOLOGICE CU PRIVIRE LA AȘEZAREA DE LA BAIA ÎN EPOCA ANTERIOARĂ ÎNTEMEIERII STATULUI FEUDAL MOLDOVA

LIA BĂTRÎNA și ADRIAN BĂTRÎNA

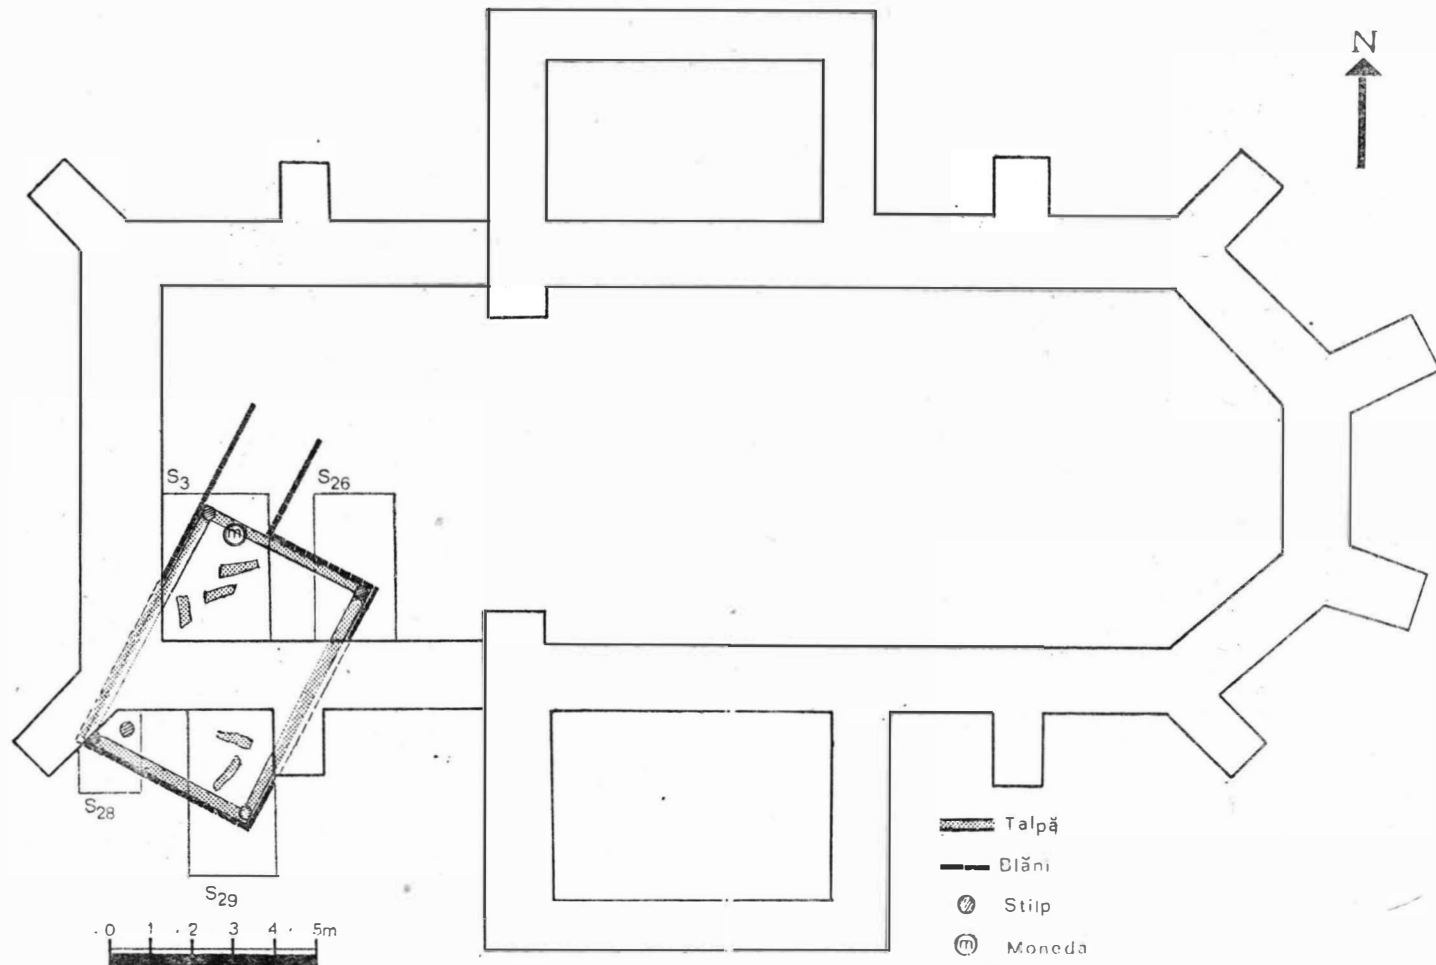
Fig. 1. Planul locuinței din prima jumătate a secolului al XIV-lea de la Baia.
<https://biblioteca-digitala.ro>

întreprinse de noi în contextul lucrărilor de restaurare organizate de Direcția patrimoniului cultural național, lucrări ce au vizat binecunoscuta ruină a bisericii catolice din Baia. Desfășurate pe parcursul a două campanii, în mai—iunie 1974, și iulie—august 1975, cercetările noastre au avut drept rezultat, în afară de obținerea acelor date ce au permis precizarea fazelor de construcție ale edificiilor de cult — deoarece avem de-a face cu o succesiune de două lăcașuri — și încadrarea lor cronologică, surprinderea unui număr de complexe de locuire ce au funcționat concomitent sau succesiv o lungă perioadă, cuprinsă între prima jumătate a secolului al XIV-lea și începutul celui de al XVI-lea, situație ce poate fi caracterizată chiar de pe acum drept excepțională. Dat fiind numărul mare de complexe descoperite și cercetate, bogăția și varietatea materialelor recoltate, precum și interpretările ce decurg din prezența unora într-un anumit context arheologic, ne-am propus să le prezentăm, pe rând, în ordine cronologică. Călăuziți de acest gând, în materialul de față, vom zăbovi asupra celui mai vechi aspect arheologic relevat de secțiunile practicate în colțul de sud-vest al turnului. Este vorba de un *complex de locuire* interceptat în anul 1974, în urma executării secțiunii 3, și cercetat integral în anul următor prin deschiderea secțiunilor 26, 28 și 29, ultimele două fiind situate pe latura de sud a turnului (fig. 1).

călcare (și cu 2,80 m față de cel actual), pivnița locuinței a fost obținută prin săparea unei gropi de plan dreptunghiular, cu laturile de 6,50 × 4,70 m, ai cărei pereți verticali urmează un traseu drept, fără neregularități. Accesul la interior se efectua prin intermediul unui girlici — în lungime de 2,60 m și cu o lățime de 1,70 m — realizat sub forma unui plan înclinat și dispus pe latura de nord a pivniței, una din laturile sale aflându-se în prelungirea peretelui său de vest.

Structura de rezistență a construcției, deși distrusă în bună măsură de incendiu, poate fi reconstituită cu relativă ușurință: tălpile (în secțiune pătrată, cu latura de 0,20—0,25 m) erau dispuse de-a lungul laturilor gropii susținând stîlpii (cu diametrul de 0,25 m) încastrați în cele patru colțuri. La limita dintre pivnița și locuința propriu-zisă, precum și la partea superioară a acesteia, stîlpii erau legați prin grinzi orizontale. În spatele tălpilor și a stîlpilor, căptușind pivnița, au fost dispuse în poziție verticală și într-o succesiune regulată blăni (cu lățimea de 0,25 m și grosimea de 0,03 m) legate la intervale regulate prin cununi orizontale ce contribuiau la închegarea construcției. Pereții casei erau lipiți cu un strat de argilă amestecată cu pleavă, urme de lipitură purtînd amprente ale scindurilor fiind descoperite în umplutura pivniței. Podina a fost realizată prin nivelarea fundului gropii cu un strat de pămînt brun închis cu pigmenți de argilă, bine bătătorit, în grosime de circa 0,20 m, acțiune ce-a avut drept rezultat îngroparea tălpilor. Girliciul avea pereții căptușiți tot cu blăni dipuse în poziție verticală și încastrate în pămînt, în condițiile în care aici tălpile absentează. Un mic prag de lemn delimitează pivnița de girlici, panta acestuia fiind și ea amenajată cu un strat de pămînt bine bătătorit.

Fig. 1. Plan de l'habitation L_1 de Baia (première moitié du XIV^e siècle).

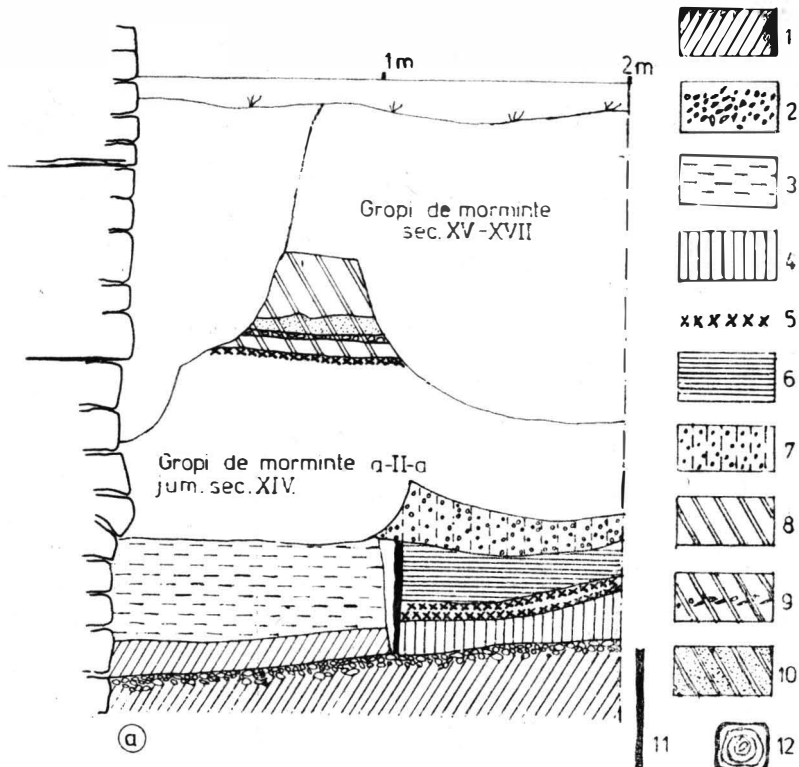
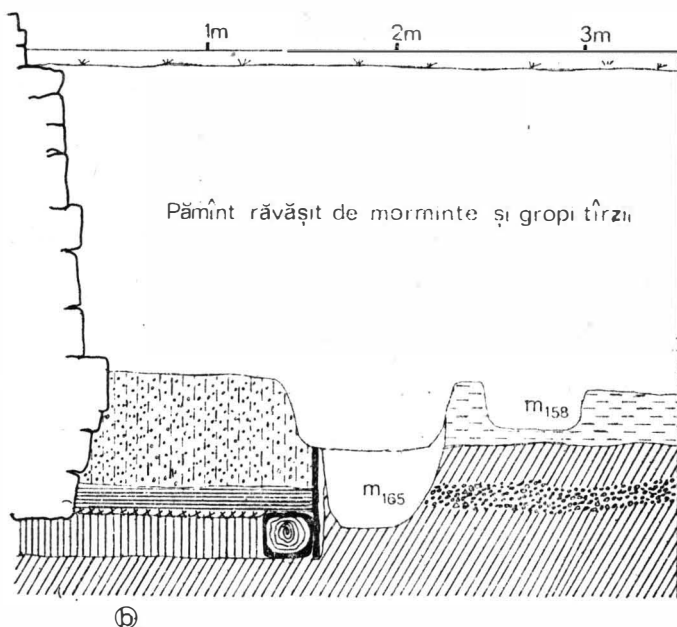
Fig. 2 a) Profilul de nord al S_3 ; 1 argilă galbenă — sol viu; 2 prundiș; 3 pământ brun închis — humus medieval; 4 umplutură din pământ brun și argilă galbenă — nivelare; 5 cărbune; 6 argilă vineție cu prundiș, pigmenți de cărbune, chirpic ars — umplutură ulterioară dezafectării; 7 pământ brun închis cu lentile de argilă și pigmenți de chirpic ars — umplutură ulterioară dezafectării; 8 argilă galbenă; 9 argilă cu chirpic ars; 10 argilă nisipoasă; 11 blană carbonizată; 12 talpă carbonizată. b) Profilul de vest al S_{26} .

Fig. 2. a) Profil nord de S_3 : 1 argile jaune — sol vierge; 2 gravier; 3 terre brun foncé — humus médiéval; 4 remblai de terre brune et d'argile jaune — nivellement; 5 charbon; 6 argile violacée renfermant du gravier, des pigments de charbon et du torchis calciné — terre de remplissage postérieure à la désaffectation; 7 terre brun foncé renfermant des particules d'argile et des pigments de torchis calciné — remplissage postérieur à la désaffectation; 8 argile jaune; 9 argile et torchis calciné; 10 argile sablonneuse; 11 planche carbonisée; 12 poutre carbonisée.

b) Profil ouest de S_{3g}

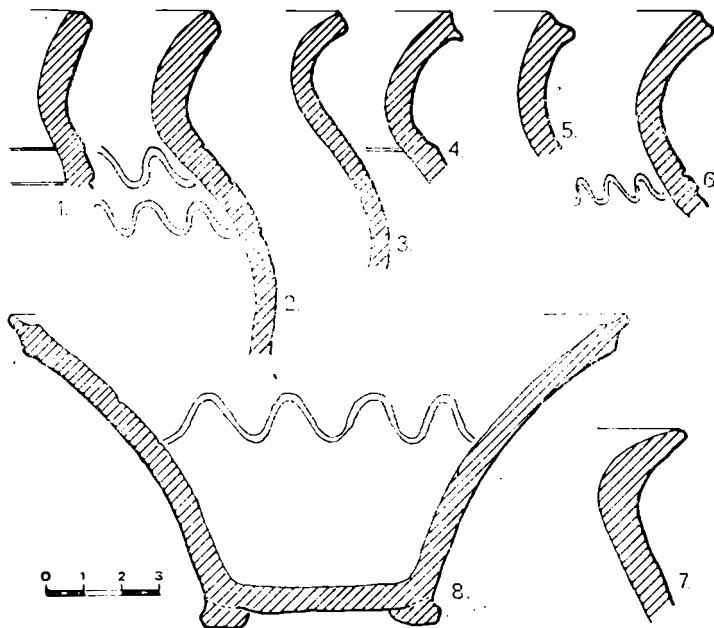
Fig. 3. Profile ceramice din prima jumătate a secolului al XIV-lea.

— buză înaltă, dreaptă (fig. 3/1,2) sau ușor arcuită (fig. 3/4-6), cu grosimea aproximativ egală cu cea a pereților vasului, răsfrîntă spre exterior, cu muchia ușor rotunjită (fig. 3/1), teșită oblic spre exterior (fig. 3/2-3) sau prezentînd uneori o slabă șanțuire mediană (fig. 3/4-6). Gîtul este în general scund și arcuit, iar umărul oblic. Această profilatură simplă este întâlnită încă din secolul al XII-lea în nivelurile arheologice de la Hlincea¹⁹ sau în cele de la sfîrșitul secolului al XIII-lea și începutul celui de al XIV-lea de la Lunca Dorohoi²⁰, Bitca Doamnei, Curtea dom-

— buza scundă, arcuită și răsfrântă mult spre exterior, cu muchia subțiată, iar gîtul scund și ușor îngroșat față de pereți (fig. 3/7). Materiale cu o profilatură asemănătoare sînt prezente din secolul al XIII-lea la Hlincea²⁸, Bitca Doamnei²⁹ și Rădăuți³⁰, precum și în prima jumătate a veacului al XIV-lea la Lunca Dorohoi³¹, Scheia-Suceava³² și Horodnic³³.

superioară a corpului (fig. 3/1,4). De menționat că absența alveolelor sau a creștăturilor aplicate pe muchia buzei — frecvente în cuprinsul ceramicii din prima jumătate a secolului al XIV-lea din nordul Moldovei ³⁴ — conferă o notă particulară ceramicii de la Baia din această epocă.

Fig. 3. Profils céramiques de la première moitié du XIV^e siècle.
