INFORMAȚII NOI ȘI CÎTEVA CONSIDERAȚII ISTORICE PRIVIND BISERICA ROMÂNEASCĂ DIN GURASADA — JUD. HUNEDOARA

RADU POPA și ION CHICIDEANU

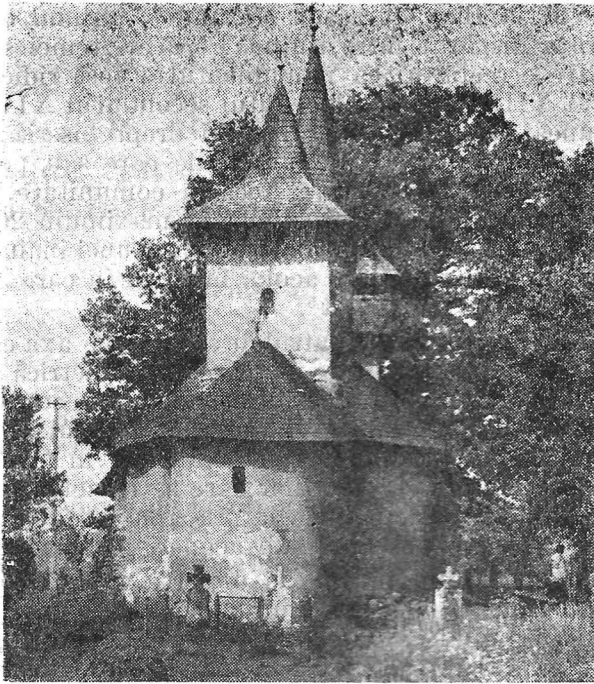
Fig. 1. Biserica din Gurasada. Vedere dinspre est.

Abb. 1. Die Kirche von Gurasada. Ostansicht.
