CONTRIBUȚII LA TOPOGRAFIA HISTRIEI ROMANE TÂRZII (I)

FLORENTIN MUNTEANU*

Rezumat. Lucrarea de față tratează problematica edificiilor din cartierul „Cetate” din zona de S a orașului și a celor din sectorul T (Zona Sacră) ale Histriei, cartiere care aparțin perioadei romane târzii. Prin aceasta ne-am propus să readucem în discuție interpretările formulate cu privire la structurile descoperite în cele două sectoare ale cetății. În acest sens am încercat să propunem noi ipoteze sau să confirmăm unele deja cunoscute, dar care au stârnit discuții, cu privire la cronologia edificiilor avute în vedere, dar și la încadrarea lor în sistemul urbanistic al Histriei secolului al VI-lea p. Chr.

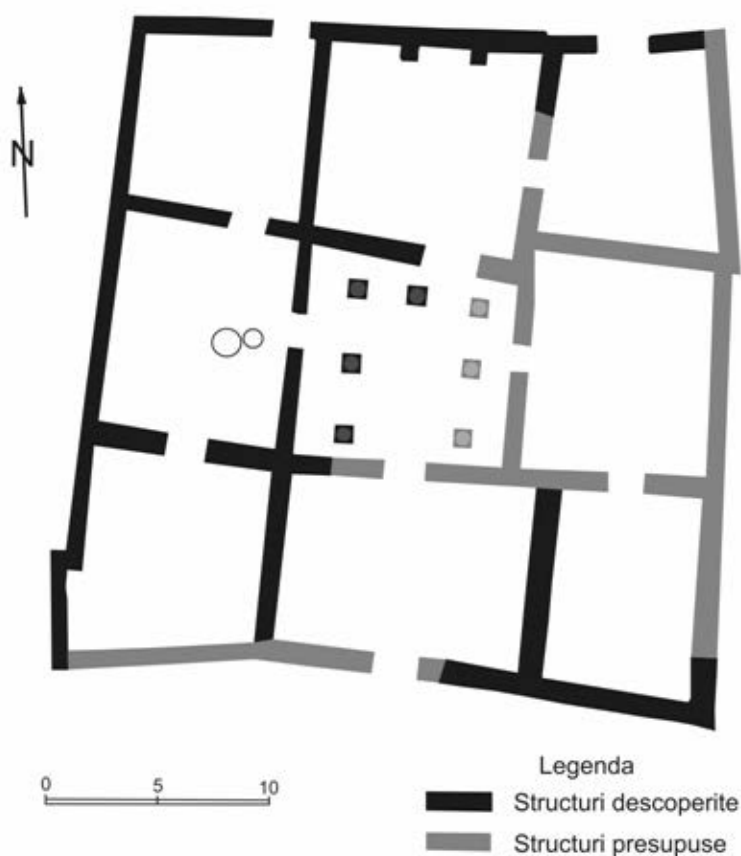
Interesantă este reconstituirea acestui monument pe care o propune M. Sâmpetru (fig. 1). Deși, așa cum am mai precizat, zidurile de est și, parțial, de sud lipsesc, a

Fig. 1. „Casa constantiniană” (reconstituire după M. Sâmpetru).

putut fi realizat un plan al construcției inițiale. Este imposibil de reconstituit planul edificiului în forma în care se găsea prima sa fază de existență. Având în vedere modul în care se articulează camerele de la vest și nord, elementele de arhitectură ce au fost descoperite *in situ* și aplicând regulile simetriei, am putea gândi pe laturile de est și de sud ale edificiului, în oglindă, structuri identice cu cele descoperite în cursul săpăturilor. Drept urmare, camera în care au fost descoperite cele patru baze de coloane, trei pe latura de vest, care făceau unghi drept cu o alta pe latura de nord, nu mai poate fi considerată a fi o cameră propriu-zisă. Mai degrabă, este vorba de o curte interioară cu peristil, în jurul căreia se articulau cele opt încăperi ale edificiului: câte trei pe laturile de vest și de est și câte una la nord și la sud de curte⁸. Astfel, edificiul ar fi similar cu edificiile D2 și D3 ale cartierului din zona de sud-est a cetății, respectiv ar corespunde planimetric unei locuințe de tip *domus*, cu *atrium* și peristil. În condițiile în care nu a fost descoperită nicio bază de coloană pe latura de sud a *atrium*-ului, camera de la sud de acesta ar fi putut fi un vestibul, ceea ce ar presupune o intrare și implicit o stradă la sud de edificiu. Drept urmare, având în vedere și strada care o mărginește la vest, „casa constantiniană” ar fi putut ocupa suprafața unei întregi *insula*, la fel ca în cazul edificiilor D1, D2, D3 și D4 ale cartierului rezidențial al orașului târziu. Despre funcționalitatea celorlalte camere ale edificiului nostru nu putem preciza nimic, dat fiind faptul că ne lipsește inventarul lor. Ceea ce putem afirma cu siguranță, având în vedere mărturiile autorilor săpăturii, este faptul că în cursul secolului VI p. Chr. destinația unora dintre camere s-a schimbat, ele fiind transformate în depozite.

Referitor la planul propus de M. Sâmpetru, considerăm că nu există argumente suficiente pentru a exclude această variantă de reconstituire, ea putând fi valabilă pentru prima perioadă de funcționare a „edificiului cu coloane”. În acest sens, menționăm că pe latura sa de est au fost descoperite resturi de ziduri din piatră legată cu mortar¹⁰, care ar fi putut aparține edificiului, ele articulându-se armonios și oarecum simetric față de cele ale camerelor de pe latura vestică.

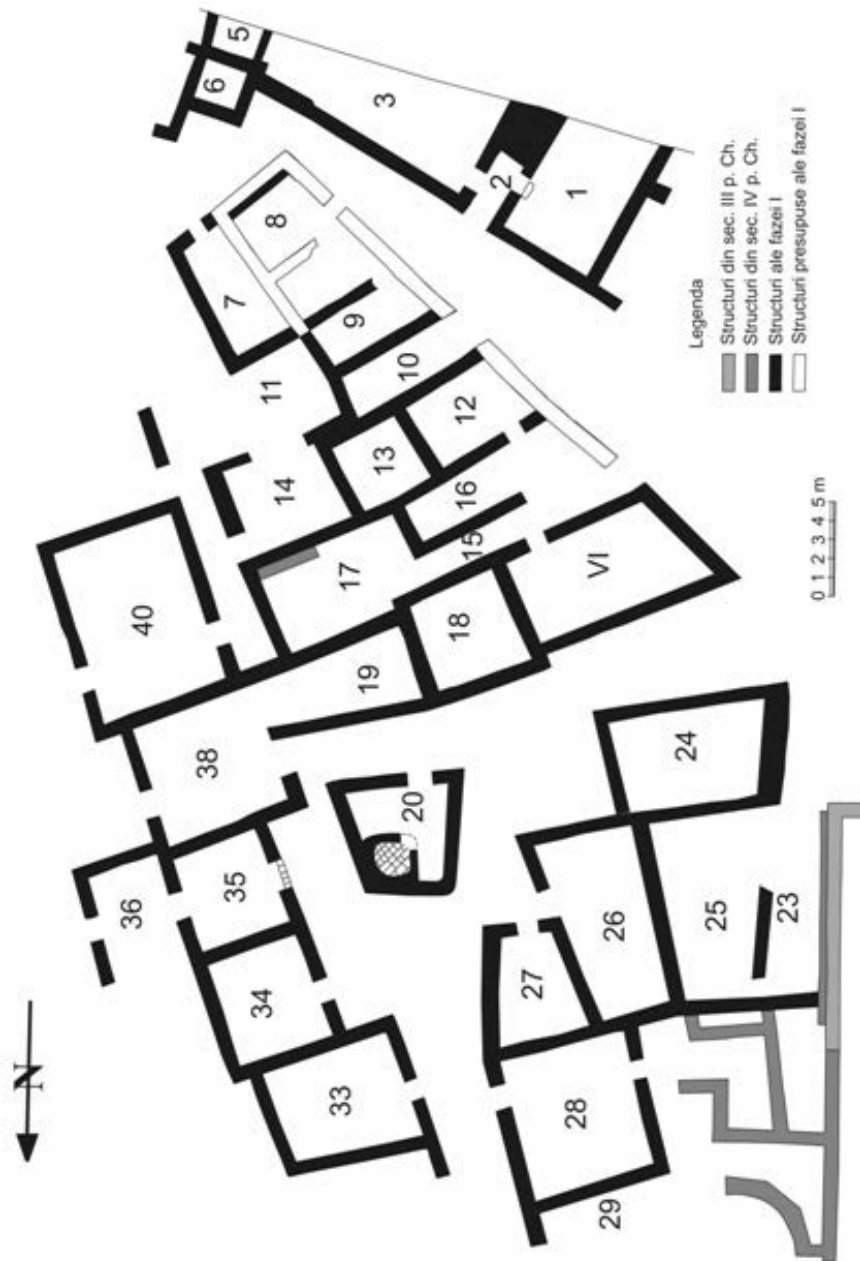
Fig. 3. Cartierul „cetate”, faza I (după G. Florescu).

Grupa clădirilor de la vest de această stradă este delimitată la sud de o altă stradă care face legătura între piață și strada principală a cartierului economic (fig. 3). Este vorba de strada de pe direcția de nord-est a bifurcației străzii principale ce delimitează la nord cartierul economic. La vest limita lui o constituie un coridor, sau un gang, care îl desparte de edificiul Terme I. Referitor la această grupă menționăm faptul că zidurile camerei 22 aparțin celei de-a doua faze de construcție a acestui cartier (fig. 4). Un aspect foarte important referitor la evoluția urbanistică a Histriei este acela că încăperea 22 este construită tot în spațiul pieței cuptorului, încadrându-se în tendințele generale ale acestei perioade în care cetățenii își iau în proprietate spații publice, fapt constatat la nivelul întregii suprafețe a cetății. Putem afirma că, odată cu construcția acestei camere, piața a încetat să mai funcționeze.

întrucât niciuna dintre ele nu prezintă *atrium*. Locuința în discuție este compusă din camerele VI, 12, 15, 16, 17 și probabil 13 și 18 (fig. 3). Intrarea se face dinspre prelungirea străzii sectorului economic într-o cameră prin mijlocul căreia este constrit un zid de compartimentare, delimitând camerele 15 și 16. Camera 15 seamănă mai degrabă cu un coridor ce face legătura cu camera 17, situată la estul edificiului. Din camera 16 se intră în camera 12, iar din coridorul reprezentat de camera 15 se intră în camera VI, situată exact la bifurcația străzii sectorului economic. Deși intrările nu sunt figurate pe planul general al săpăturii, este posibil ca din camera VI să se fi făcut accesul în camera 18, iar din camera 12 în camera 13. De altfel pe planurile celor două camere nu este figurată nici o cale de acces.

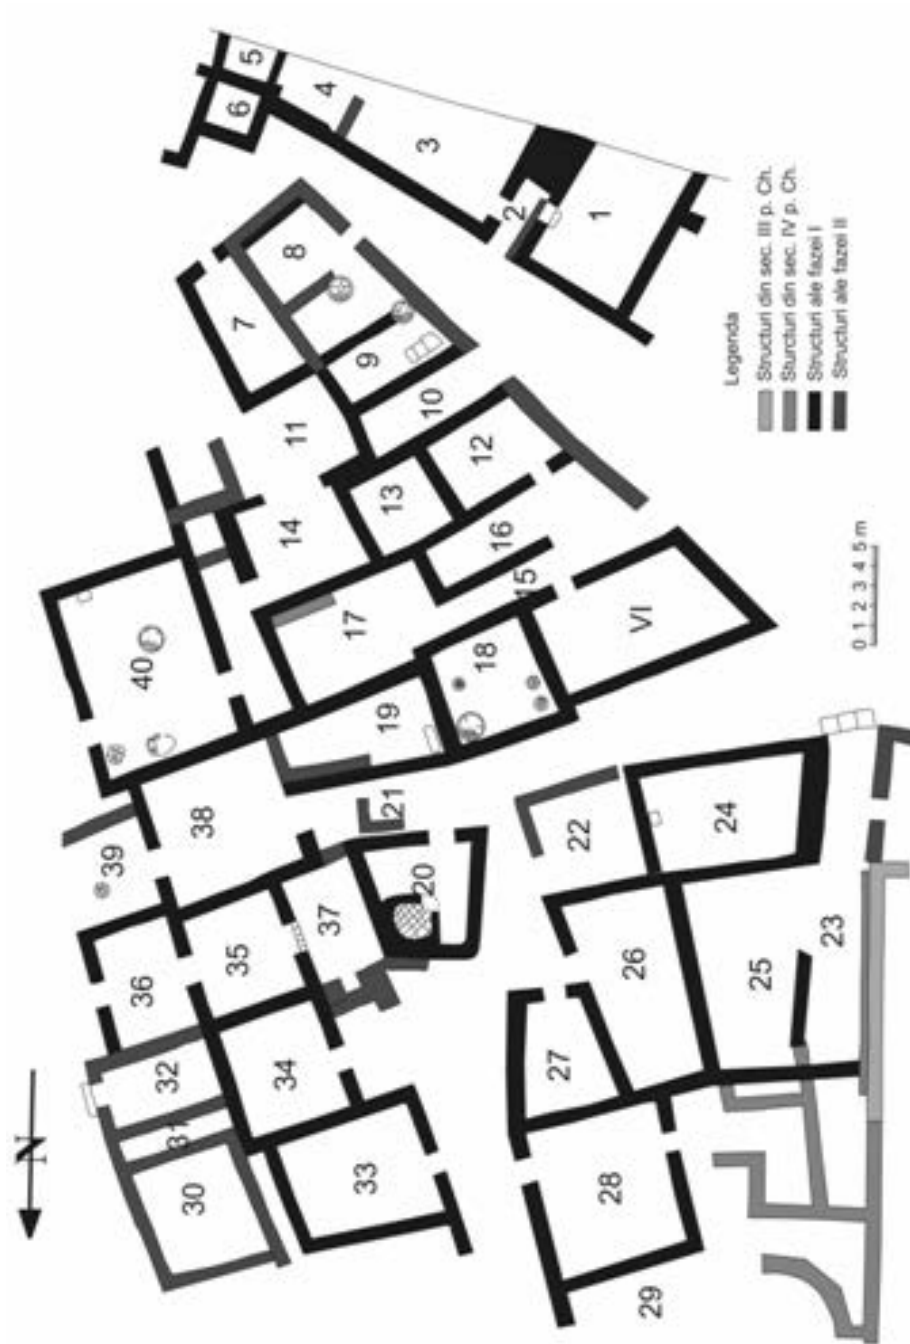
Fig. 4. Cartierul „cetate”, faza II (după G. Florescu).
