## CONTRIBUȚII LA TOPOGRAFIA HISTRIEI ROMANE TÂRZII (II)\*

FLORENTIN MUNTEANU\*\*

### 3. Cartierul de la N de Piața Mare

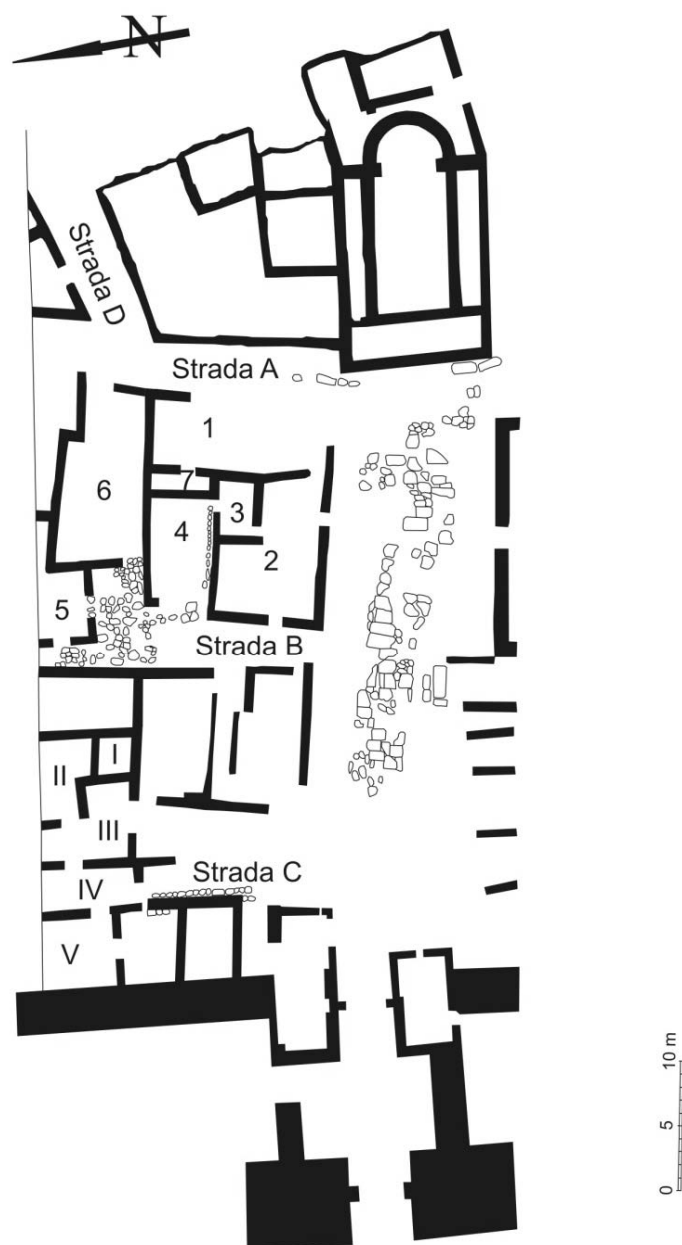
Fig. 1. Cartierul de la nord de Piața Mare, plan general (după Aurelian Petre).

Piața mare a orașului roman târziu, împreună cu construcțiile ce o mărginesc, reprezintă primul ansamblu de edificii pe care îl găsim când intrăm pe poarta mare a cetății târzii (fig. 1). Așa cum vom vedea în rândurile ce urmează, aceste edificii se află în interdependență din punctul de vedere al momentului construcției lor, precum și din cel al concepției urbanistice căreia i se supun. La aspectul actual s-a ajuns după o serie de transformări care au modificat radical spațiul de la est de poarta mare, petrecute la sfârșitul sec. V-lea și începutul sec. VI-lea p. Ch. – faza IV A din cronologia generală a Histriei<sup>1</sup> – moment în care se remarcă o intensă activitate constructivă la Histria. Această piață suprapune o stradă care corespunde porții mari a orașului roman târziu și care nu poate data decât din vremea acesteia, respectiv din cea de-a doua jumătate a sec. III și primele trei sferturi ale sec. IV p. Ch.<sup>2</sup>. Săpăturile efectuate de Al. Suceveanu și M. V. Angelescu în 1994 au demonstrat că piața a apărut, pe de o parte, ca urmare a deplasării mai către nord a edificiilor ce mărgineau strada pe latura ei de nord, iar pe de altă parte, ca urmare a blocării străzii la est de către bazilica paleocreștină care o suprapune cu colțul de sud-vest pe aproape întreaga ei lățime<sup>3</sup>. De fapt, într-o ierarhie valorică, construcția basilicii este cea care determină apariția pieței, retragerea către nord a edificiilor având drept scop doar pe acela de a nu acoperi bazilica, în consecință de a o face vizibilă

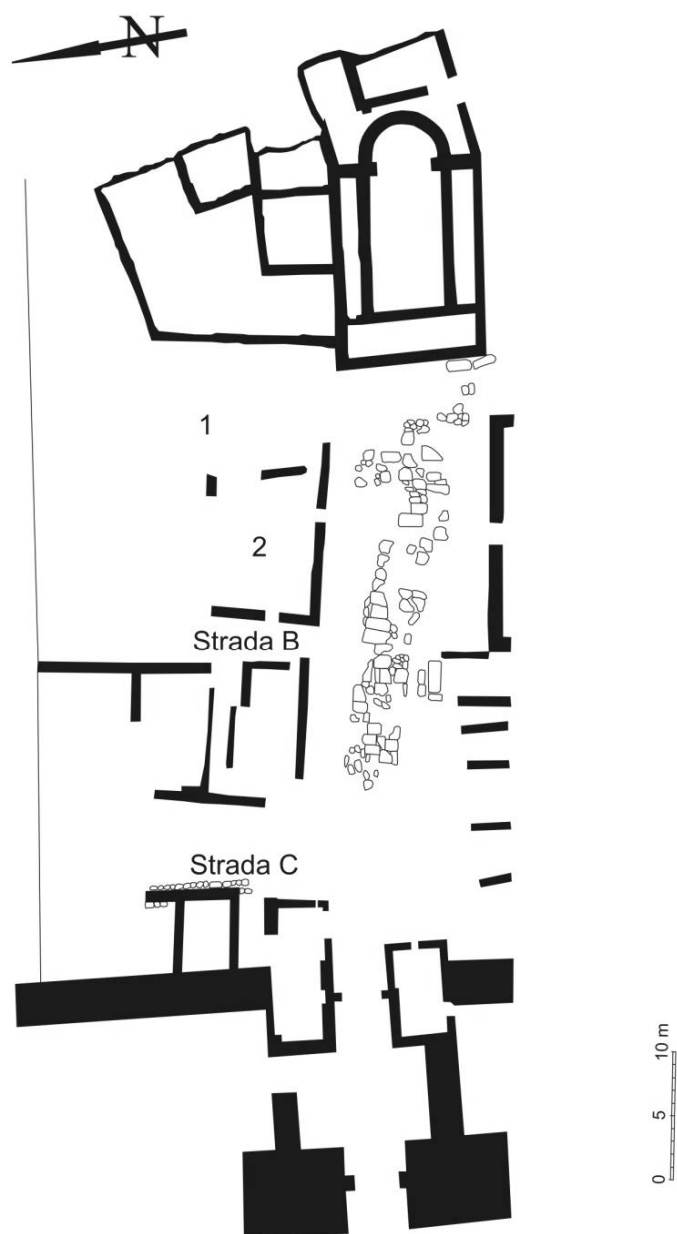
Fig. 2. Cartierul de la nord de Piața Mare, faza I.

– faza I (fig. 2), în care plasăm camerele 1, în prima sa fază, și 2, pavajul camerei 2 fiind același cu cel al camerei 1. Nu știm cum va fi arătat acest complex de încăperi și care vor fi fost dimensiunile lui, întrucât zidul sudic al camerei 2, precum și cel de est, sunt suprapuse de strada A. În acest punct al discuției se impune o precizare sau mai degrabă formularea unei ipoteze legate de cronologia ei. Dacă zidul de est și parțial cel de sud sunt suprapuse de strada A, înseamnă că aceasta a fost construită ulterior camerei 2, probabil odată cu amenajarea pieței mari. În aceste condiții, putem presupune că încăperea 2 este anterioară acestui episod, ea aparținând edificiului care mărginea la nord strada anterioară pieței și care se pare că a fost construit în faza I C a cronologiei generale a Histriei, așa cum rezultă și din profilul stratigrafic al secțiunii S1 publicat de Al. Suceveanu și de M. V. Angelescu<sup>31</sup>. În acest moment al cercetării, nu putem preciza cum se închideau cele două camere pe latura de est. De asemenea, zidul de vest se pierde sub zidul sudic al camerei 4. Tot acestei faze aparține și piațeta, al cărei nivel corespunde nivelului zidurilor camerei 2. Cronologic, putem plasa această fază în perioada sfârșitului sec. V p. Ch. și primului sfert al secolului următor (IV A).

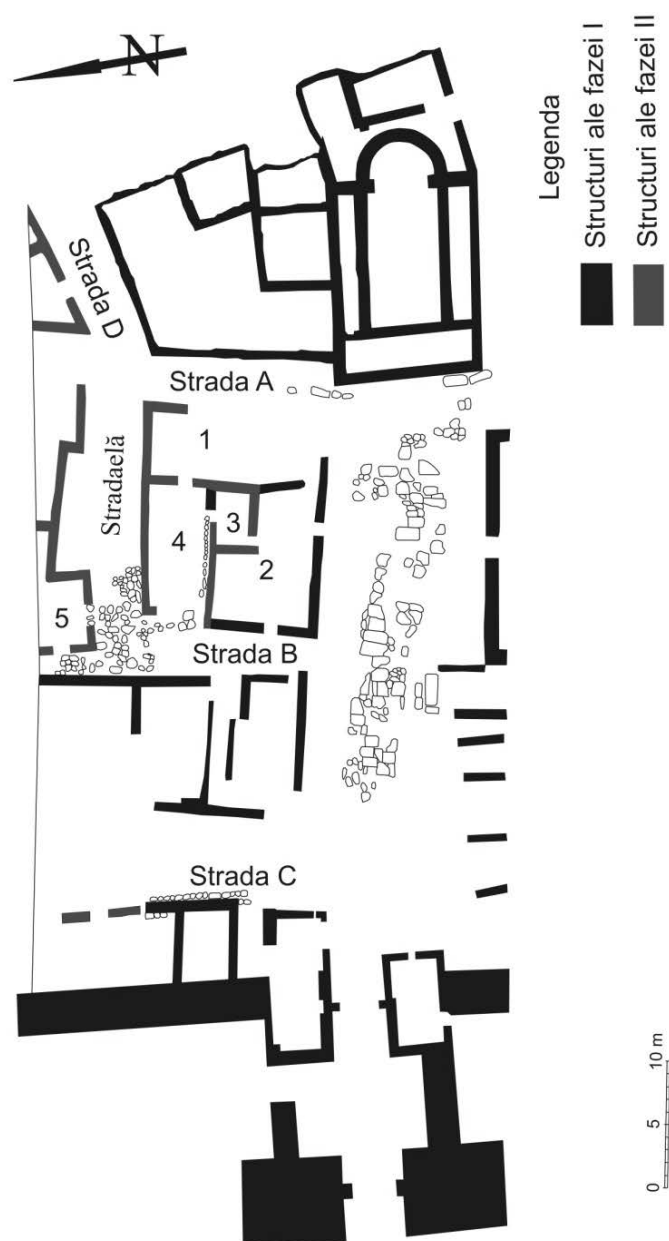
Fig. 3. Cartierul de la nord de Piața Mare, faza II.

– fazei II (fig. 3) îi aparțin nivelul al doilea al camerei 1 care suprapune pavajul anterior, comun cu cel al camerei 2, camerele 3, 4, 5 și strada A, deoarece strada A suprapune zidul de sud al camerei 2. Zidul de sud al camerei 4 suprapune zidul vestic al camerei 2, iar nivelul camerei 3 este cu totul peste cel al camerei 2. Deși autorul cercetării nu poate plasa cronologic restul de zid de pe latura estică a camerei 1, susținem că el aparține tot acestei faze constructive, având în vedere că se aliniaza străzii A. Acestei faze îi aparține și stradela dintre strada A, precum și piațeta din capătul străzii B, fiind delimitată de zidurile de nord ale camerelor 1 și 4. Cronologic, putem plasa această fază, după descoperirile monetare de pe nivelul camerelor 4, 5 și 6, între al doilea sfert și sfârșitul sec. VI p. Ch., monedele descoperite aparținând perioadei cuprinse între domniile lui Iustin I și Mauricius Tiberius, cea mai târzie fiind din anii 587–588<sup>32</sup>. Cu toate acestea, ele ne indică perioada de funcționare a structurilor acestei faze. În consecință, considerăm că momentul construcției încăperilor menționate aparține perioadei celui de-al doilea sfert al sec. VI p. Chr., așadar tot în faza IV A.

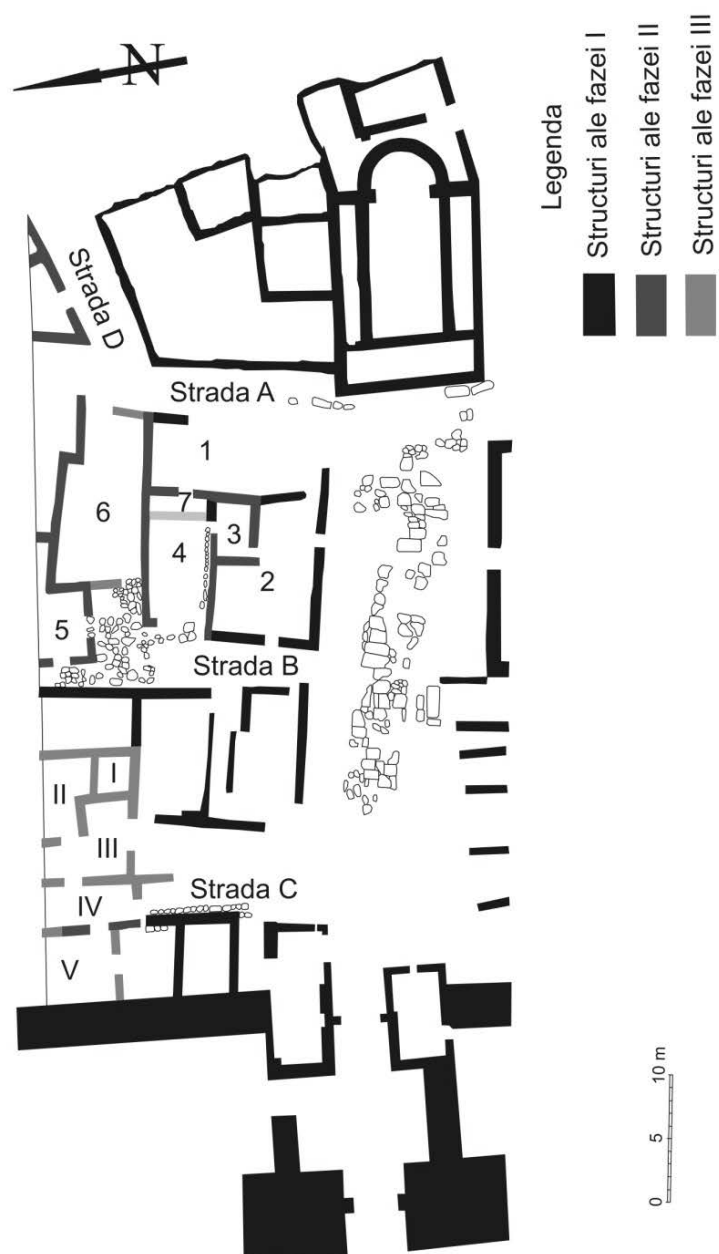
Fig. 4. Cartierul de la nord de Piața Mare, faza III.

– faza III (fig. 4), al cărei element distinctiv îl constituie delimitarea camerei 6 prin blocarea la est și la vest a stradelei dintre satrada A și piațetă, moment începând cu care această cameră a funcționat concomitent cu camerele 1, la al doilea moment al ei, și camerele 3, 4, 5, precum și cu piațeta micșorată datorită suprapunerii peretelui vestic al camerei 6 peste pavajul ei. Nu putem spune cu siguranță în ce moment cronologic al sec. VI p. Chr. s-a petrecut această modificare, dar putem aprecia, având în vedere monedele descoperite, precum și posterioritatea momentului ei constructiv față de celelalte camere, stratigrafic remarcată, că aceasta s-a petrecut spre sfârșitul aceluiași secol în faza IV B.

În faza IV, propusă de autorul săpăturii, ar fi plasată camera 7, cronologic aparținând primului deceniu al sec. VII p. Chr. (V A). Pentru aceasta nu a fost stabilită nicio relație cu vreo altă structură a edificiului nostru. Cu toate acestea, considerăm că nivelul ei mai ridicat față de camera 4 nu reprezintă un argument suficient pentru susținerea ipotezei conform căreia celelalte încăperi erau dezafectate, fiind puțin probabil ca o singură cameră din întregul complex să fie funcțională după anul 602 p. Chr. În plus, dispunem și de exemplul nivelului camerei 3, mai ridicat în raport cu cel al camerei 2, ele funcționând simultan după construcția primei. Drept urmare, suntem de părere că toate celelalte încăperi ale edificiului nostru au funcționat și în primul deceniu al sec. VII p. Chr., în faza V A, mai ales că, începând cu sfârșitul sec. VI p. Chr., asistăm la o aglomerație neobișnuită a spațiului interior al cetății. Prin urmare, suntem de părere că o simplă compartimentare a unei singure camere nu poate constitui o fază de construcție în adevăratul sens al cuvântului, reprezentativă la nivelul edificiului nostru. De aceea, am figurat această cameră pe planul ce aparține fazei III.
