## WORKSHOP DE RESTAURARE ICOANE PE STICLĂ

16 - 27 iunie 2014  
Centrul ASTRA pentru Patrimoniu

Catalog

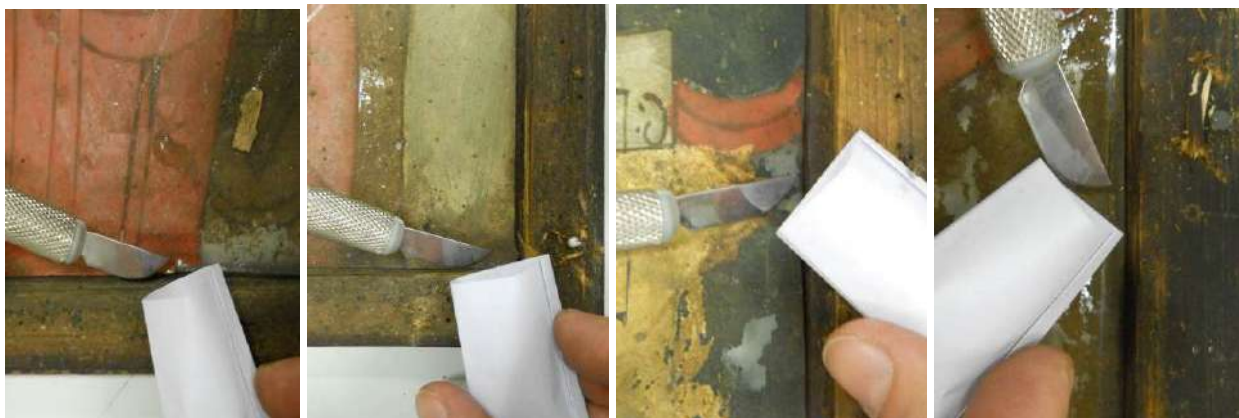
**Investigații chimice.** Probele prelevate în vederea efectuării investigațiilor chimice au fost supuse examinărilor microscopice și testelor microchimice specifice. Pictura este realizată cu liant proteic în amestec cu diferiți pigmenți. Se observă prezența sulfatului de bariu ( $\text{BaSO}_4$ ). Pigmenți identificați: alb de plumb (carbonat bazic de  $\text{Pb}_2\text{PbCO}_3 \cdot \text{Pb}(\text{OH})_2$ ), roșu cinabru (sulfură de mercur,  $\text{HgS}$ ) în amestec cu miniu de plumb (oxid de plumb,  $\text{Pb}_3\text{O}_4$ ) - cf. Buletinului de analiză chimică nr. 456/2014.

Aspecte din timpul prelevării probelor în vederea efectuării investigațiilor chimice

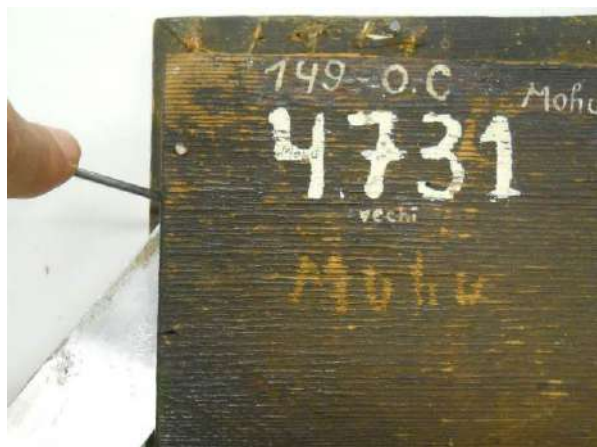
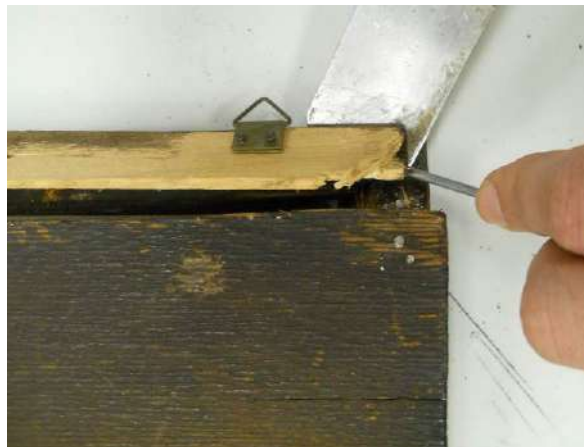
Aspecte din timpul demontării capacului

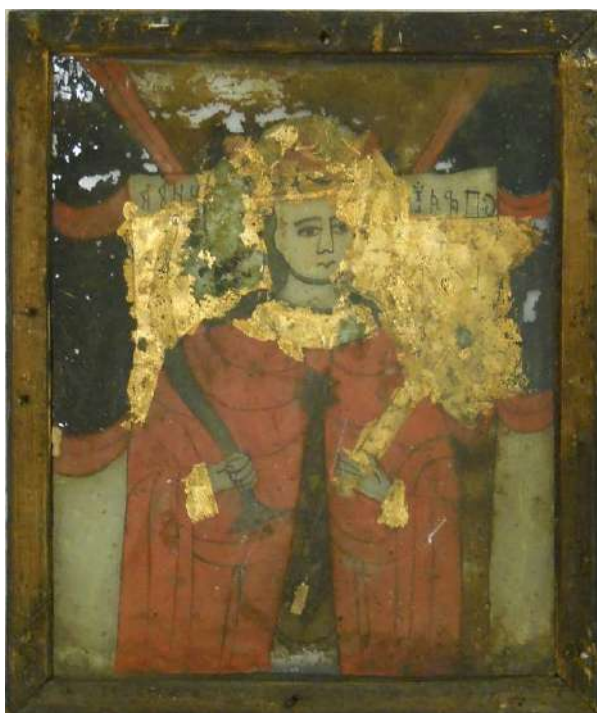
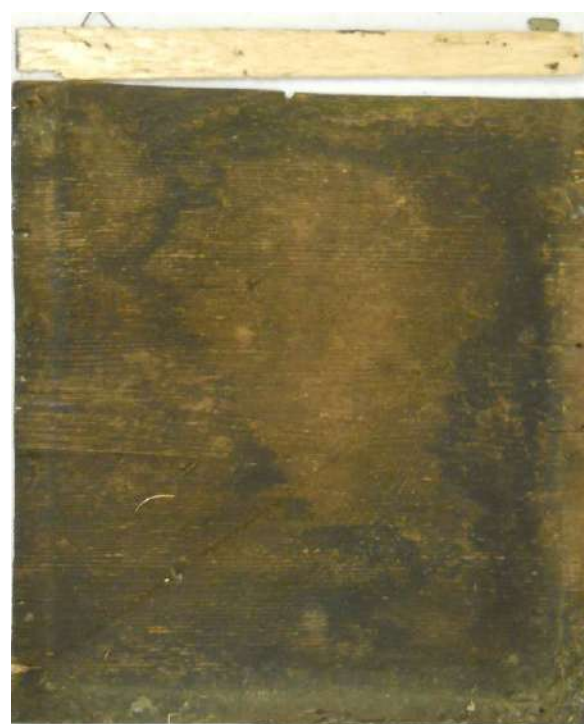
Aspecte icoană, după demontarea capacului

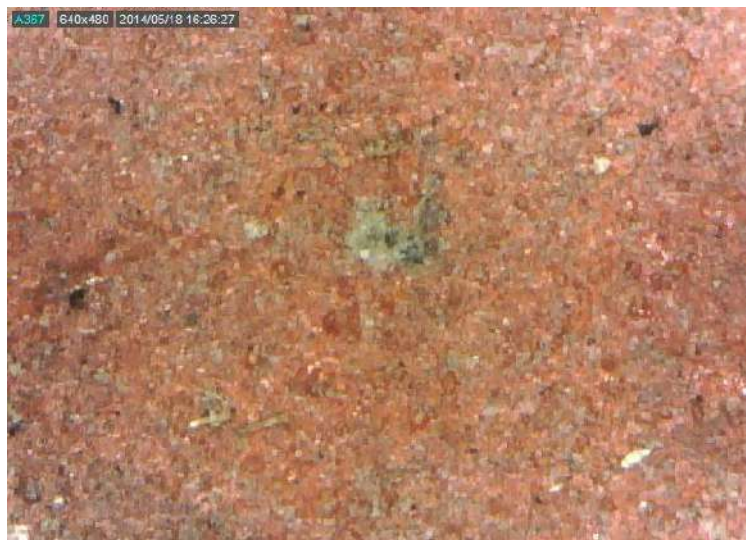
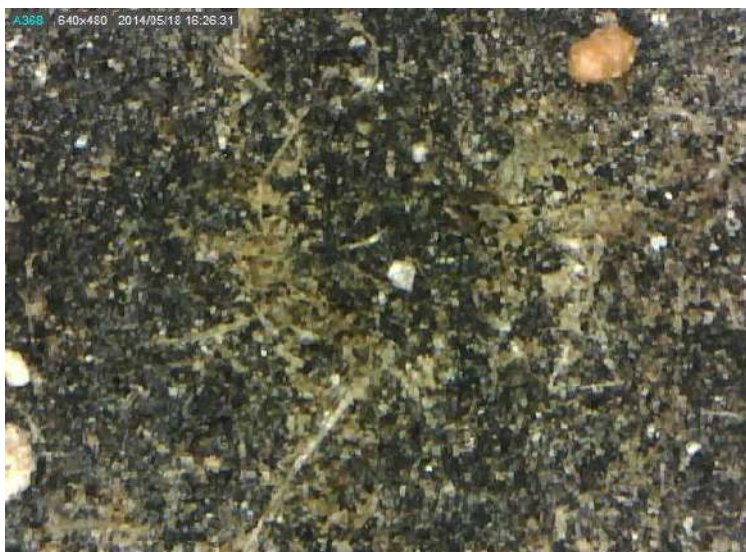
Fotografii la microscop

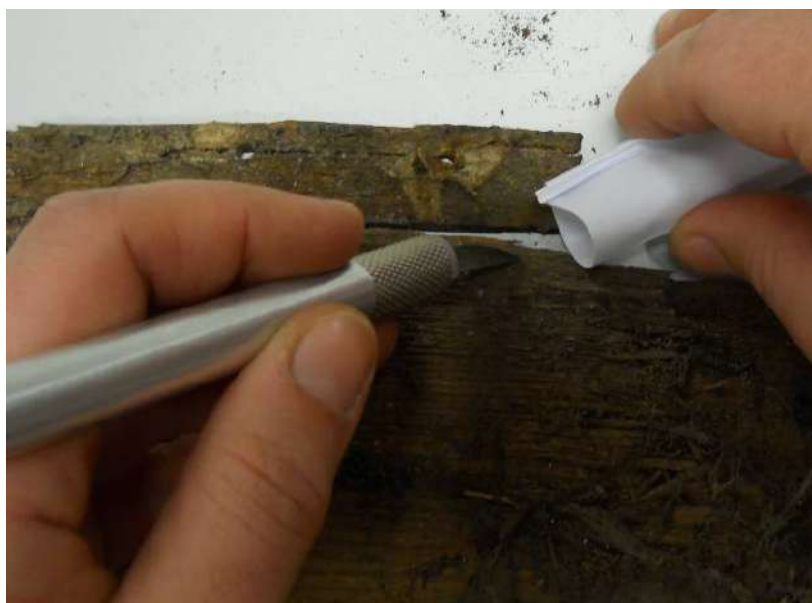
**Investigațiile biologice.** În urma rezultatelor analizelor biologice (cf. Buletinului de analiză nr. 51/28.04.2014) în vederea identificării esenței lemnoase, s-a constatat că lemnul utilizat pentru ramă și capac este bradul (*Abies alba*), deoarece nu au fost observate canale rezinifere. Lemnul prezintă atac biologic inactiv și prin urmare nu necesită tratament cu soluție insecticidă.

Aspect din timpul prelevării probelor în vederea efectuării investigațiilor biologice

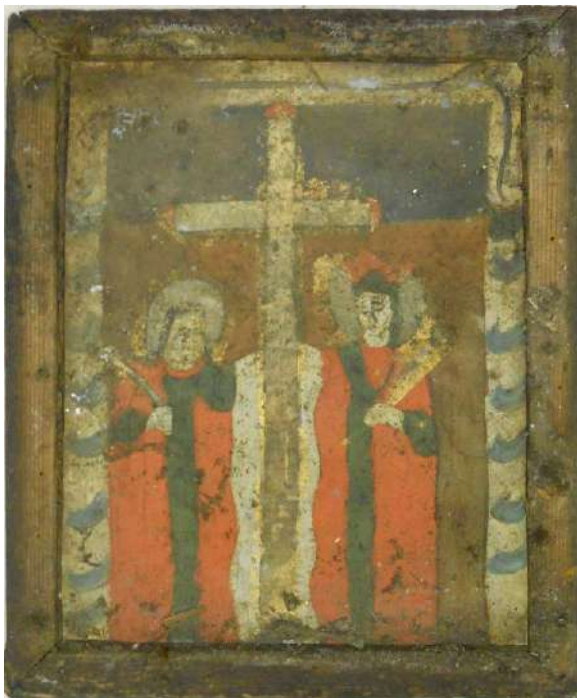
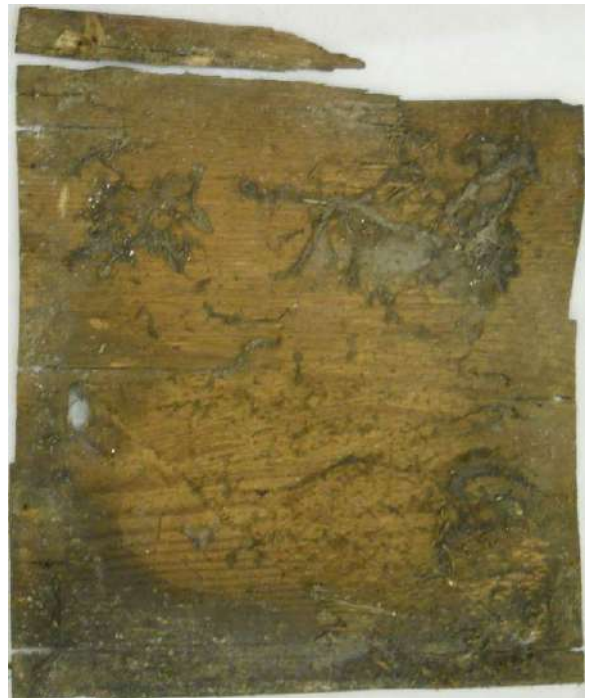
Aspecte icoană, după demontarea capacului

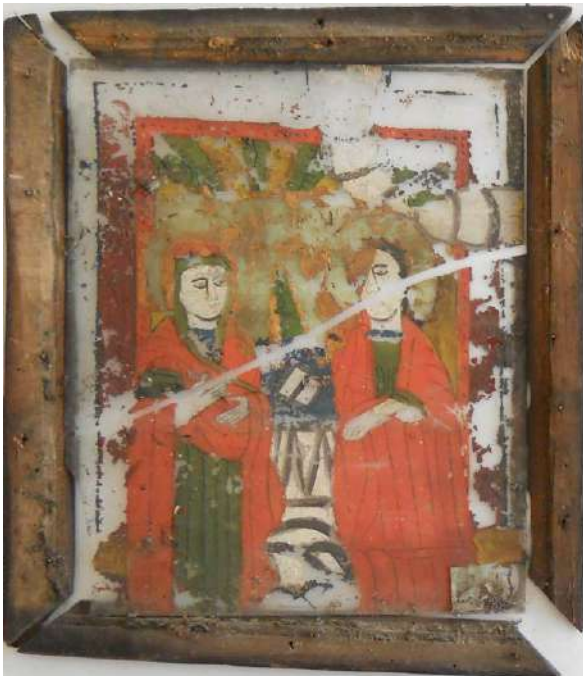
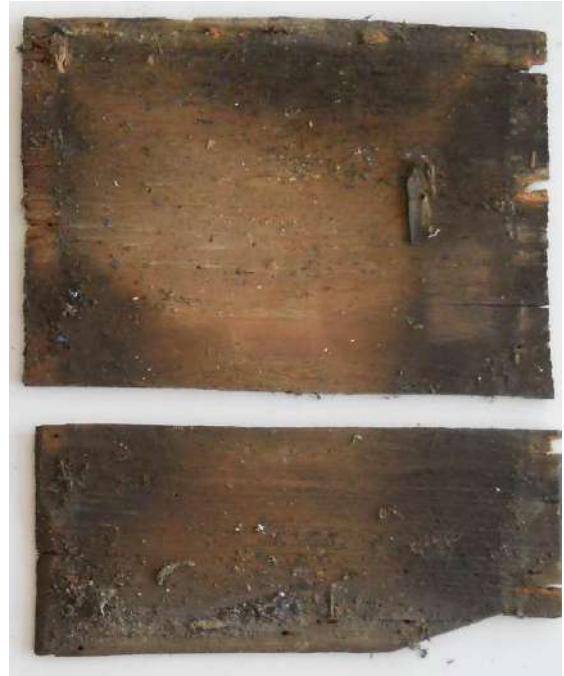
Aspecte icoană, după demontarea capacului

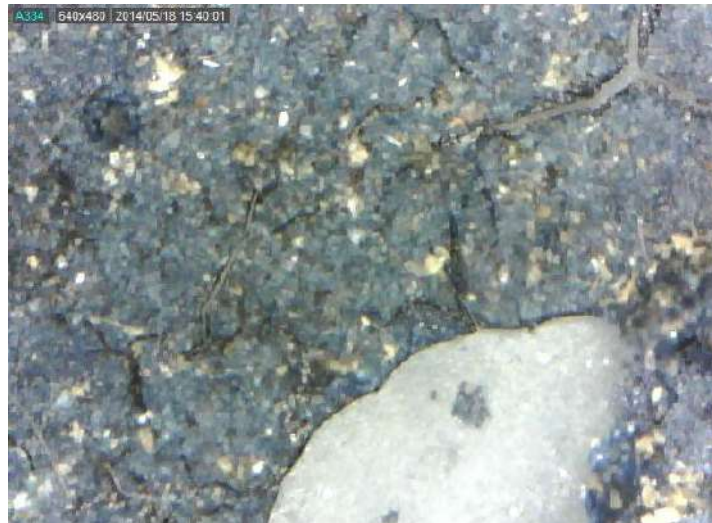
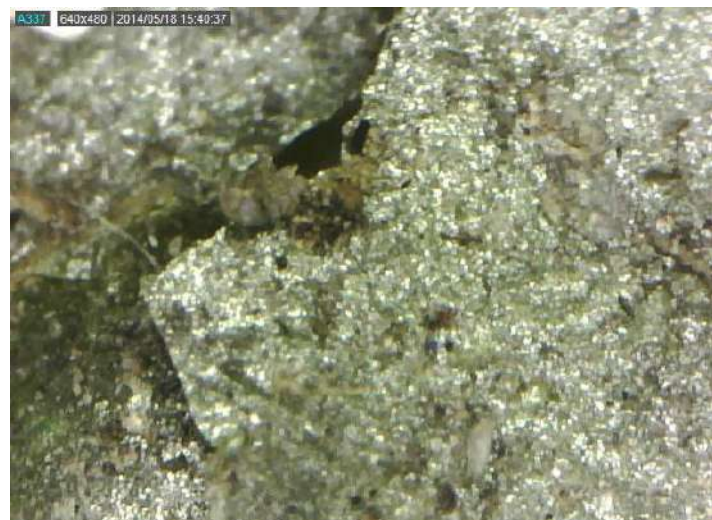
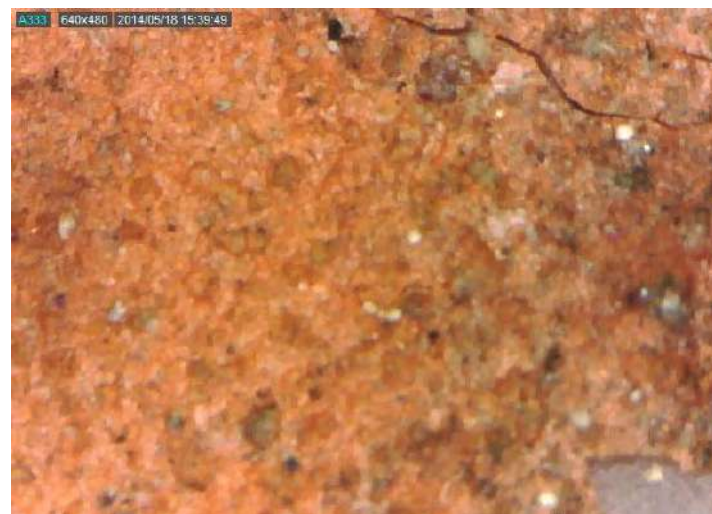
Fotografii la microscop

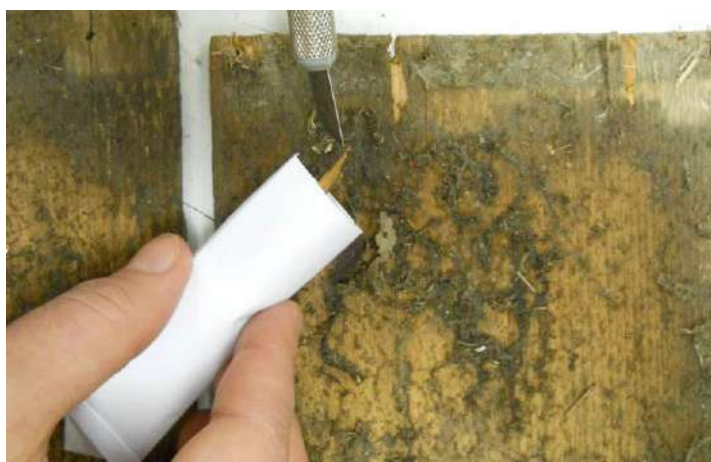
**Investigațiile biologice.** În urma rezultatelor analizelor biologice (cf. Buletinului de analiză nr. 58/29.04.2014) în vederea identificării esenței lemnoase, s-a constatat că lemnul utilizat pentru ramă și capac este bradul (*Abies alba*). Lemnul prezintă atac biologic de insecte xilofage *Anobium punctatum* inactiv.

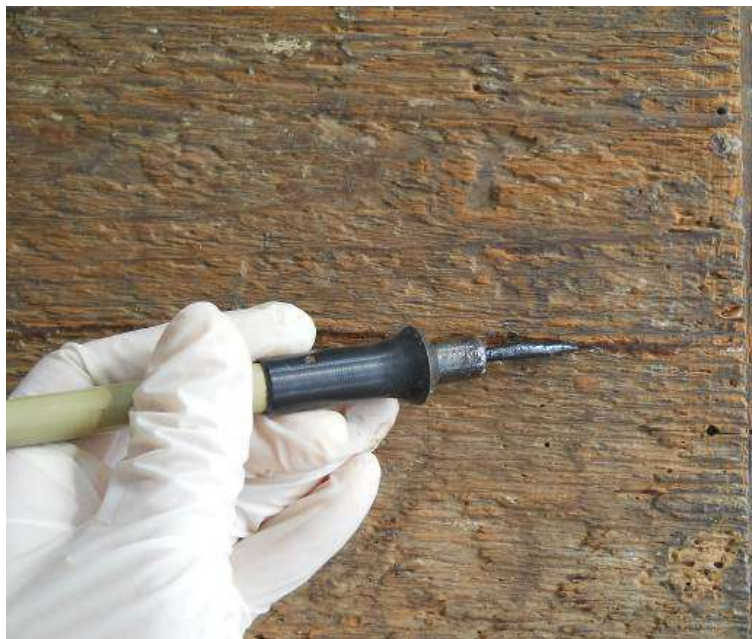
Detaliu din timpul consolidării capacului

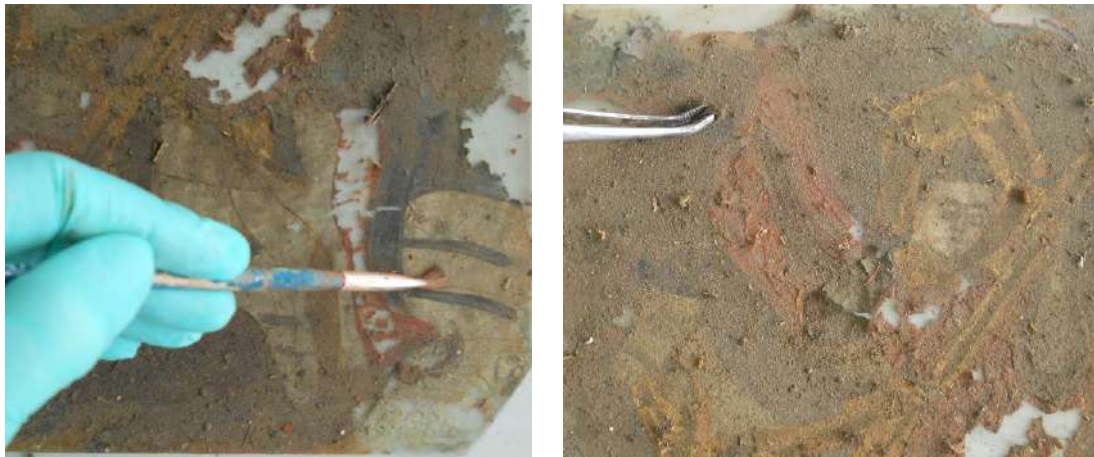
Aspecte din timpul desprăuirii și îndepărtării depozitelor de murdărie de pe suprafața peliculei de culoare

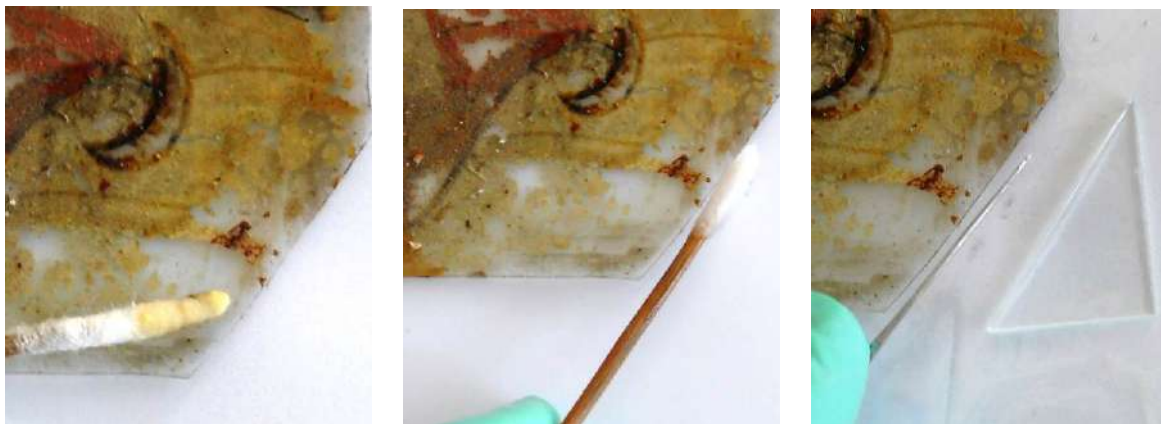
Detaliu din timpul curățirii zonelor lacunare

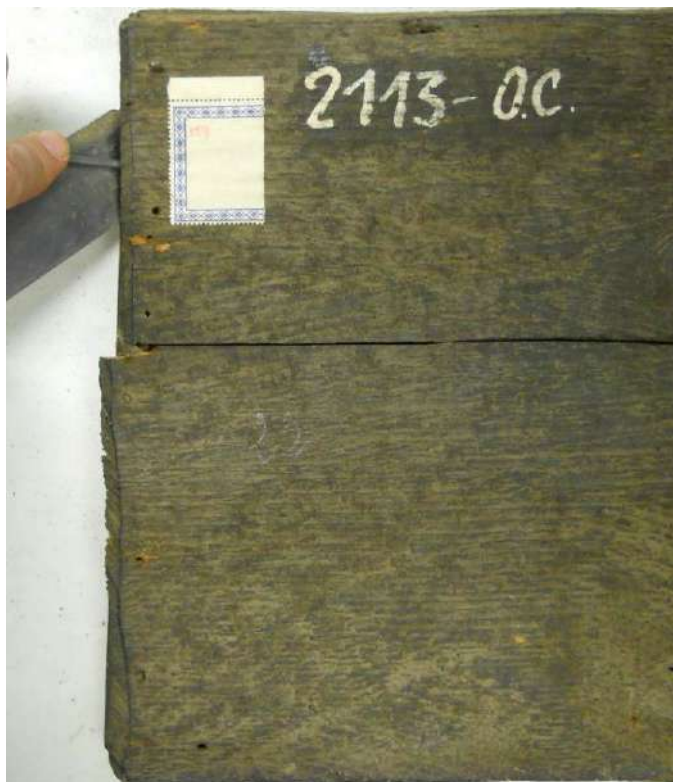
Aspecte din timpul demontării capacului

- demontarea capacului compus din două planșe montate pe orizontală, prin extragerea elementelor metalice neconstitutive,
- îndepărtarea depozitelor de murdărie la ramă și capac și curățirea mecanică prin intermediul unei pensule cu păr aspru; curățirea murdăriei aderente și ancrasate cu apă amoniacală: 5 picături de amoniac în 100 ml de apă distilată;

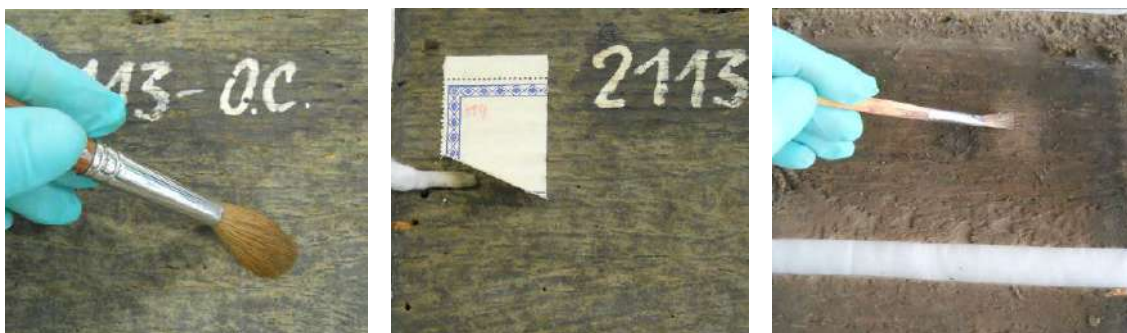
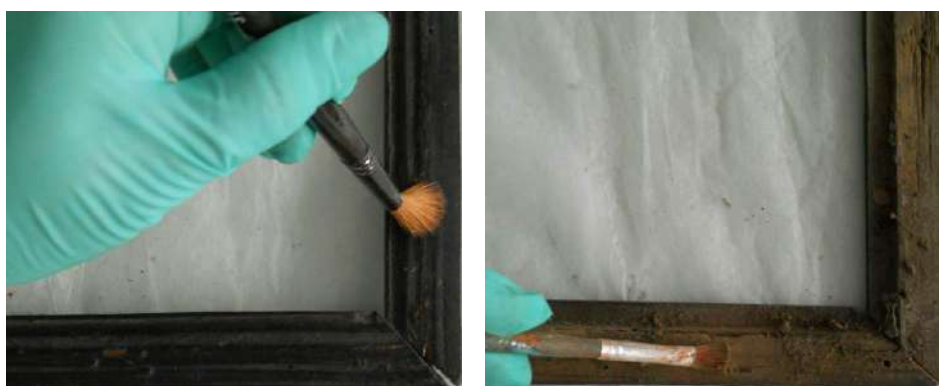
Aspecte din timpul desprăfuirii, îndepărtării depozitelor de murdărie și curățirii chimice la capac și ramă (față-verso)

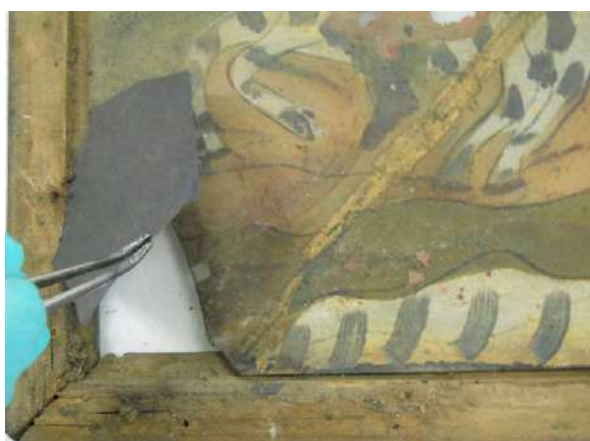
Aspect din timpul îndepărtării hârtiei fotografice neconstitutive

- îndepărtarea hârtiei fotografice de culoare neagră adăugată ulterior pe zona cu pierdere de suport (colțul inferior stâng – vedere dinspre verso);
- curățirea mecanică a peliculei de culoare prin pensulare ușoară; consolidarea peliculei de culoare cu emulsie de gălbenuș de ou cu apă distilată 1:1, cu adaos de conservant (acid salicilic), fixarea solzilor de culoare prin presare (folie de Melinex) și curățirea murdăriei aderente a peliculei de culoare cu emulsie de gălbenuș de ou cu apă distilată 1:2, prin intermediul tampoanelor de vată și mecanic, cu ajutorul bisturiului;

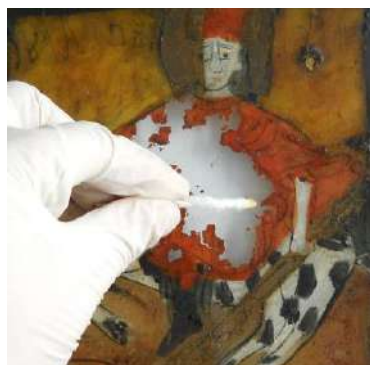
Detaliu din timpul curățirii  
zonelor lacunare

- curățirea lacunelor și a părții nepictate a sticlei cu emulsie de gălbenuș de ou; degresarea zonelor lacunare cu alcool etilic;
- fixarea semirigidă în ramă cu bucăți de pâslă fixate adeziv pe falțul ramei; supraînălțarea ramei cu fâșii de pâslă fixate adeziv pe toată lățimea ei, pentru ca verso-ul capacului să nu vină în contact cu pelicula de culoare;

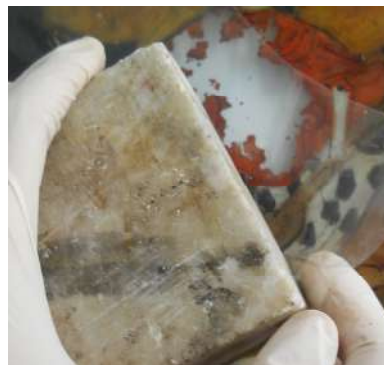
Detaliu din timpul consolidării  
dintre fragmentul nou de sticlă și  
sticla suport

- confecționarea fragmentelor din sticlă de proveniență industrială, decupate după conturul pierderilor; degresarea pe zona de îmbinare a fragmentelor de sticlă; îmbinarea adezivă a fragmentelor cu fața pictată în sus cu rășină epoxidică bicomponentă HXTAL NYL – 1, folosind pentru protecție folie de Melinex și prese (săculeți cu nisip și bucăți de marmură); curățirea surplusului de adeziv, mecanic (bisturiu) și cu solvent (acetona);

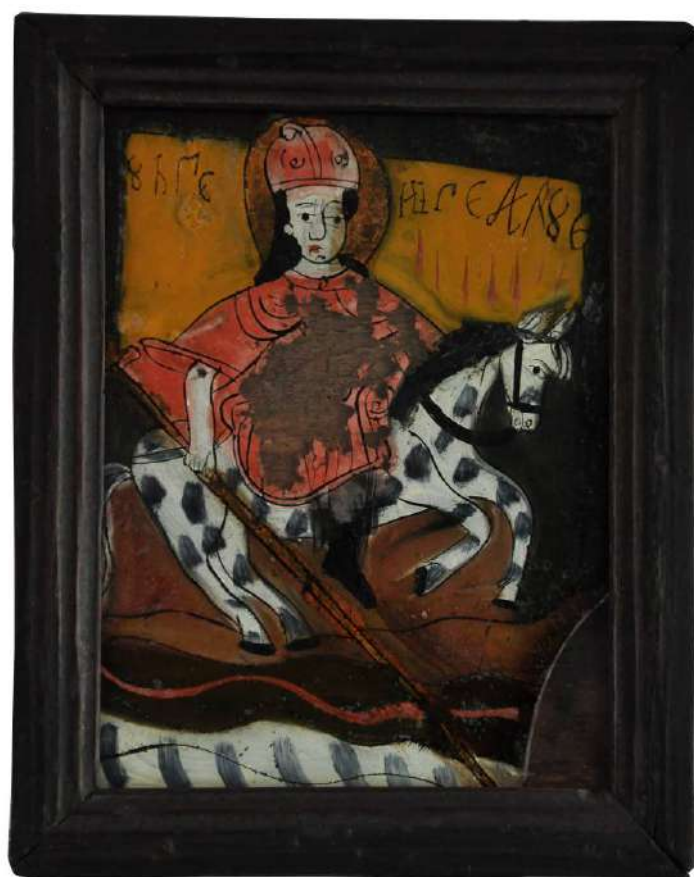
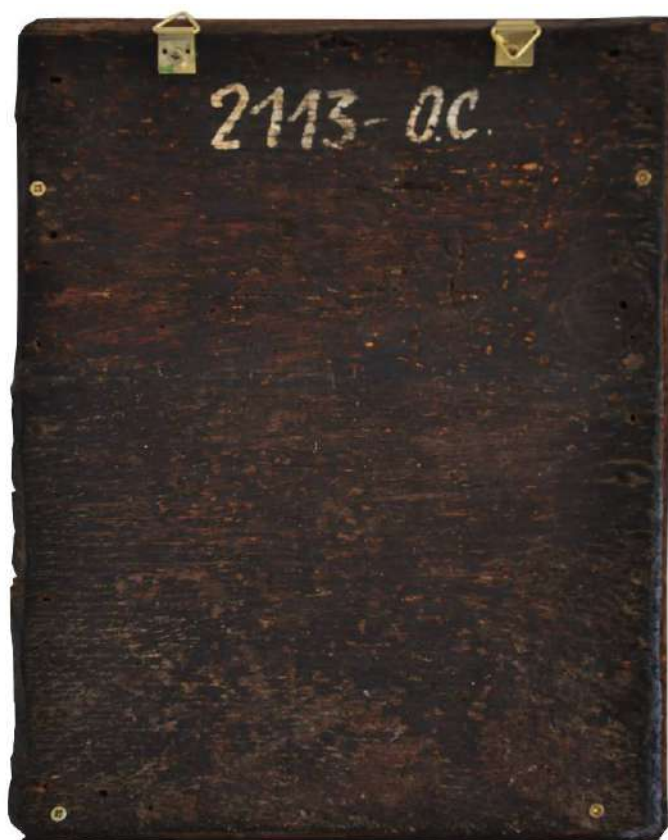
Ansamblu față-verso, după restaurare

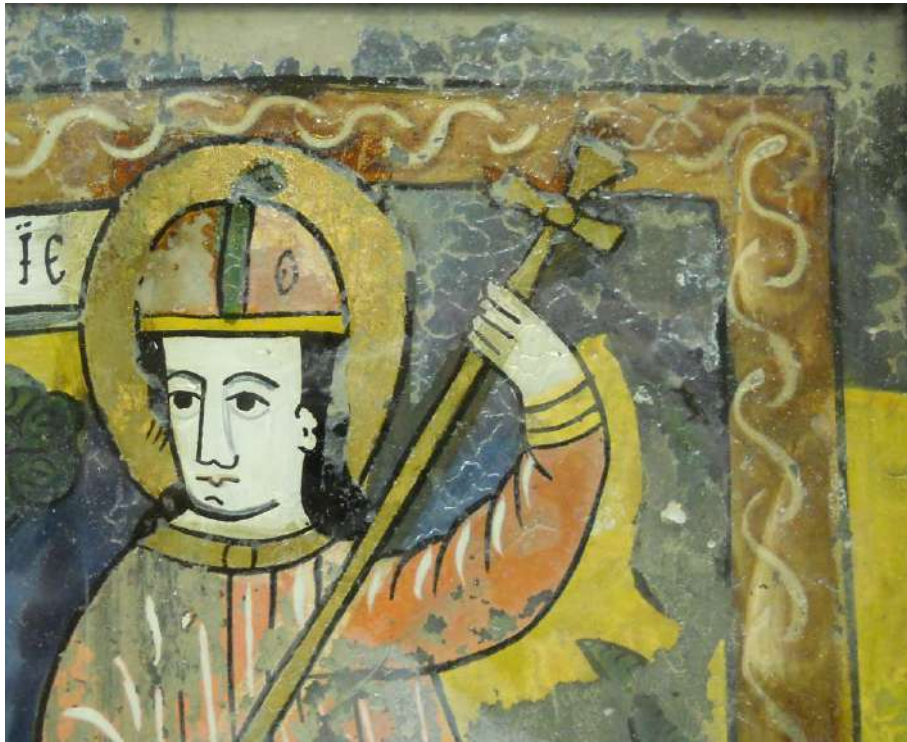
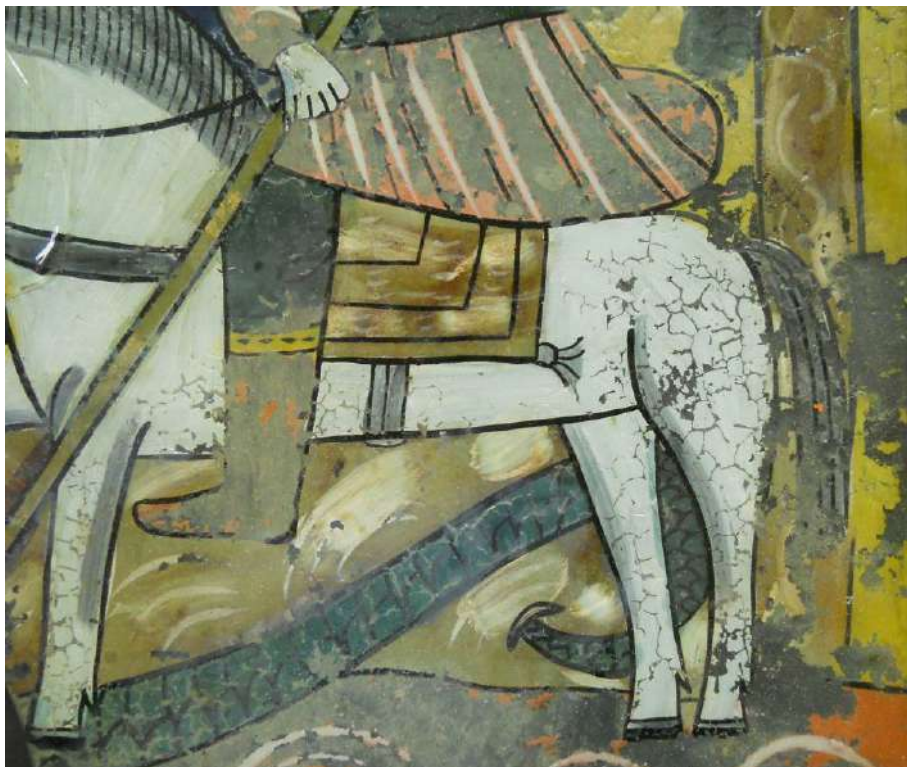
Detalii față, înainte de restaurare

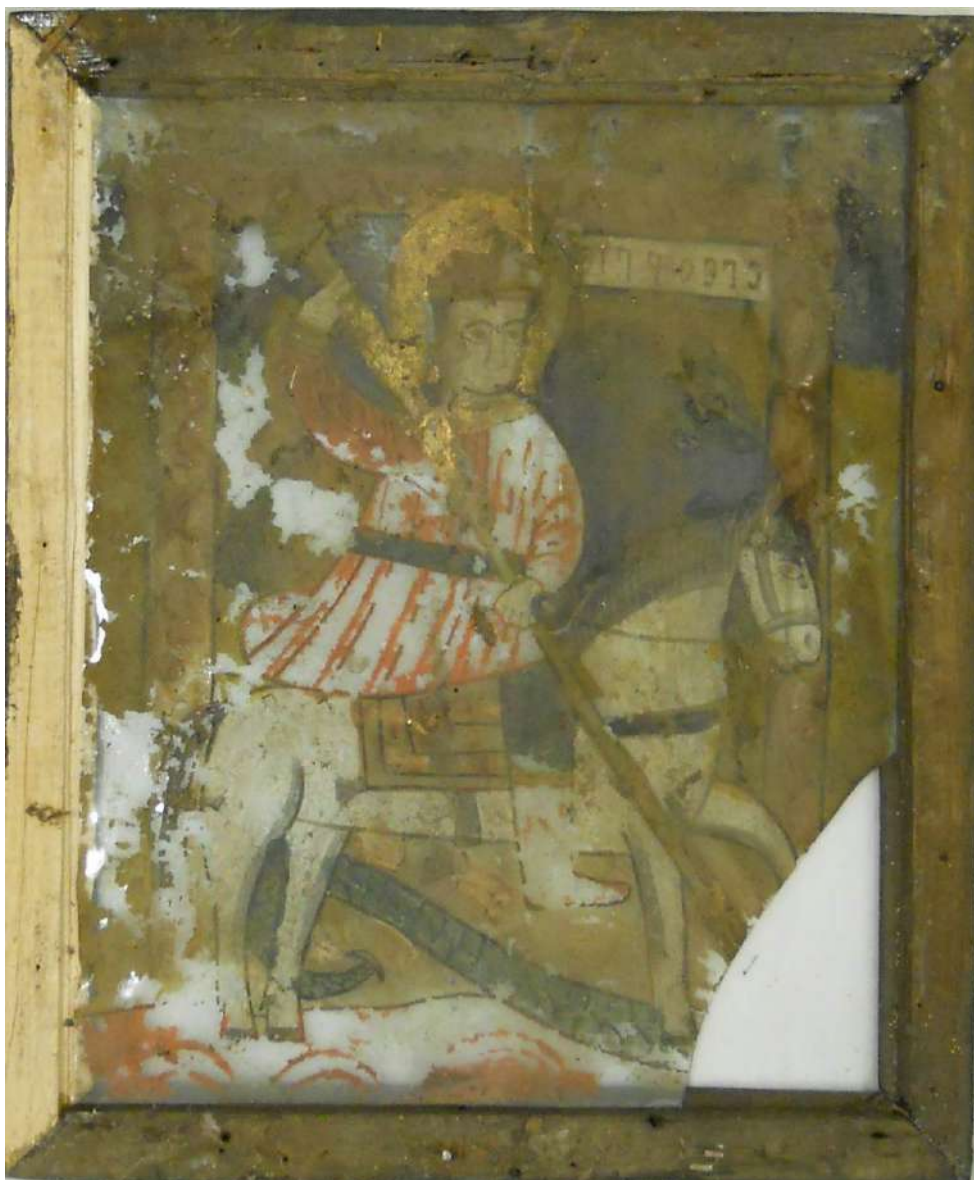
Aspect icoană, după îndepărtarea colțarilor și a hârtiei fotografice neconstitutive

- îndepărtarea colțarilor și a hârtiei fotografice de culoare neagră de pe suprafața peliculei de culoare;
- curățirea mecanică a peliculei de culoare prin pensulare ușoară; consolidarea peliculei de culoare cu emulsie de gălbenuș de ou cu apă distilată 1:1, cu adaos de conservant (acid salicilic), fixarea solzilor de culoare prin presare (folie de Melinex) și curățirea murdăriei aderente a peliculei de culoare cu emulsie de gălbenuș de ou cu apă distilată 1:2, prin intermediul tampoanelor de vată și mecanic, cu ajutorul bisturiului;

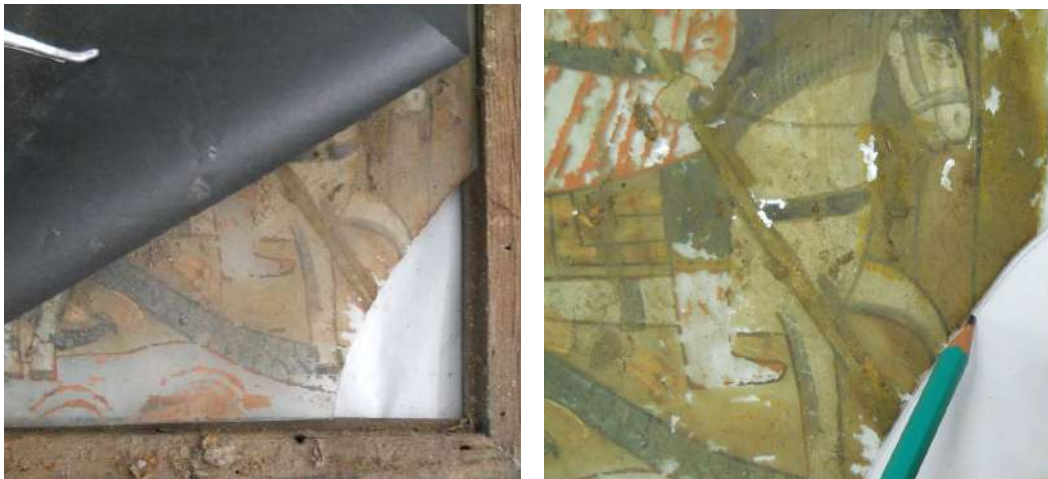
Aspecte din timpul îndepărtării hârtiei fotografice neconstitutive și din timpul realizării conturului fragmentului de sticlă care s-a pierdut

- confecționarea fragmentului din sticlă de proveniență industrială, decupat după conturul pierderii; degresarea pe zona de îmbinare a fragmentelor de sticlă; îmbinarea adezivă a fragmentelor cu partea pictată în sus cu rășină epoxidică bicomponentă HXTAL NYL – 1, folosind pentru protecție folie de Melinex și prese (săculeți cu nisip și bucăți de marmură); curățirea surplusului de adeziv, mecanic (bisturiu) și cu solvent (acetona);

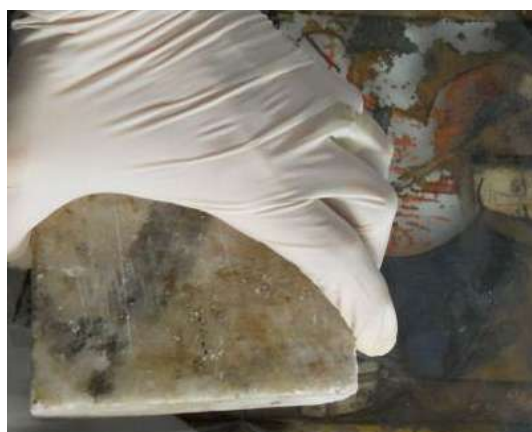
Aspect din timpul consolidării dintre fragmentul nou de sticlă și sticla suport

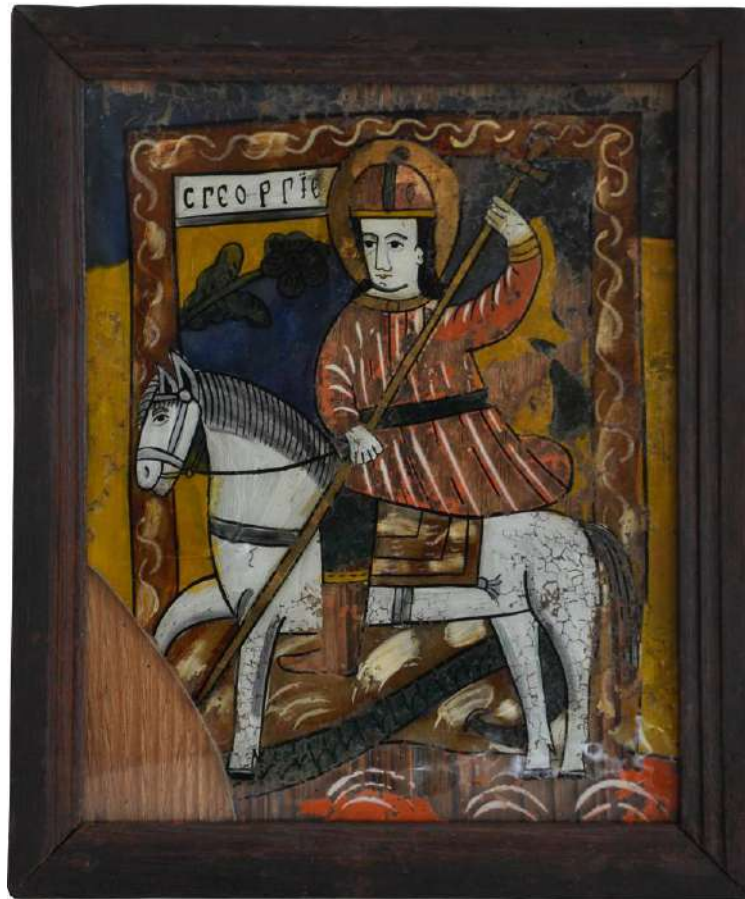
Ansamblu față-verso, după restaurare

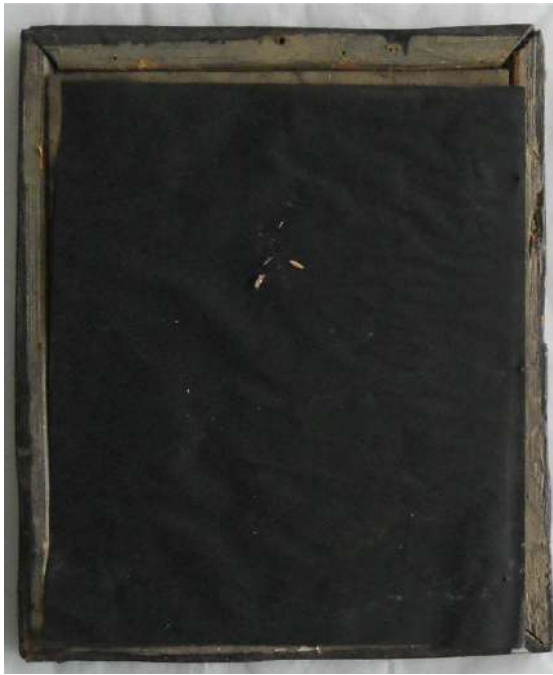
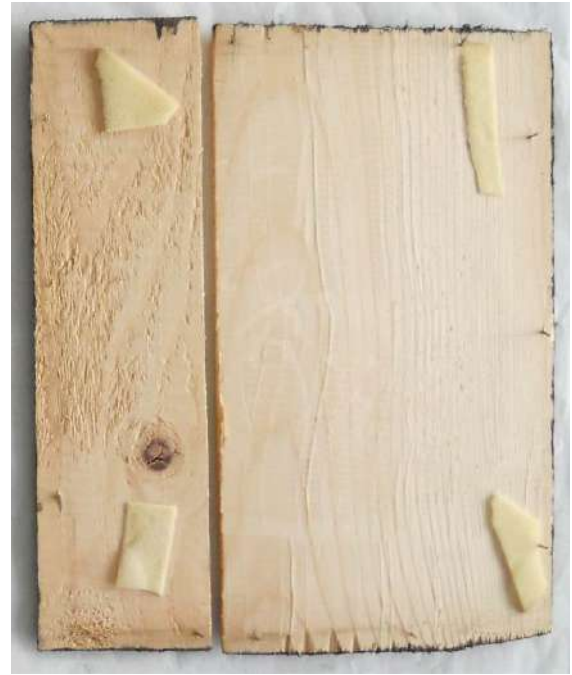
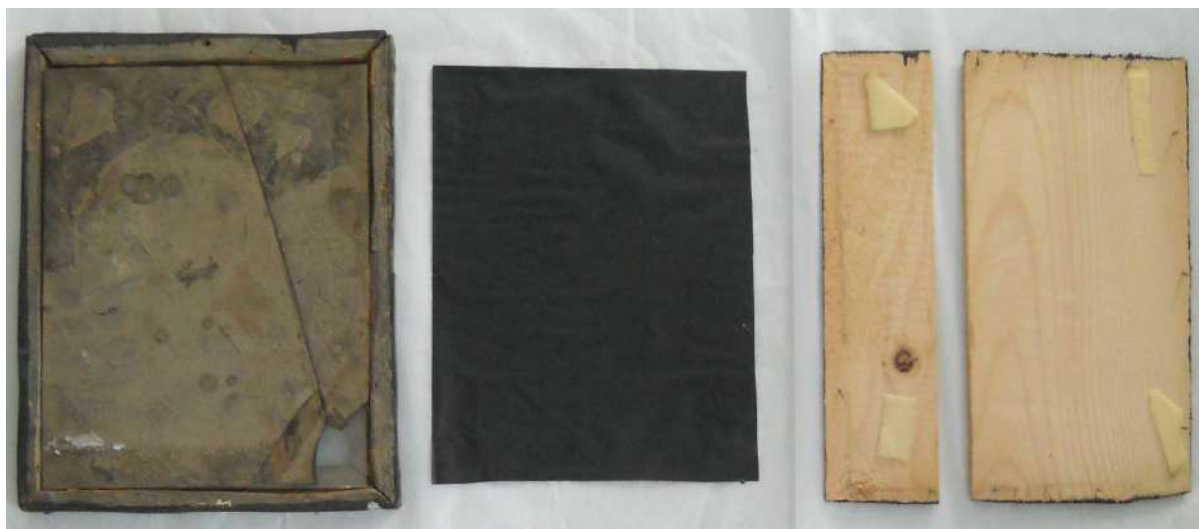
Aspect icoană, după îndepărtarea capacului și a hârtiei fotografice

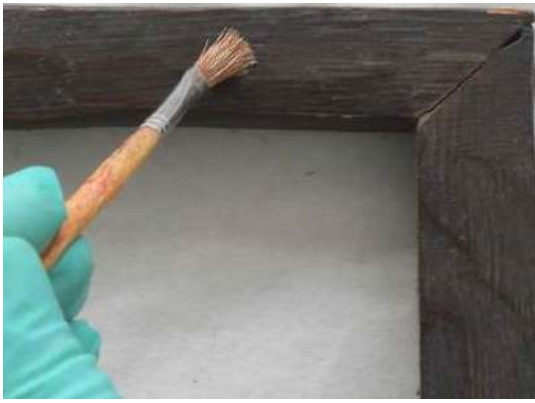
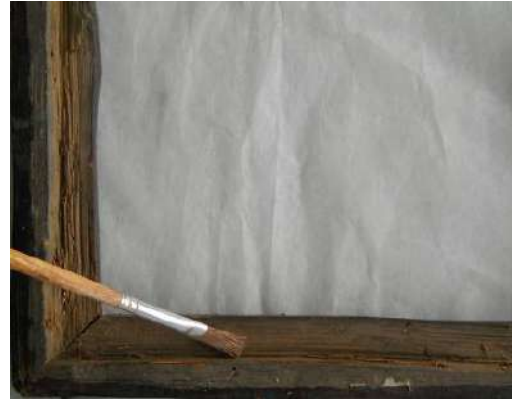
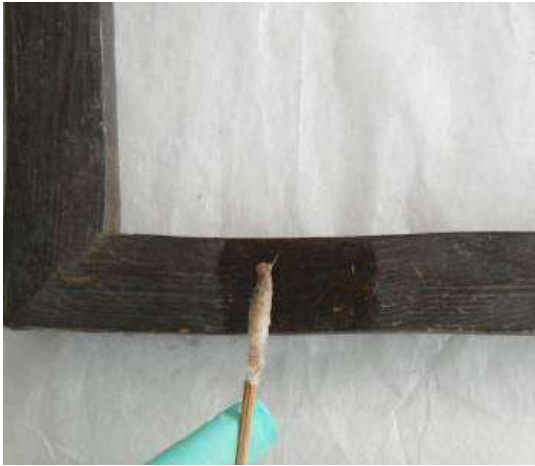
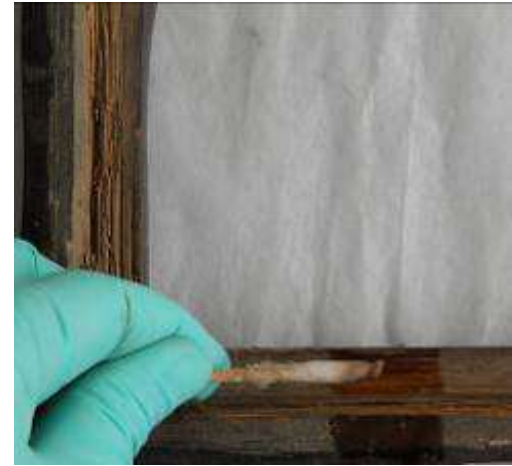
Aspecte din timpul curățării mecanice și curățării chimice la ramă (față-verso)

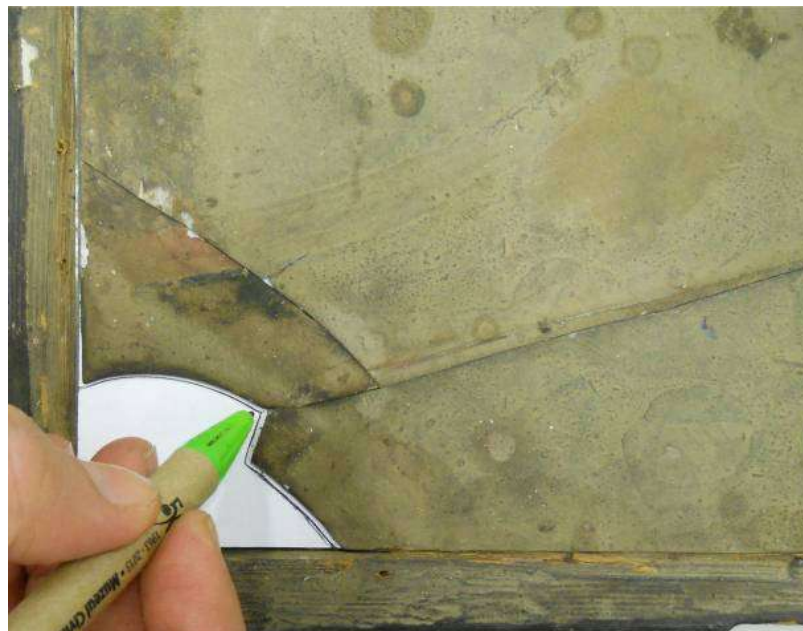
Detaliu din timpul realizării conturului fragmentului de sticlă care s-a pierdut

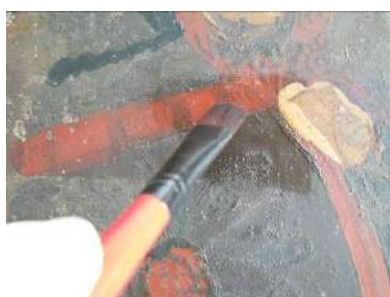
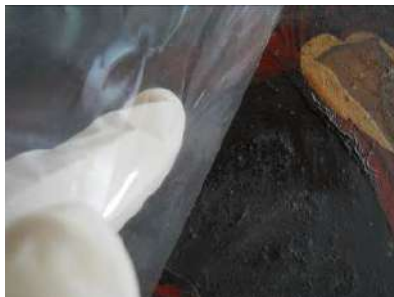
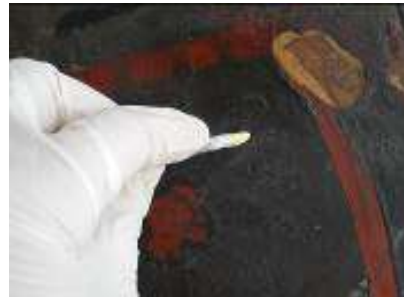
Aspecte din timpul consolidării și curățării peliculei de culoare

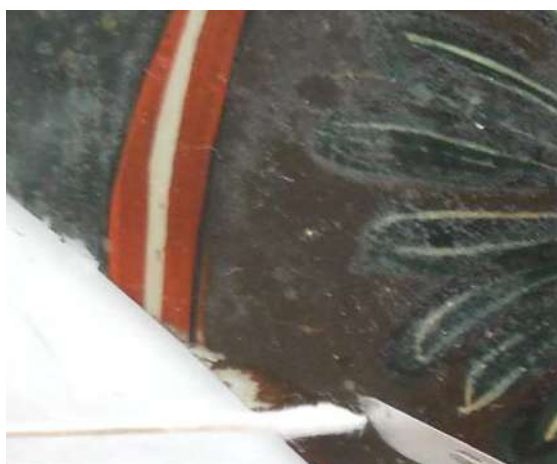
Detaliu din timpul îndepărtării benzii adezive

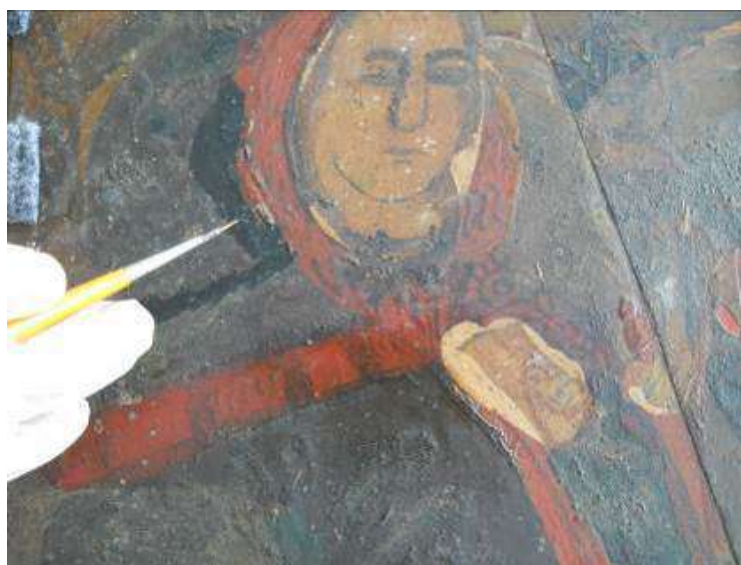
Aspect din timpul integrării cromatice

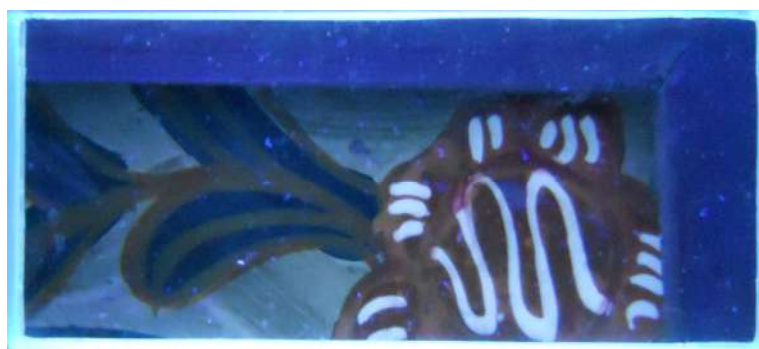
Detaliu din timpul verificării retuşului în lumină UV

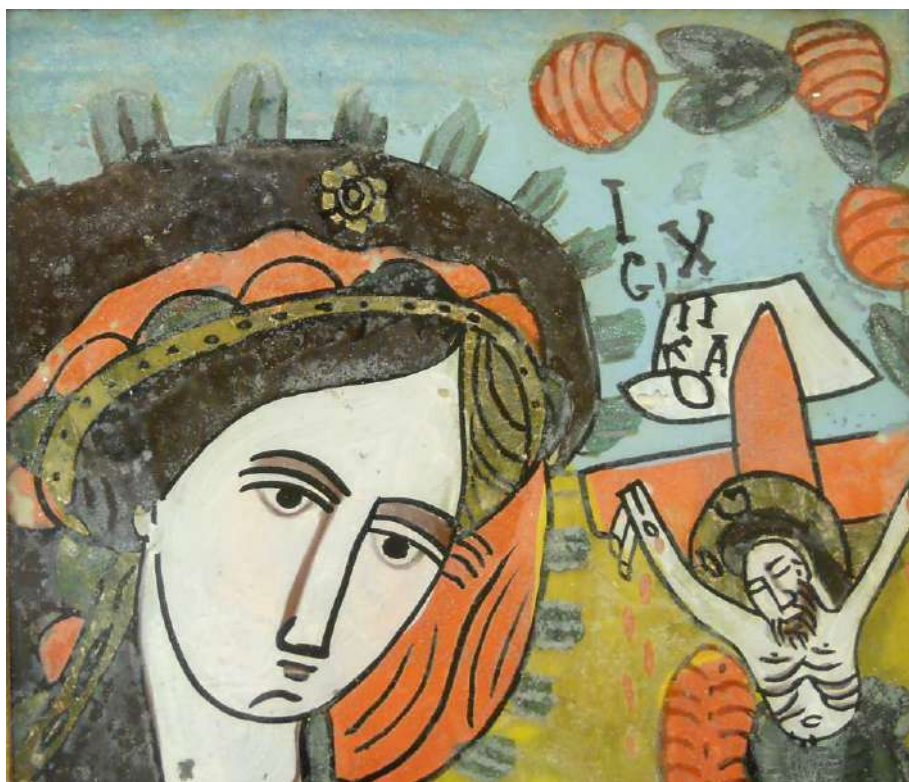
- icoana joacă în ramă; pe fața glăjii semnalăm murdărie superficială și aderentă;
- pelicula de culoare prezintă desprinderi, lacune; între capac și pelicula de culoare au fost interpus hârtie fotografică de culoare neagră și carton pe care s-a pictat în zonele ce corespund cu pierderile peliculei de culoare, în special în registrul superior al icoanei (albastru deschis și roșu);
- rama prezintă murdărie superficială și aderentă, uzură funcțională, un orificiu de prindere pe bagheta superioară; în urma unei intervenții anterioare, baghetele ramei au fost îmbinate adeziv și cu pene de lemn; slab atac de insecte xilofage *Anobium punctatum* inactiv - trei orificii de zbor; zgârieturi;

Detalii față, înainte de restaurare

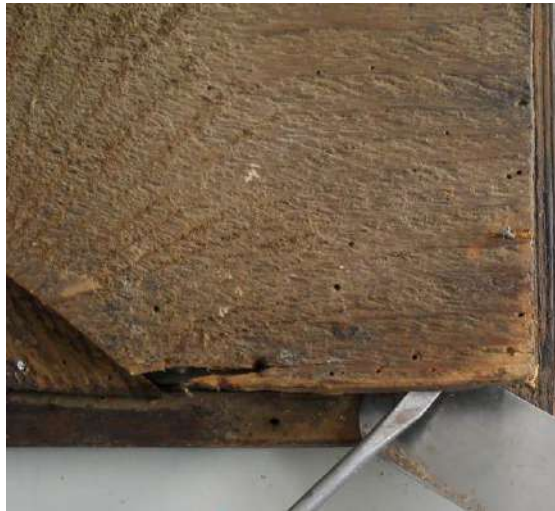
- capacul este format dintr-o singură planșă; colțul stâng din registrul inferior a fost adăugat ulterior, probabil datorită degradărilor (planșa originală a fost tăiată și s-a făcut completare cu un fragment dintr-o altă planșă mai veche); semnalăm prezența cuielor metalice neconstitutive; slab atac de insecte xilofage, fisuri, crăpături, pierderi de material lemnos în registrul inferior drept; pe capac există o etichetă adăugată ulterior și un fragment de hârtie; murdărie superficială și aderentă.

Aspect din timpul demontării capacului

- demontarea capacului și a completării ulterioare prin îndepărtarea cuielor metalice neconstitutive, îndepărtarea colțarilor, cartonului ondulat și hârtiei fotografice de pe suprafața peliculei de culoare;

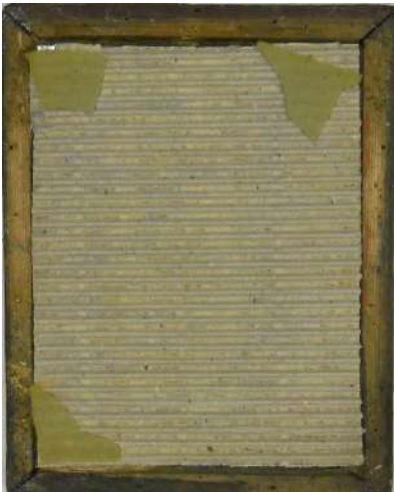
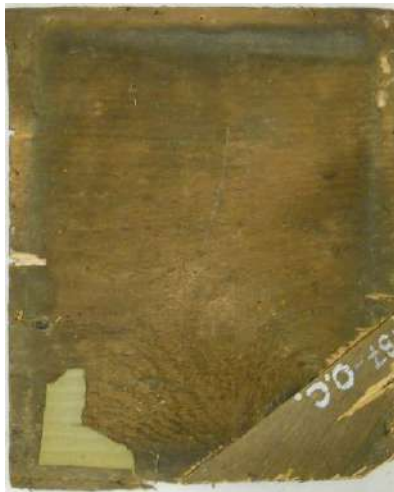
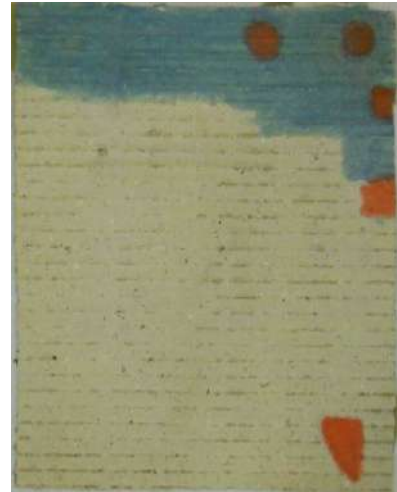
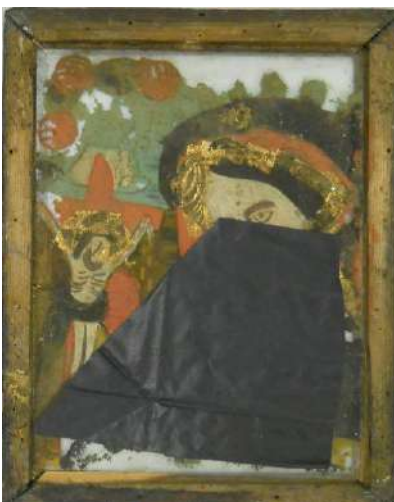
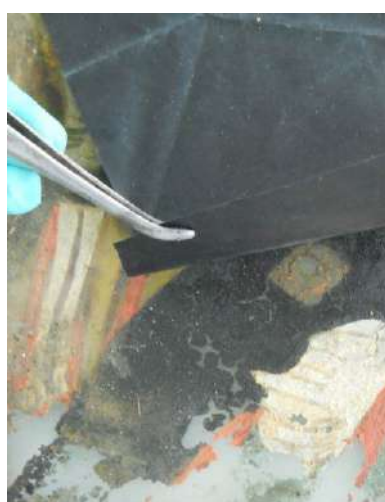
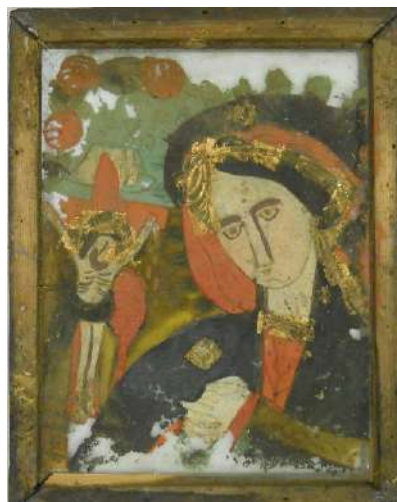
Aspecte icoană, după demontarea capacului,  
după îndepărtarea colțarilor, a cartonului și a hârtiei fotografice neconstitutive
