## WORKSHOP DE RESTAURARE ICOANE PE STICLĂ

16 - 27 iunie 2014  
Centrul ASTRA pentru Patrimoniu

Catalog

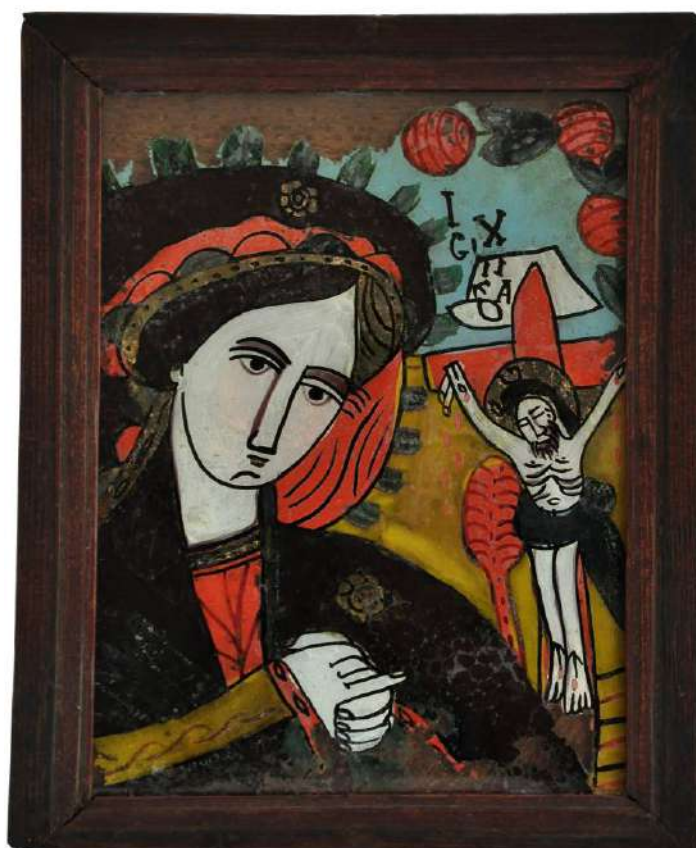
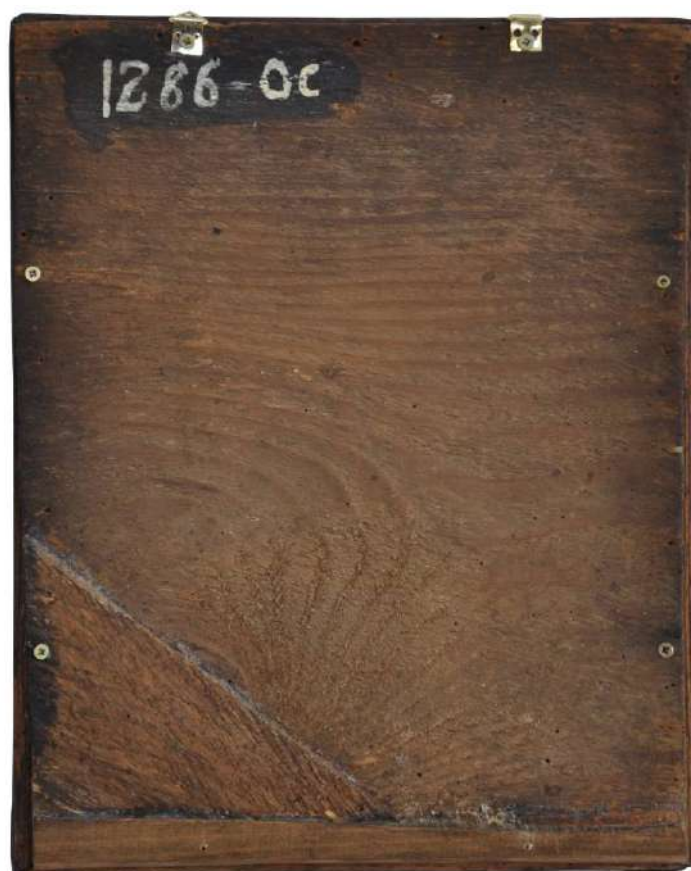
Ansamblu față-verso, după restaurare

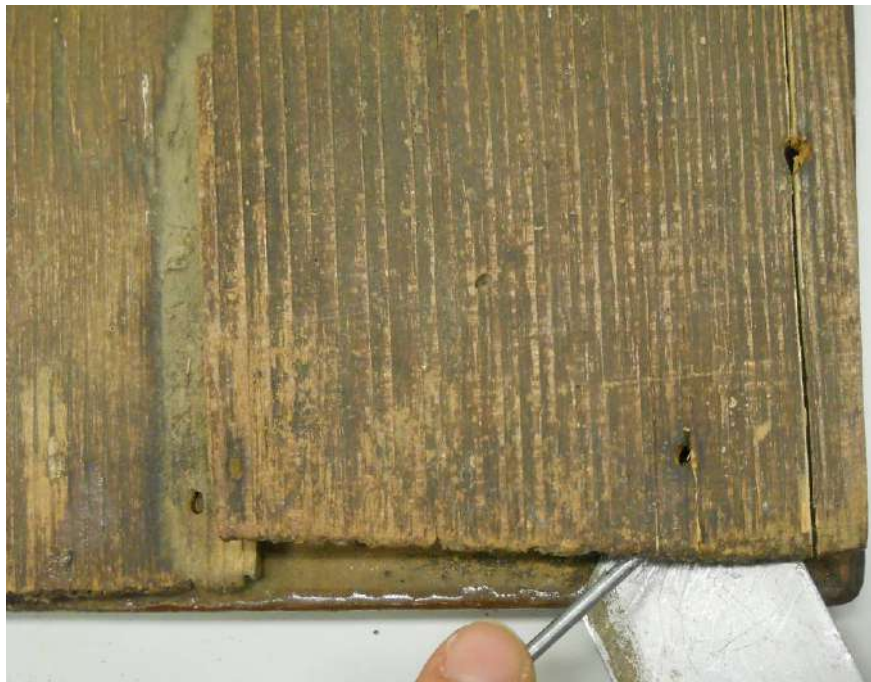
Aspecte din timpul demontării capacului

- demontarea capacului compus din cinci planșe montate pe verticală prin extragerea elementelor metalice neconstitutive;
- îndepărtarea depozitelor de murdărie la ramă și capac și curățirea mecanică prin intermediul unei pensule cu păr aspru; curățirea murdăriei aderente și ancrasate la capac și ramă cu apă amoniacală: 5 picături de amoniac în 100 ml de apă distilată; îndepărtarea etichetei pe care este trecut *N. 5* cu un tampon înmuiat în apă caldă; consolidarea planșelor cu Covidez L150; chituiră pierderilor de material lemnos cu Covidez RLP, rumeguș și pigment; integrarea cromatică cu baie pe bază de apă;

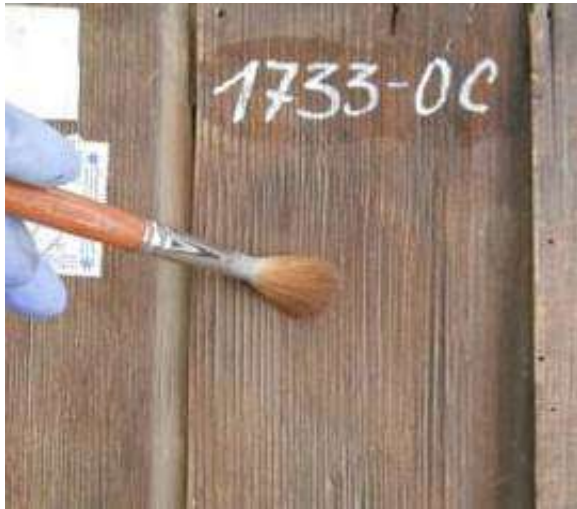
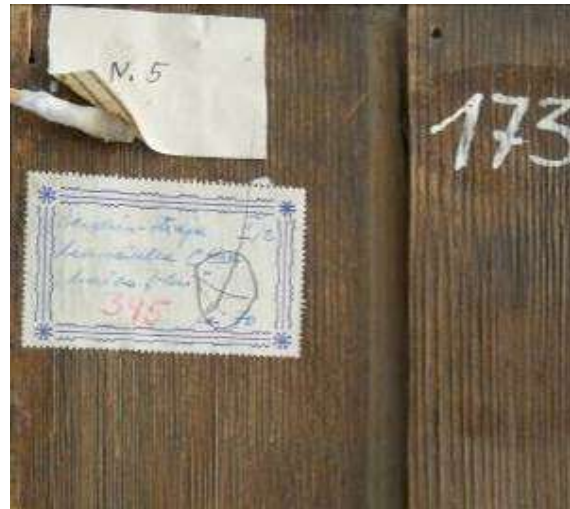
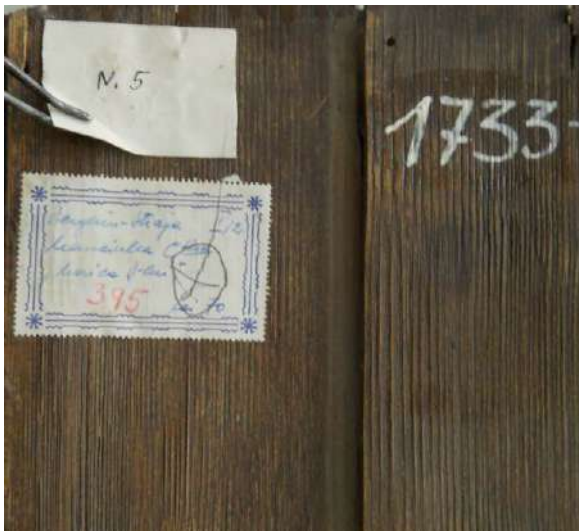
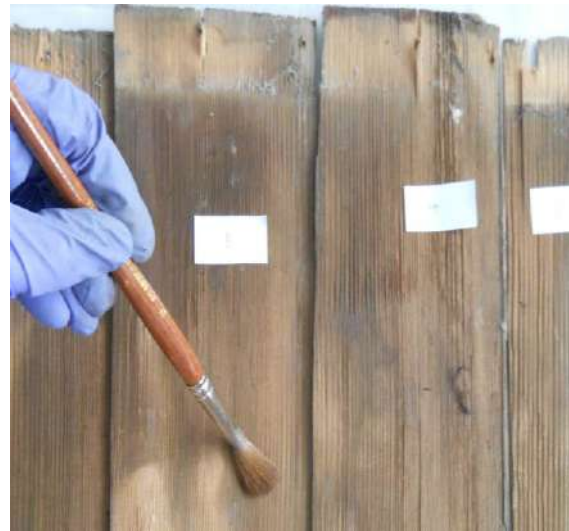
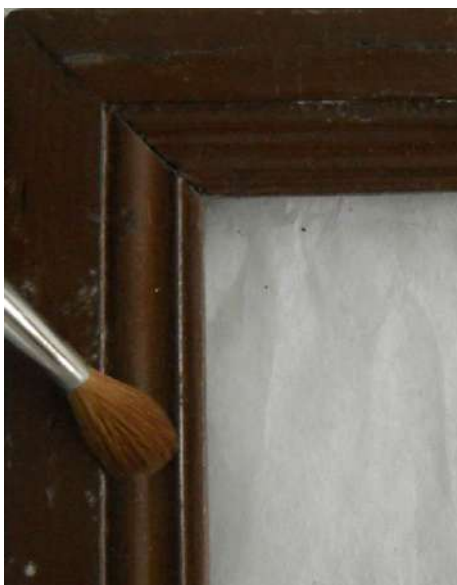
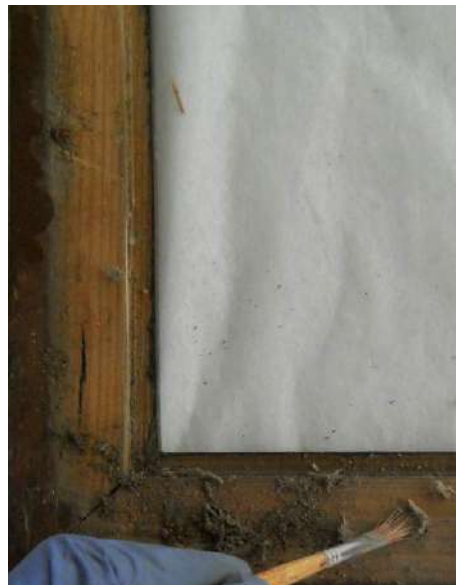
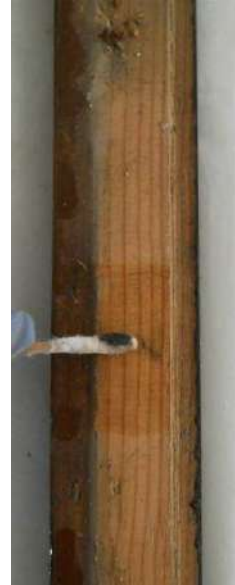
Aspecte din timpul desprăfuirii, curățării mecanice și curățării chimice la capac și ramă

- decaparea ramei cu Szuper-Kromofag (metanol 3-9% și diclorometan 85-93%);
- îndepărtarea fragmentelor de hârtie de pe suprafața peliculei de culoare;
- curățirea mecanică a peliculei de culoare prin pensulare ușoară; consolidarea peliculei de culoare cu emulsie de gălbenuș de ou cu apă distilată 1:1, cu adaos de conservant (acid salicilic), fixarea solzilor de culoare prin presare (folie de Melinex) și curățirea murdăriei aderente a peliculei de culoare cu emulsie de gălbenuș de ou cu apă distilată 1:2, prin intermediul tampoanelor de vată și mecanic, cu ajutorul bisturiului;

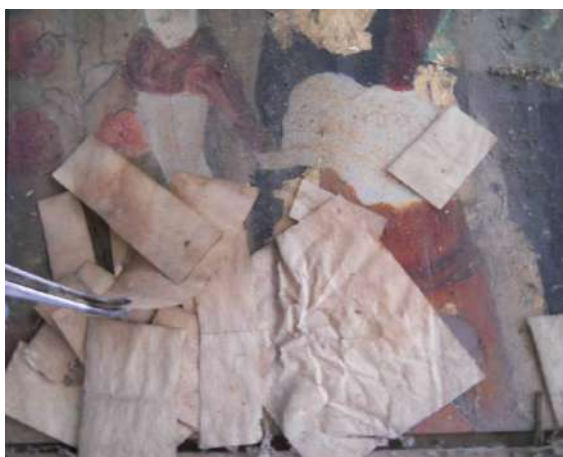
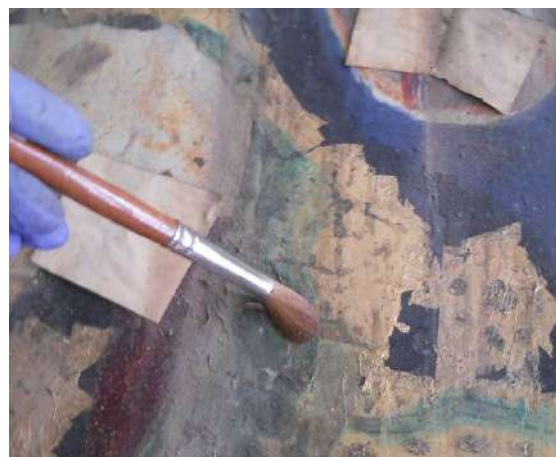
Aspecte din timpul îndepărtării hârtiei și din timpul desprăfuirii peliculei de culoare

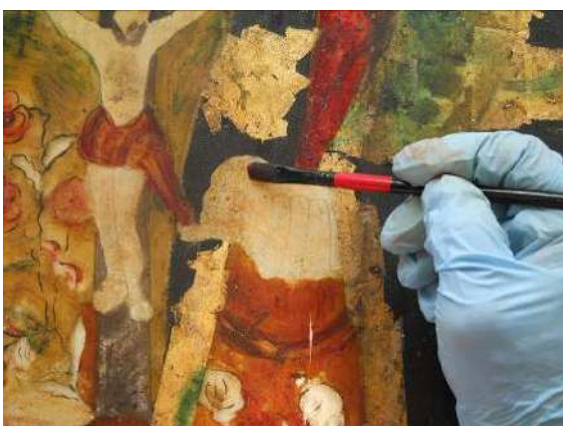
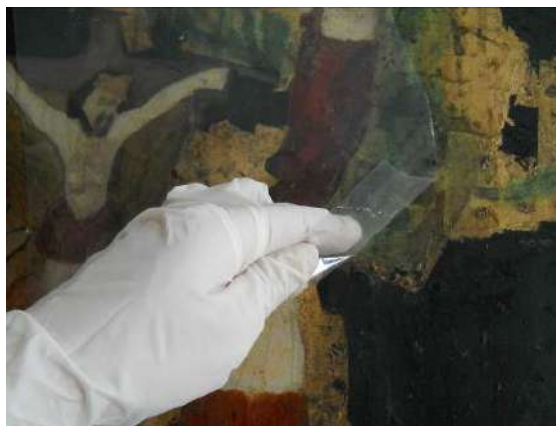
Aspecte din timpul consolidării peliculei de culoare

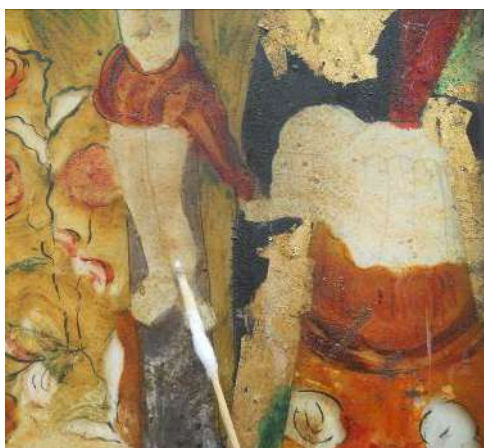
Aspect din timpul curățirii  
peliculei de culoare

- curățirea lacunelor și a părții nepictate a sticlei cu emulsie de gălbenuș de ou; degresarea zonelor lacunare cu alcool etilic;
- fixarea semirigidă în ramă cu bucăți de pânză fixate adeziv pe falțul ramei;

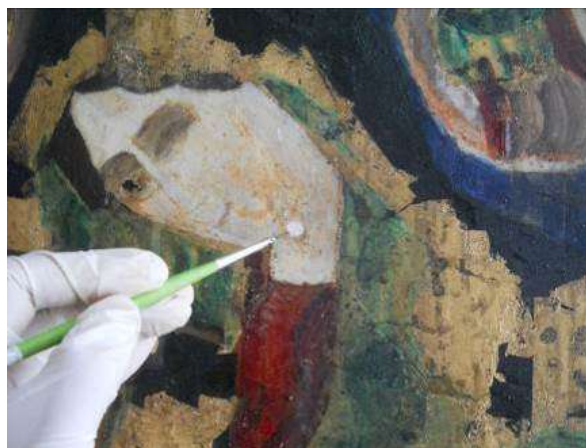
Detaliu din timpul integrării cromatice

- integrarea lacunelor peliculei de culoare prin intermediul culorilor de apă: acuarelă și emulsie de gălbenuș de ou;
- montarea capacului și a agățătorilor metalice prin intermediul holzșuruburilor.

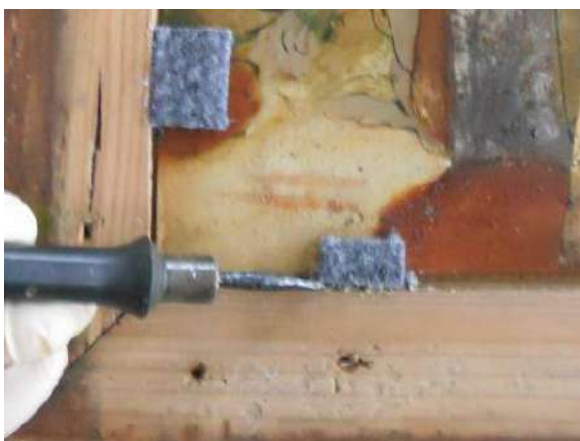
Aspect din timpul montării  
icoanei în ramă

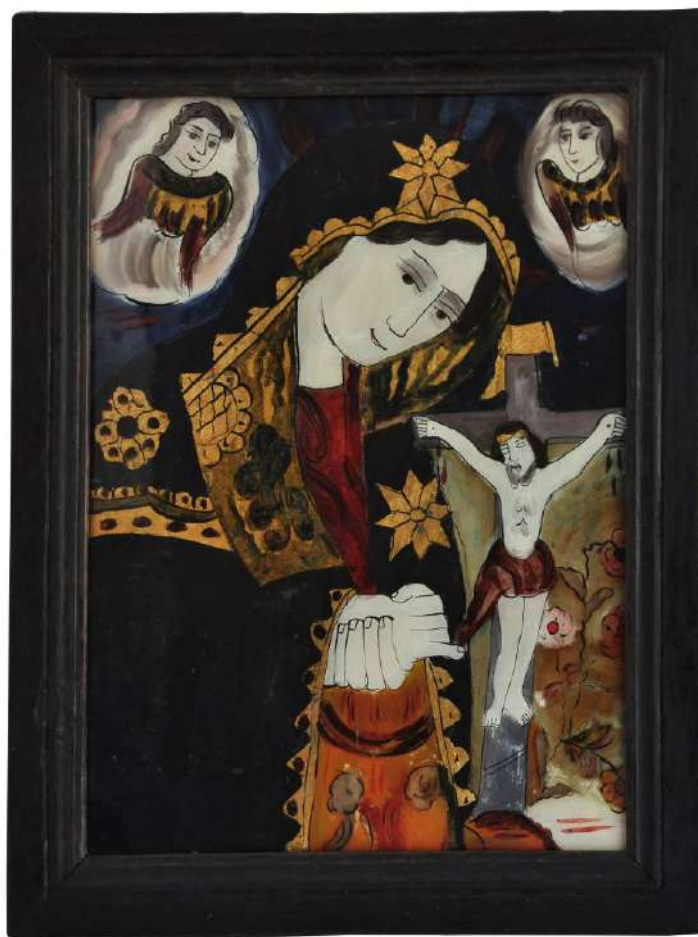
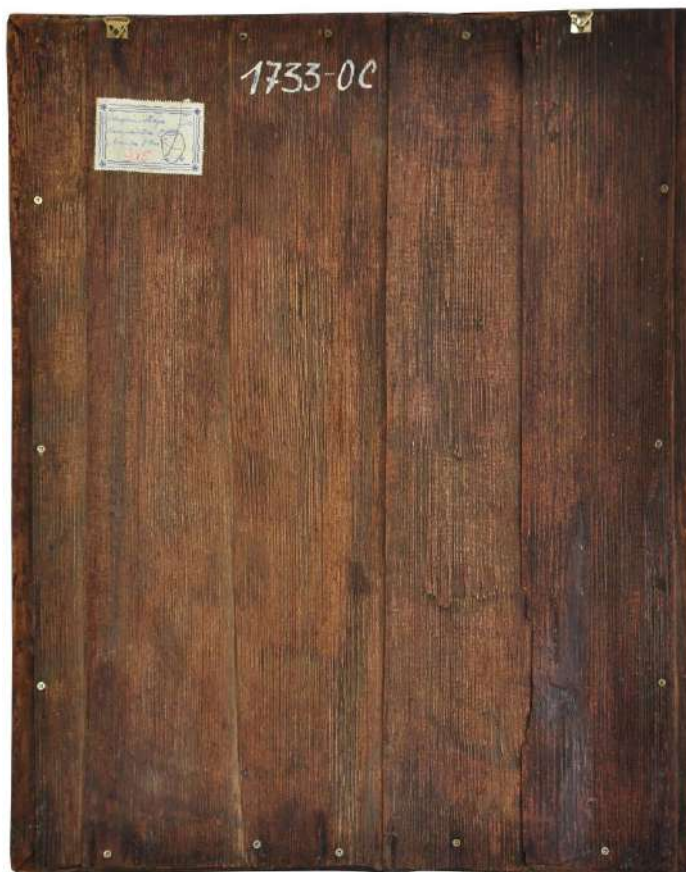
Ansamblu față-verso, după restaurare

- demontarea capacului compus dintr-o singură planșă și păstrarea cepurilor din lemn originale;
- îndepărtarea depozitelor de murdărie la ramă și capac și curățirea mecanică prin intermediul unei pensule cu păr aspru; curățirea murdăriei aderente și ancrasate cu apă amoniacală: 5 picături de amoniac în 100 ml de apă distilată;

- îndepărtarea etichetei adăugate ulterior cu tampoane înmuiate în apă caldă;
- suplimentarea îmbinărilor adezive ale ramei cu clei de pește 20%, prin intermediul foliei de Melinex și al preselor; consolidarea crăpăturilor capacului cu Covidez L150; chituierea pierderilor de material la capac și ramă cu Covidez RLP, rumeguș și pigment; integrarea cromatică cu baie pe bază de apă pe zonele cu uzură funcțională;

- curățirea mecanică a peliculei de culoare prin pensulare ușoară; consolidarea peliculei de culoare cu emulsie de gălbenuș de ou cu apă distilată 1:1, cu adaos de conservant (acid salicilic), fixarea prin presare (folie de Melinex) și curățirea murdăriei aderente a peliculei de culoare cu emulsie de gălbenuș de ou cu apă distilată 1:2, prin intermediul tampoanelor de vată și mecanic, cu ajutorul bisturiului, în special acolo unde sticla pictată a venit în contact cu falțul ramei;

- confecționarea fragmentului din sticlă de proveniență industrială, decupat după conturul pierderii; degresarea pe zona de îmbinare a fragmentelor de sticlă; îmbinarea adezivă a fragmentelor cu partea pictată în sus cu rășină epoxidică bicomponentă HXTAL NYL – 1, folosind pentru protecție folie de Melinex și prese (săculeți cu nisip și bucăți de marmură); curățirea surplusului de adeziv, mecanic (bisturiu) și cu solvent (acetona);

- curățirea lacunelor de mici dimensiuni și a părții nepictate a sticlei cu emulsie de gălbenuș de ou; degresarea zonelor lacunare cu alcool etilic;
- fixarea semirigidă în ramă cu bucăți de pâslă fixate adeziv pe falțul ramei;

- integrarea parțială a lacunelor peliculei de culoare prin intermediul culorilor de apă: acuarelă și emulsie de gălbenuș de ou;
- montarea capacului și a agățătorilor metalice folosind cepurile originale, suplimentate cu holzșuruburi.
-

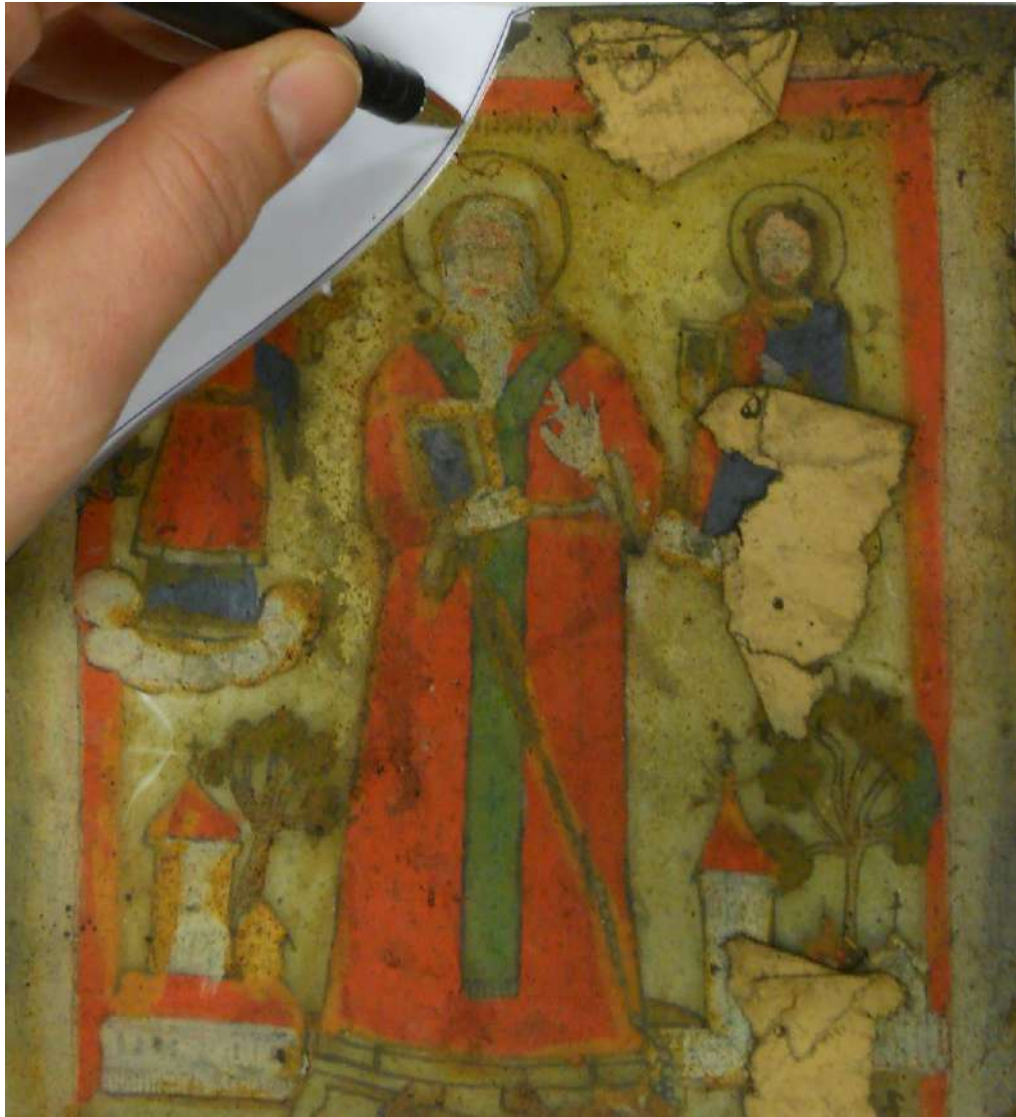
Detaliu din timpul realizării conturului fragmentului de sticlă care s-a pierdut

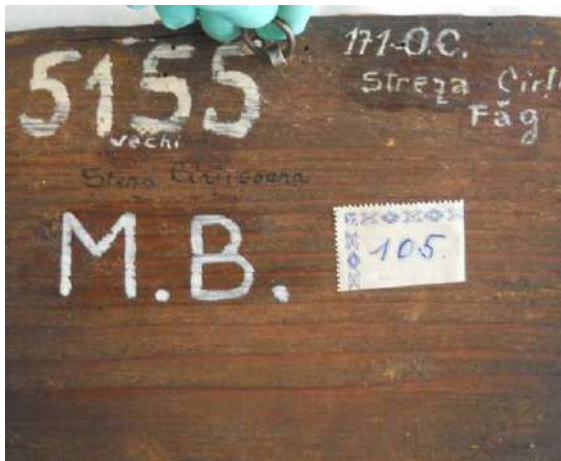
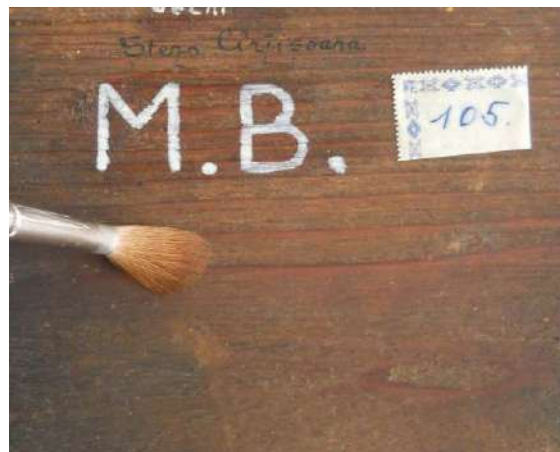
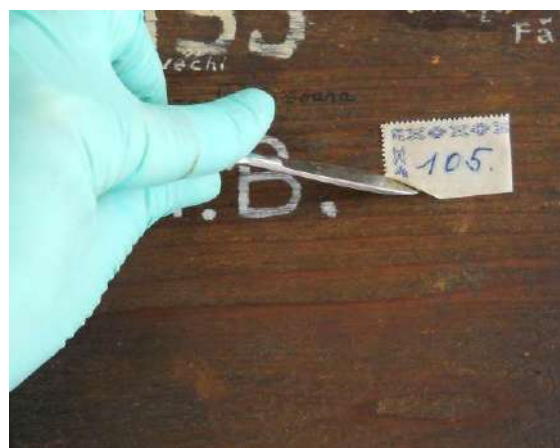
Aspecte din timpul îndepărtării agățătorii metalice și din timpul îndepărtării etichetei de pe capac

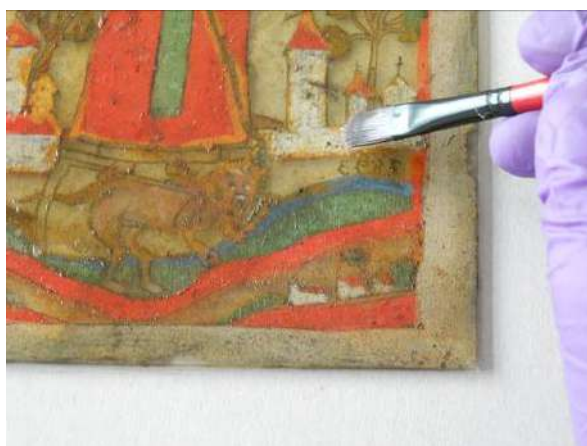
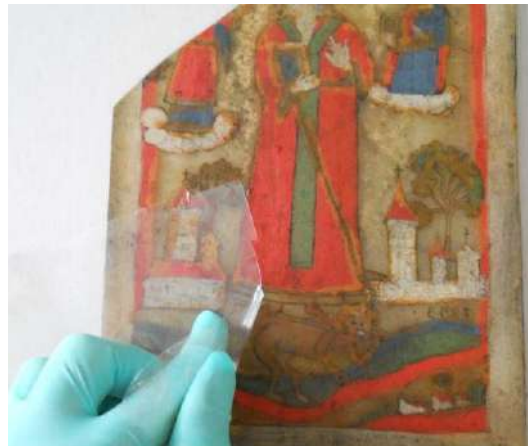
Detalii din timpul consolidării peliculei de culoare

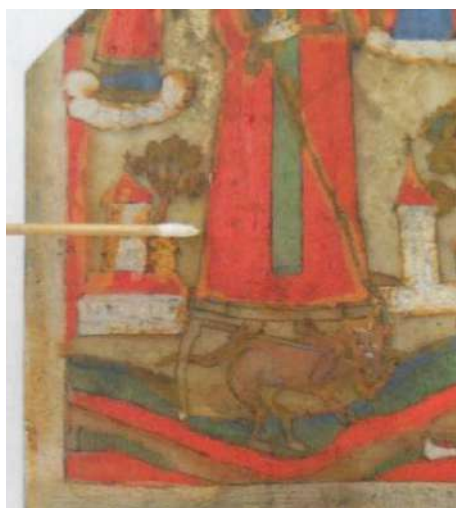
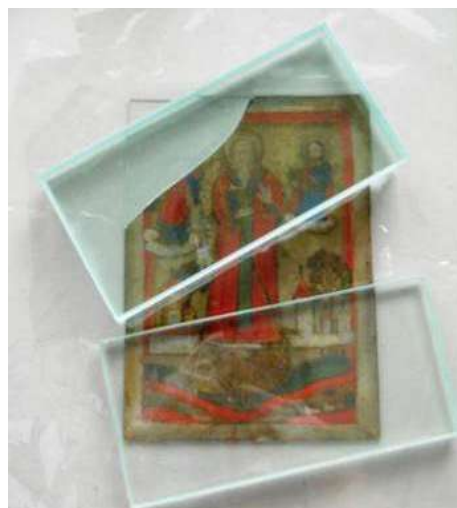
Aspecte din timpul curățirii peliculei de culoare și din timpul consolidării dintre fragmentul nou de sticlă și sticla suport

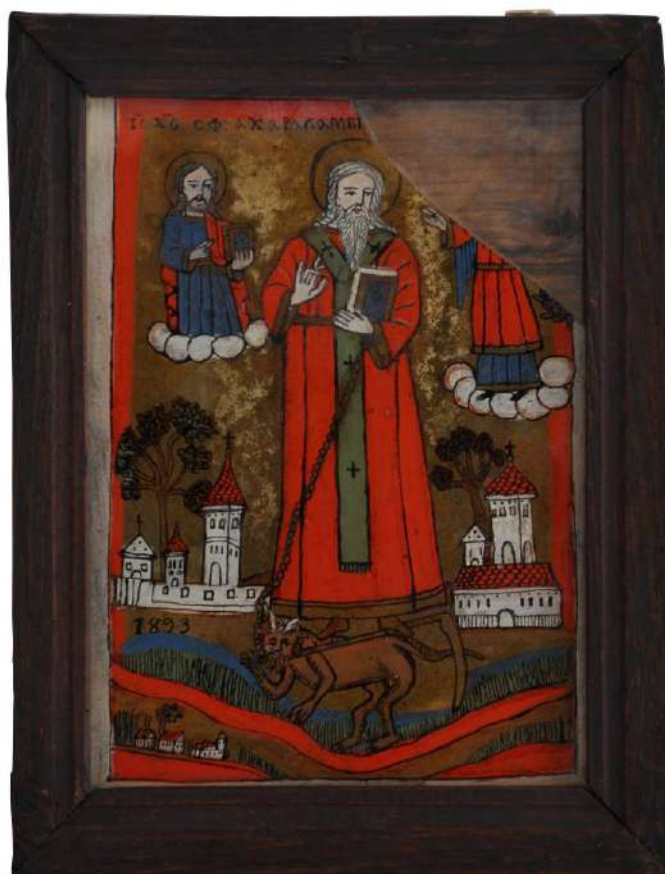
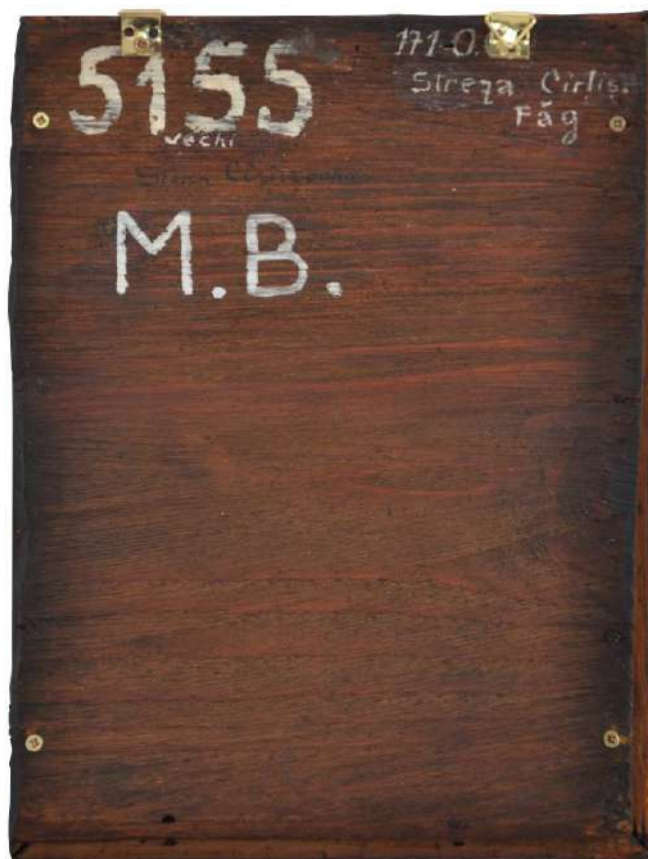
Ansamblu față-verso, după restaurare
